# Tilstandsrapport

Tomannsbolig

Nordskogvegen 29, 2827 HUNNDALEN

Befaringsdato: 14.08.2025

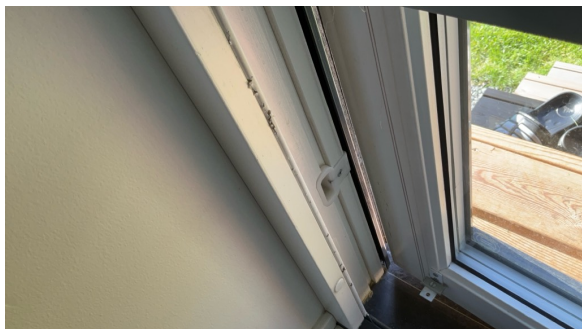
Ødelagt tettelist på balkongdør.  
Eier opplyser at list blir skiftet før salg.

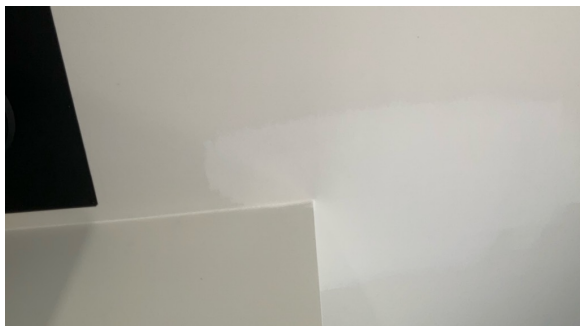
- Det er avvik:
- Det observerte sprekker i fuger og overganger.
- Fargeforskjeller på overflater.

Det er observert fargeforskjeller på overflater etter malingsfikk.

- Tiltak:
- Avhengig av bruksmønster og krav til estetikk av kjøper kan det være påregnelig med utbedringer, men det er ikke behov for strakstiltak.

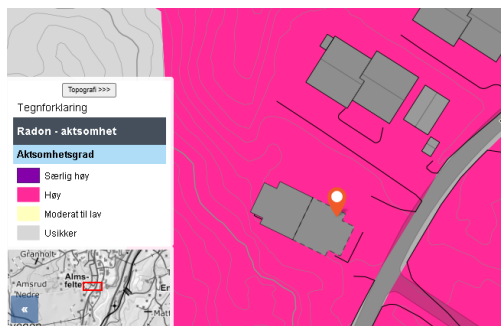
Radonkartet viser at eiendommen ligger i et område med høy radonforekomst.

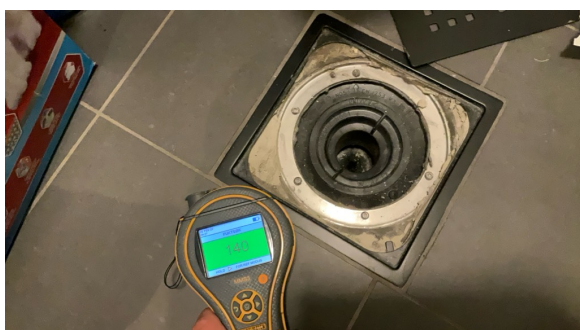
Gulv: Ved enkle fuktsøk med fuktindikator registrerte jeg ingen unormale verdier.

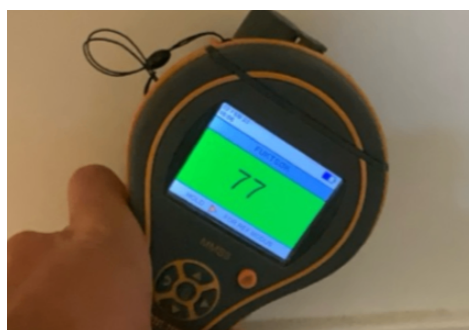
Vegg: Ved enkle fuktsøk med fuktindikator registrerte jeg ingen unormale verdier.

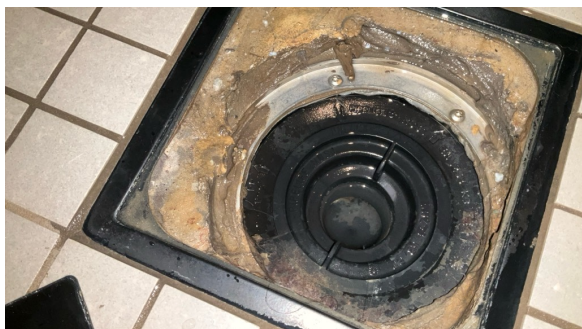
Plastsluk. Synlig membran/ slukmansjett i sluket. Ukjent type membran/tettesjikt.

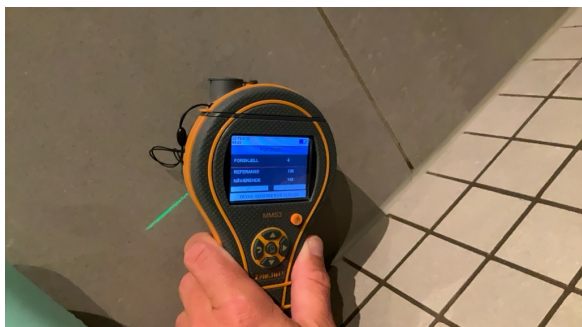
Vegg: Ved bruk av fuktindikator på utsatte steder registrerte jeg ikke forhøyde verdier.

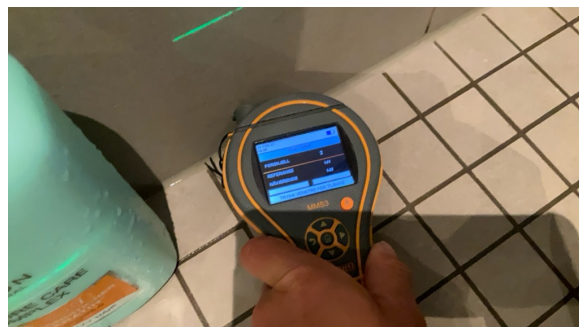
Gulv: Ved bruk av fuktindikator på utsatte steder registrerte jeg ikke forhøyde verdier.

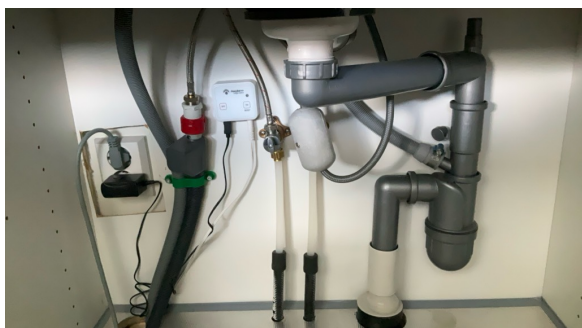
Benkeskap. Det er montert vannstoppventil med sensor under innredning.

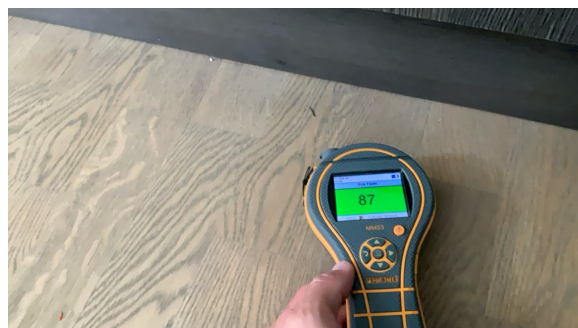
Ved bruk av fuktindikator på utsatte steder registrerte jeg ingen unormale verdier.

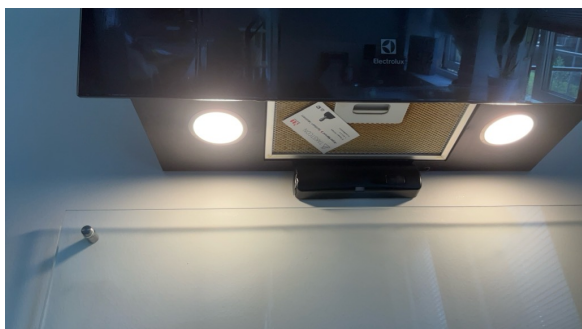
Kjøkkenventilator er funksjonstest på befaringsdagen og funnet OK.

- Om mulig bør det etableres ventilasjons kanal ut i det fri fra ventilator.

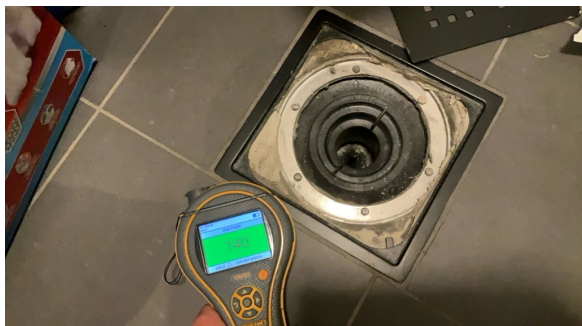
Plastsluk. Synlig membran/ slukmansjett i sluket. Ukjent type membran/tettesjikk.

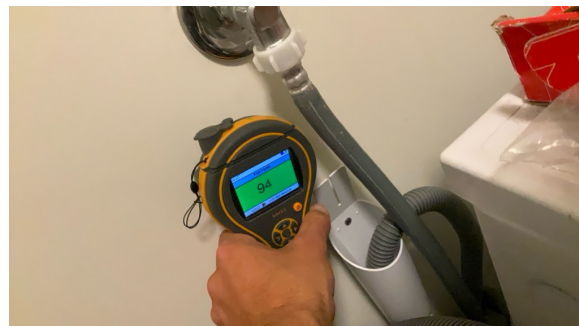
Vegg: Ved bruk av fuktindikator på utsatte steder registrerte jeg ingen unormale verdier.

Gulv: Ved bruk av fuktindikator på utsatte steder registrerte jeg ingen unormale verdier.

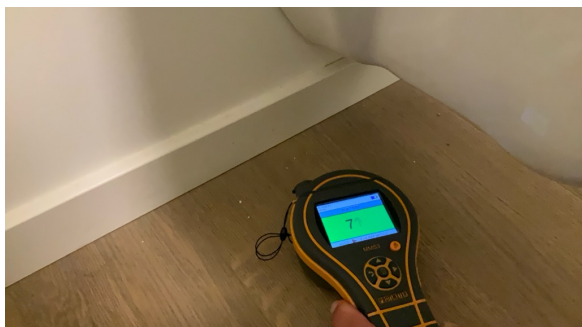
Gulv: Ved bruk av fuktindikator på utsatte steder registrerte jeg ingen unormale verdier.

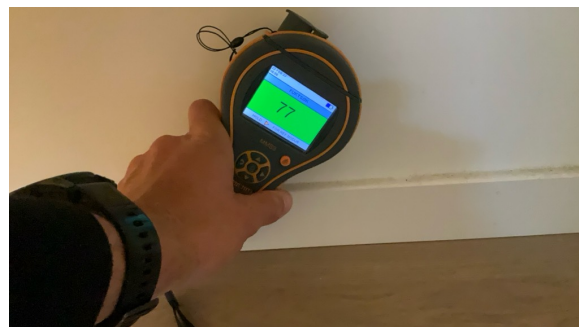
Vegg: Ved bruk av fuktindikator på utsatte steder registrerte jeg ingen unormale verdier.

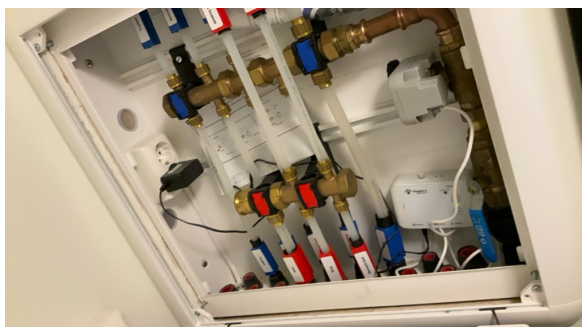
Innvendig hovedstoppekrane er plassert i samleskap på teknisk rom i underetasje.

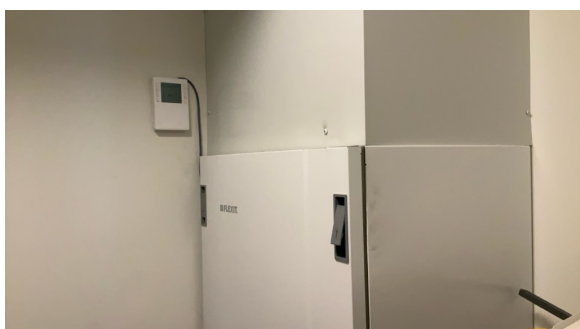
Ventilasjonsaggregat er plassert i teknisk rom i underetasje.

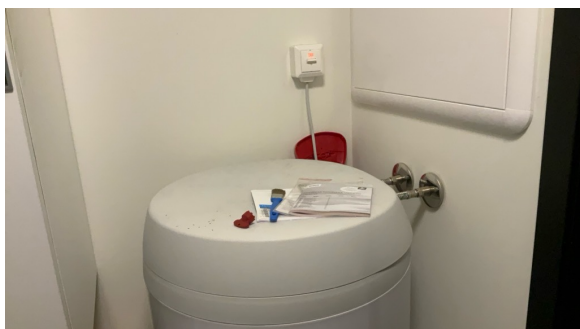
Varmtvannsbereder på 200 L er plassert på teknisk rom i underetasje.

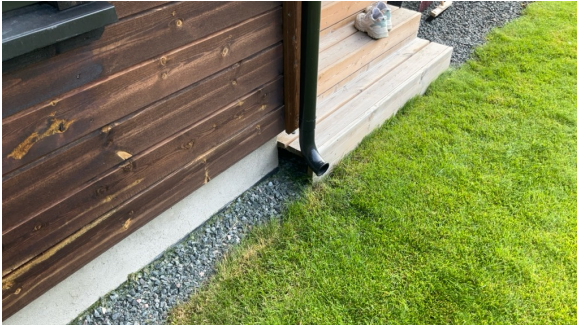
Regnvann og smeltevann må ikke renne inn mot bygningen, vann fra taknedløp må ledes bort. Fuktsikring er normalt ikke dimensjonert for å ta unna takvann.

Viktig å lede vann bort fra fundamentene. Terrengforholdet fører til at overflatevann kan ledes til boligen. Dette kan føre til fuktskader. Det anbefales å etablere fall vekk fra boligen eller en ledegrøft for overvann. For å få tilstandsgrad 0 eller 1 så må fallforhold på terreng endres.

Det anbefales at vannet ledes vekk fra fundamenter for å unngå at takvann renner ned langs fundamentene. Anbefaler å etablere drenerør som leder vannet 3-4 meter bort fra bygget.
