Tilstandsrapport

Boligbygg med flere boenheter

Martes vei 3B , 3244 SANDEFJORD

Oppdragsnr.: 21248-1756

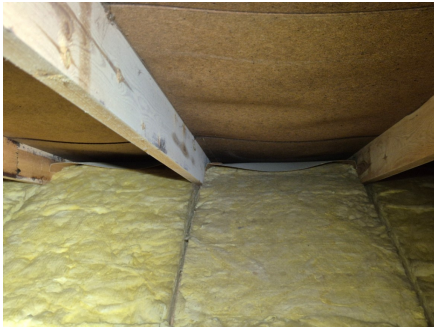
Det er synlige spor etter mus på loftet. Det er ikke påvist skader på konstruksjon eller isolasjon ved visuell kontroll.

Liten luftespalte i nedre del.

Det bør etableres bedre lufting i nedre kant av konstruksjonen for å sikre tilstrekkelig ventilasjon. Manglende lufting kan føre til opphopning av fukt, som igjen kan gi økt risiko for råte- og fuktskader på konstruksjonen.

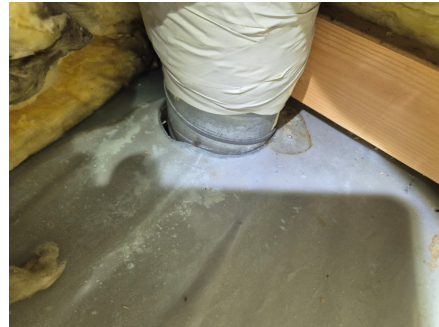
Brudd på dampsperre.

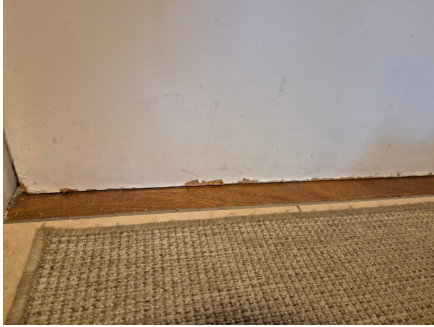
Mer enn halvparten av forventet levetid er oppbrukt på ytterdører.
Det er skader i bunn av ytterdøren.

Det bør vurderes utskifting eller utbedring av ytterdørene med tiden.

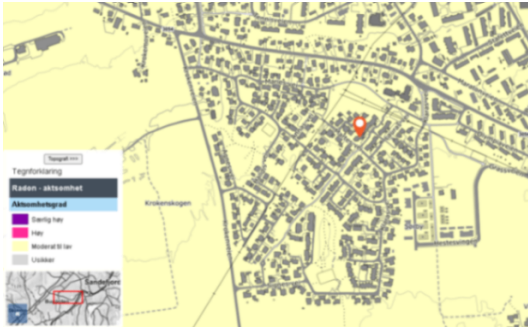
Radonkart.

- Det er påvist avvik innen helse miljø eller sikkerhet.

Det bør gjennomføres radonmålinger for å avklare om det er forhøyede radonnivåer i boligen. Ved måling og resultat under 100 Bq/m³ lukkes avviket. Resultat over dette kan medføre ekstra kostnader. Konsekvensen av manglende måling er at forhøyede radonkonsentrasjoner kan gå uoppdaget, noe som kan være helseskadelig.
