Tilstandsrapport

Brages veg 3, 5221 NESTTUN

Befaringsdato: 24.10.2024

Oppdragsnr.: 18858-1639

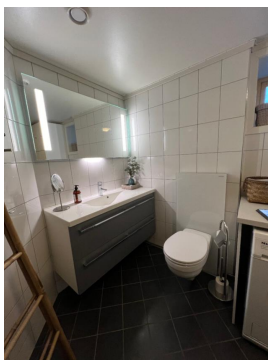
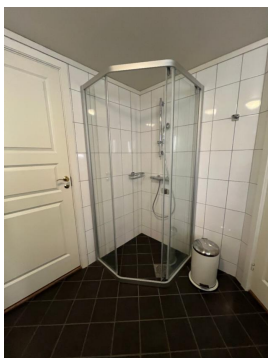
Badet er oppgradert i 2014, 10 år gammelt, etter en vannlekkasje fra leiligheten overfor.
Badet er i normal stand og fungerer tilfredsstillende med dagens bruk.

Baderomsinnredninger.

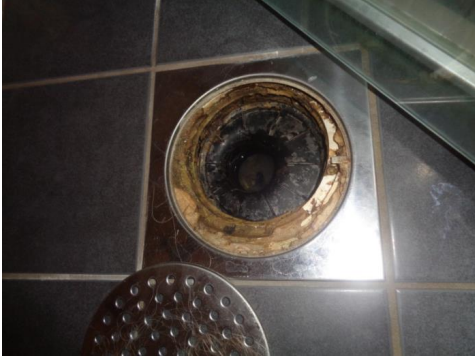
To plastsluk med mansjett og klemring.
Det ble med fuktindikator ikke registrert unormale fuktverdier på baderomsgulvet.
Det er ikke fremlagt godkjent dokumentasjon op lagt membran på badet.

Plastsluk på badet.

Innhent dokumentasjon om mulig.

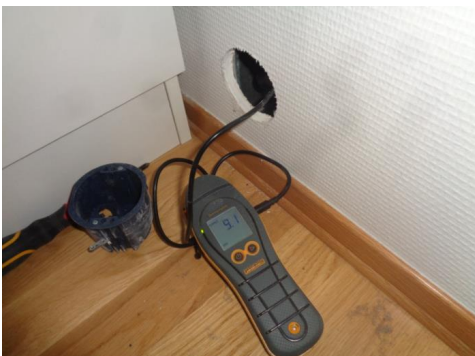
Hulltaking er foretatt uten å påvise unormale forhold. Hulltaking er foretatt i soverom. Fuktvotemåling (vekt%) i konstruksjonen ble målt til 9.

Det ble ikke målt unormale fuktverdier i konstruksjoner.

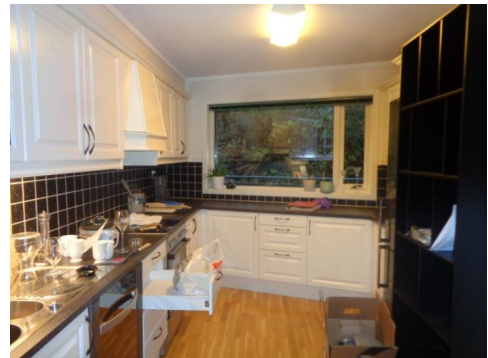
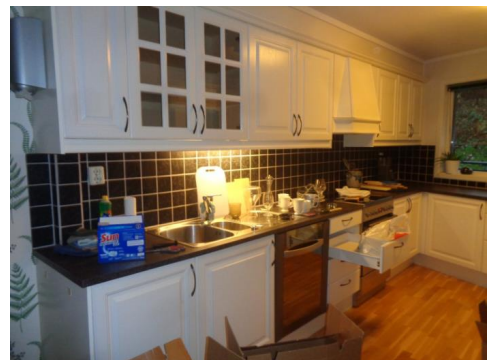
Det er en liten antydning til fukt på parkett ved kjøleskap og oppvaskmaskin. Litt slit fuger mellom benkeplater og fliser.

Kjøkkeninnredninger.

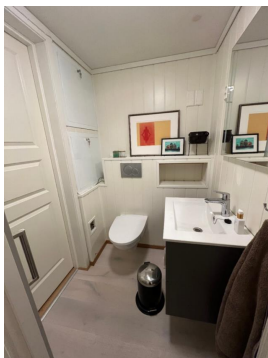
Det er en fuktmerker i himlingen. Ikke målt fukt under befaringen.
Det er avrenning fra sisternesekasse for å oppdage evt lekkasje. Det er ikke laget løsning med sluk i gulv for dette. Eier opplyst at det er lagt sluk under laminat i rommet.

Toalettrom

Avrenning fra sisternesekasse bør ha avrenning til gulv med sluk. Det bør lages løsning for dette i rommet.

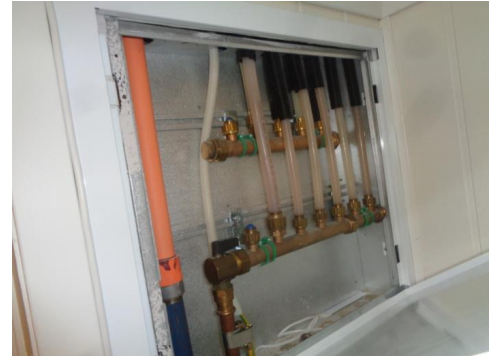
Det er avrenning fra rør i rør sentral for å oppdage evt lekkasje. Det er ikke laget løsning med sluk i gulv for dette. Eier opplyser at det er lagt sluk under laminat i rommet.

Rør i rør sentral på toalettrom.

Avrenningsrør fra sentral bør feste bedre.

Det må monteres sprutdeksel i skap.
