# Tilstandsrapport

Enebolig

Dørresvingen 14B , 2040 KLØFTA

Oppdragsnr.: 22493-1111

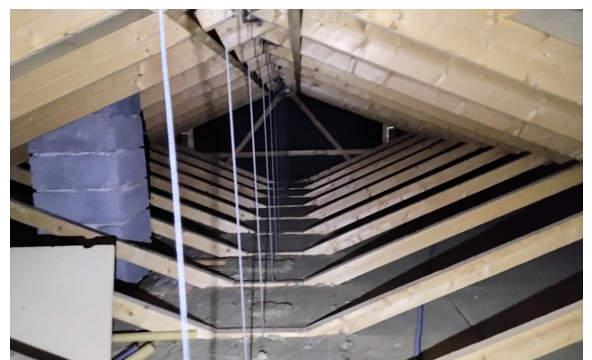
Loft.

Mangelfull ventilering kan føre til kondens og påfølgende fuktskader i takkonstruksjonen.

Ventileringen av loftet bør forbedres for å sikre tilstrekkelig utlufting av takkonstruksjonen.

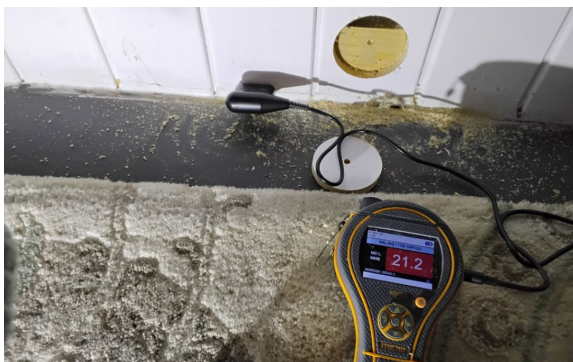
- Det er gjennom målinger påvist høyt fuktnivå i trevegger i underetg./kjeller, det er derfor ikke foretatt hulltaking

Det ble målt fukt i lekter og i trepanelen.

Fuktmåling i trepanelen.

Det bør gjennomføres ytterligere undersøkelser for å kartlegge årsak og omfang av fuktproblemet.

Tiltak for å redusere eller eliminere fuktinntrengning bør vurderes og iverksettes for å unngå risiko for sopp- og råteskader, samt forringelse av innneklima og bygningskonstruksjoner.

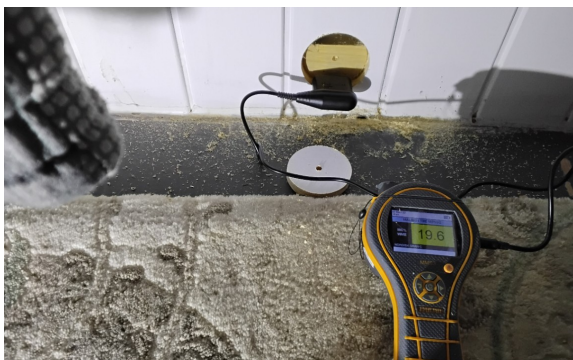
Fuktmåling i trelekt/spikerslag.

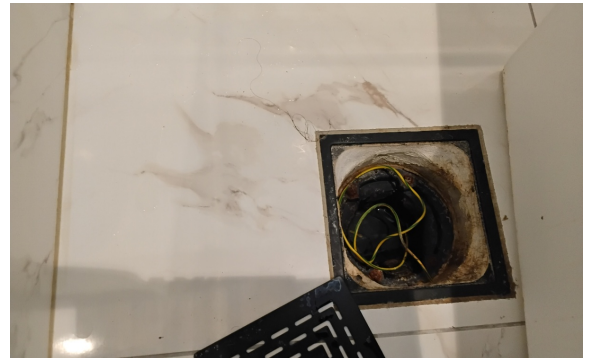
- Det er mulighet for at det kan forekomme vannlekkasje på våtrommet hvor vann ikke vil gå til sluk.
- Det er påvist avvik i fallforhold til sluk i forhold til krav i forskrift på byggetidspunktet.
- Det er påvist avvik i krav til høydeforskjell/fall-løsning på våtrommet.

Konsekvensen av manglende tiltak er økt risiko for vannskader i omkringliggende konstruksjoner ved lekkasje, da vann ikke ledes effektivt til sluk.

Sluk på badet.

Det bør etableres en tett terskelløsning ved døren for å hindre at vann ved en eventuell lekkasje renner ut i tilstøtende rom.

Overvåk tilstanden jevnlig, og unngå å dusje direkte på gulvet for å redusere risiko for vannskader.

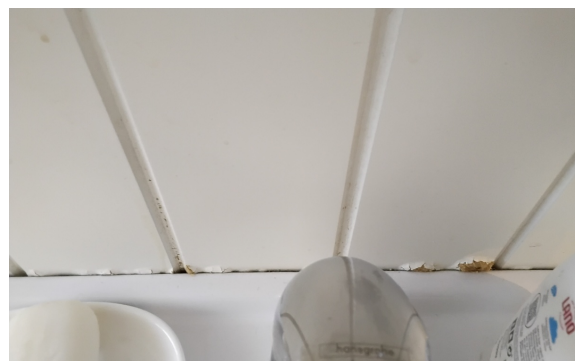
Rundt servant er det brukt smartpanel plater, disse har svullet pga fukt og vannsøl fra servanten.

Skader på veggplater bak servant.

Det bør gjennomføres utbedring av skadet smartpanel rundt servanten og ved innredningen for å hindre videre fuktskader og forringelse av materialene.

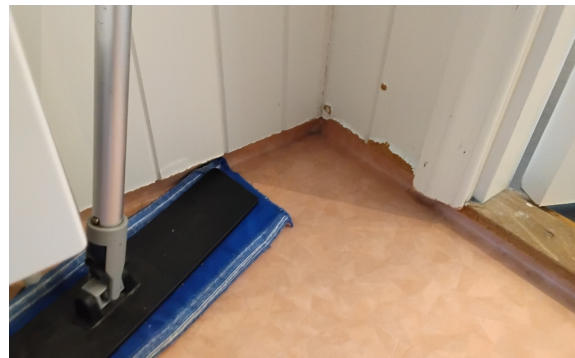
Skader på plater ved innredning.
