# Tilstandsrapport - NS 3600

## Brattåsen 56

4817 His

**Rapport kode: 227811**

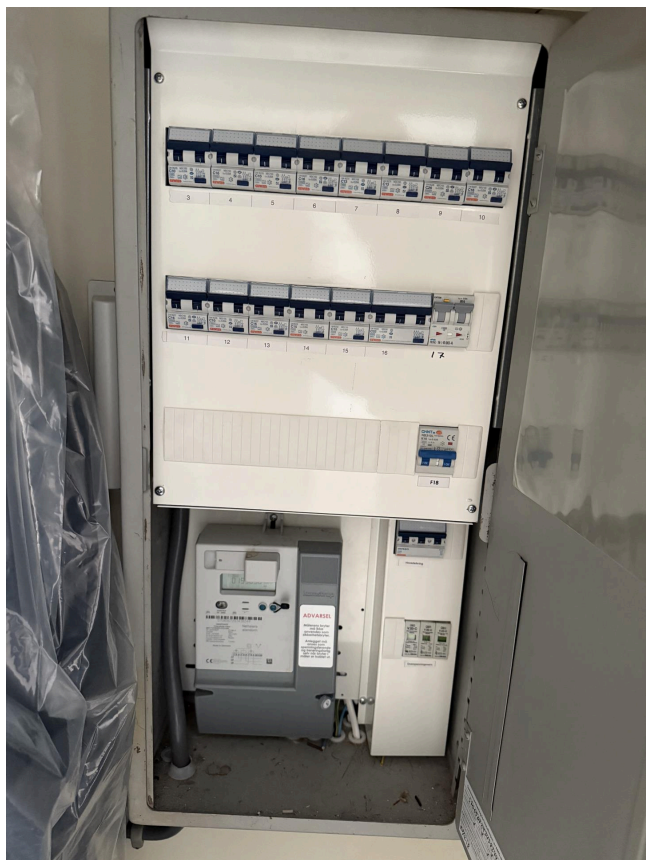
El-skap bolig montert i skap på soverom mot nordøst i 1. etasje, på vegg mot vest.

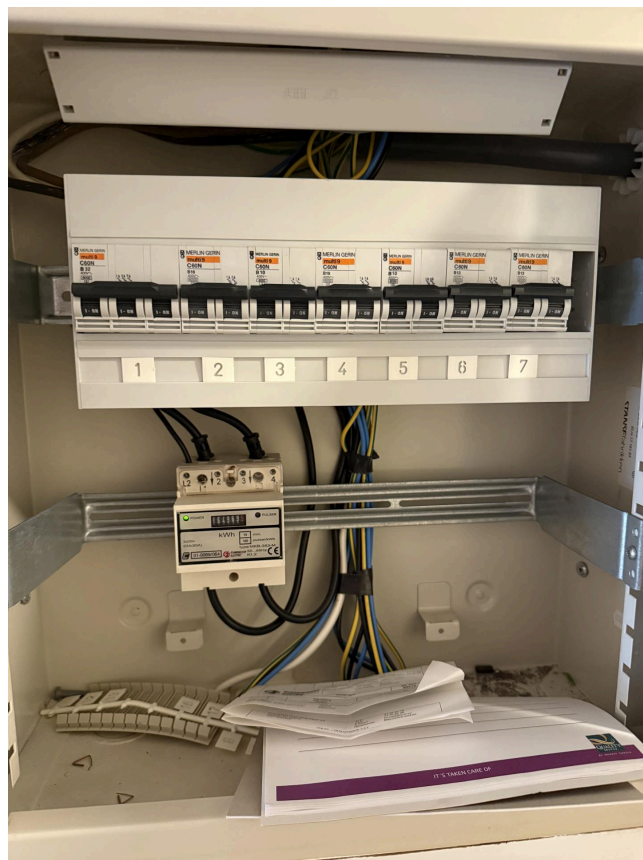
EL-skap sokkelleilighet montert i gang i underetasjen
