# E.J.Berghs veg 17 B 2316 HAMAR

## Tilstandsrapport Eierskifte

Boligtype: Leilighet i boligblokk

Rapportdato: 27.11.2025 (Gyldig til 27.11.2026)

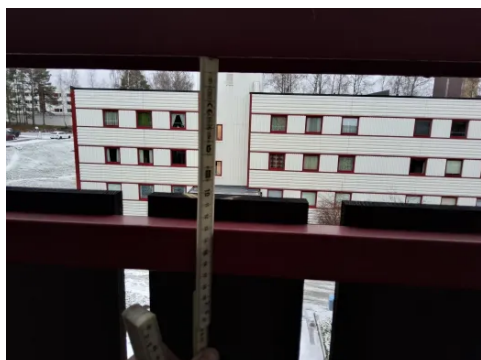
Åpning i rekkverk overstiger 10 cm.

| Åpninger i rekkverk er for stor. Åpninger skal ikke overstige 10 cm. | |

| For å lukke avviket må åpninger i rekkverket reduseres til dagens krav på 10 cm. | |

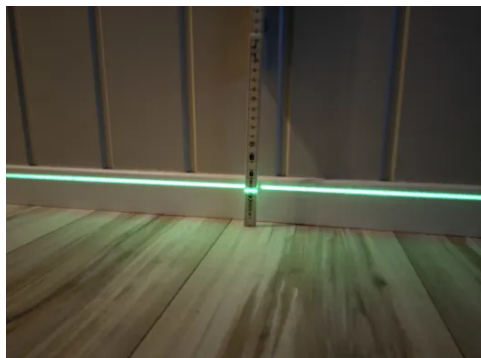
Etasjeskillet er kontrollert med nivelleringslaser.

Det registreres skjevhet i stue/kjøkken, hvor forskjellen fra høyeste til laveste punkt er målt til 20mm. Skjevheter i gulv er ikke uvanlig for eldre boliger, og skyldes erfaringsmessig underdimensjonering/ ujevn dimensjonering av materialer.

Det vurderes at det ikke er behov for umiddelbare tiltak, men ved eventuell legging av nytt gulv som stiller krav til planhet av underlaget, bør avretting påregnes.

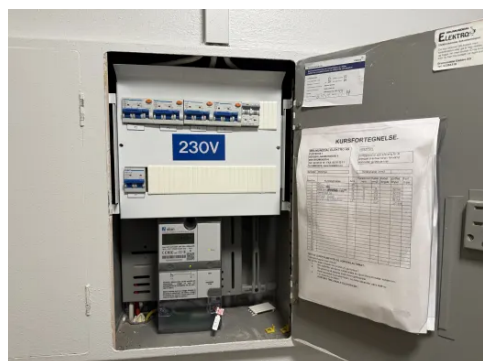
Sikringsskap er plassert i felles trappegang.

Selger har ikke besvart spørsmål vedrørende daglig bruk av anlegget. Det er kun fremlagt samsvarserklæring på deler av utførte arbeider på det elektriske anlegget. Deler av det elektriske anlegget er fra byggeår.

Deler av det elektriske anlegget er fra byggeåret, og har utlevd sin normale levetid. Vedlikehold og utskiftninger bør påregnes i tiden som kommer. Det anbefales at det gjennomføres en utvidet el-kontroll av en kvalifisert elektrofaglig person, og eventuelle nødvendige tiltak vurderes deretter.

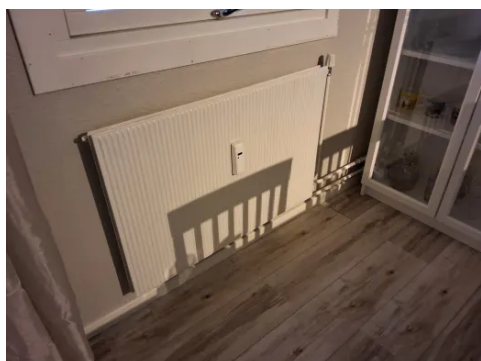
Leiligheten er oppvarmet med vannbåren varme tilknyttet radiatorer.

Radiatorer (med tilhørende røropplegg) er vurdert til å ha en alder som tilsier at anbefalt brukstid er passert. Konsekvens er usikker restlevetid. Normalt sett vil vedlikeholds- og utbedringskostnader tilfalle sameiet/borettslaget, men om dette er tilfelle er ikke undersøkt i denne rapporten. Det er ikke behov for utbedringstiltak siden anlegget fungerer i dag, men ut ifra alder kan skader plutselig oppstå på eldre anlegg.

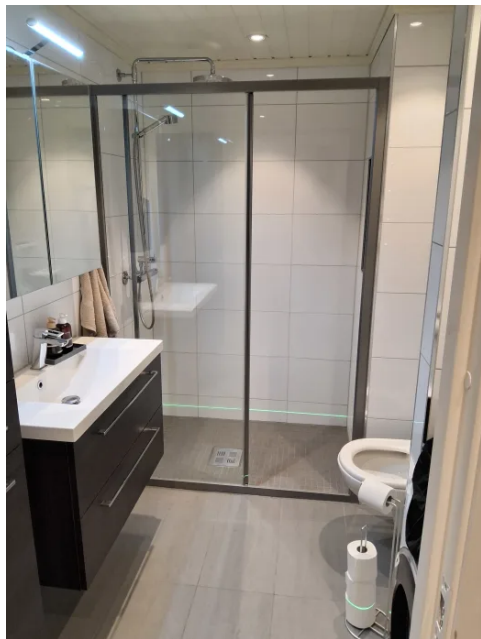
Oversiktsbilde bad.

Lokalfall i sluksonen er mindre enn hva som ideelt anbefales. Basert på en skjønnsvurdering er likevel fallforholdet vurdert til å gi tilfredsstillende avrenning av bruksvannet, selv om fallet er mindre enn 1:50 i en avstand på 80 cm. Gulvskinne for dusjinnhjørne danner en sperre mot sluk og denne er høyere enn tettesjiktet ved døråpning, forholdet medfører at eventuelt lekkasjevann ikke blir ledet til sluk. Det registreres bomlyd (tegn til hulrom) under enkelte gulvfliser. Eksakt årsak er ikke kjent. Forholdet indikerer manglende vedheft mellom flis og underlag.

Det bør etableres dreneringsåpning i skinne til skyvedør, alternativt så bør det etableres en fuktsensor ved dør tilknyttet automatisk vannstopper, slik at vanntilførsel blir stengt ved en eventuell lekkasje fra utstyr på rommet. Jevnlig ettersyn av fliser med bom anbefales slik at tiltak kan iverksettes ved behov.

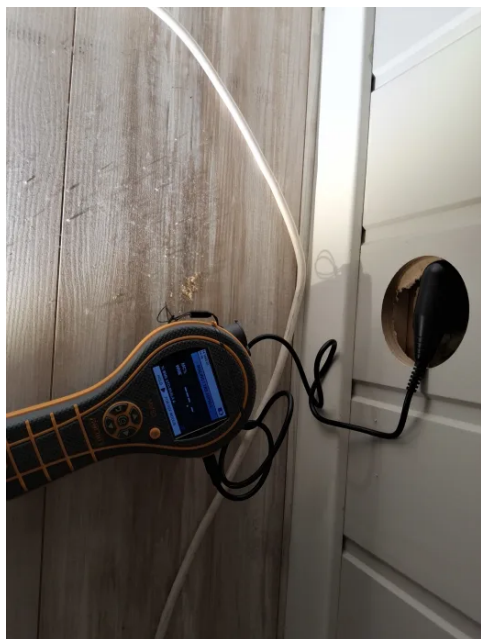
Bilde fra fuktmåling i veggkonstruksjon tilstøtende dusjsjonen.

Det er foretatt hulltaking i nedre del av vegg med 73 mm hullbor fra tilstøtende stue. Undersøkelsen viser ingen tegn til skader eller fukt i konstruksjonen. Piggmåling: under 6 vektprosent.
