# Tilstandsrapport

Selveierleilighet

Sars' gate 26, 0562 OSLO

Befaringsdato: 20.02.2026

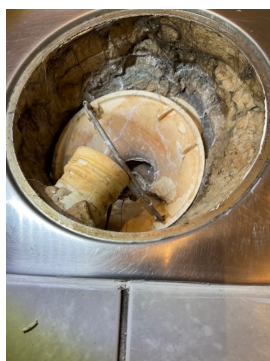
Det er plastsluk og ukjent tettesjikt/membran.

Membran har passert forventet levetid, utskifting må påregnes.

Sluk i dusjsone.

- Overvåk tilstanden jevnlig. For å få tilstandsgrad 0 eller 1 må tettesjiktet skiftes ut, men tidspunktet for når dette er nødvendig er vanskelig å si noe om.
- Det er viktig å merke seg at levetiden til en membran varierer basert på kvalitet, installasjon og bruk. Eldre membraner kan bli sprø og sprekke opp, noe som fører til at de mister sin vanntettende funksjon. Dette kan resultere i vannlekkasjer gjennom vegger og gulv og fuktskader.

Montering av dusjkabinett anbefales for å begrense fuktpåvirkning på gulv- og veggkonstruksjoner.

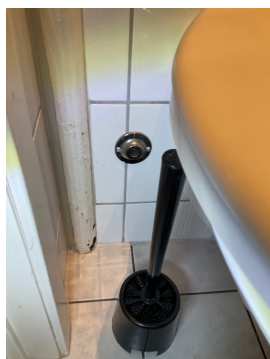
Det antas at lekkasjekopp ved toalett er for lekkasjesikring av sistene.

Mulig avrenning for lekkasjevann fra sistene.

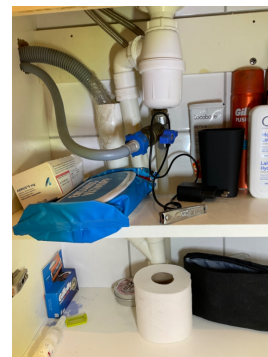
Røropplegg i servantskap.

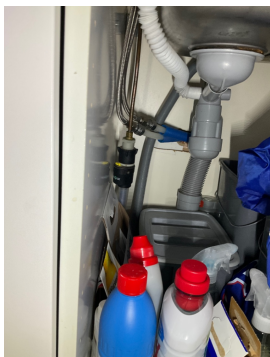
Røropplegg i kjøkkenbenk

Det anbefales å montere automatisk lekkasjestopper og komfyrvakt, selv om krav til dette først kom etter monteringsdødsdatoen

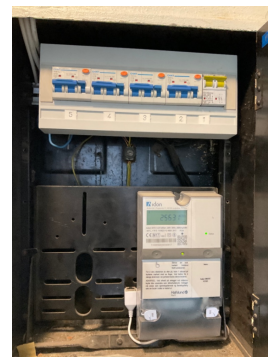
Elskap, plassert i felles trappegang.

Kursoversikt bør fremskaffes/utarbeides.

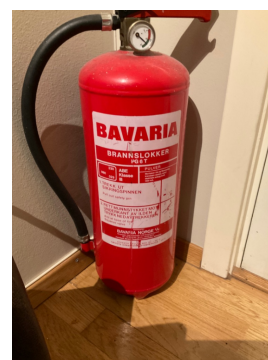
- Det er mangler/skader på røykvarslersutstyr ihht byggt teknisk forskrift på søknadstidspunkt og minst 1985. Dersom søknadstidspunktet er før 15. november 1984 må uansett reglene som da ble innført følges.

Brannslukningsapparat av ukjent alder.

Brannslukningsapparat bør kontrolleres, eventuelt skiftes ut.
