Tilstandsrapport

Enebolig

Skogstadlia 8 , 9300 FINNSNES

Befaringsdato: 30.04.2026

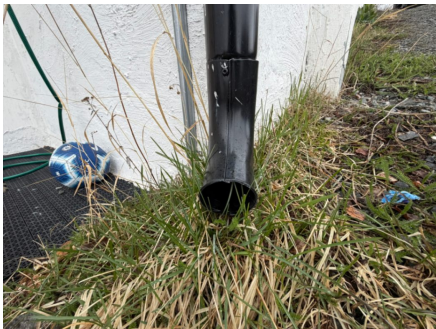
Det er registrert at nedløp er avsluttet med utkaster over terreng. Dette gir økt vannpåkjenning mot drenering og grunnmur.
Det er ikke montert snøfangere på taket.
Pipebeslaget har mangelfull utførelse.

Eksempel på utkast avsluttet over terreng ved grunnmur.

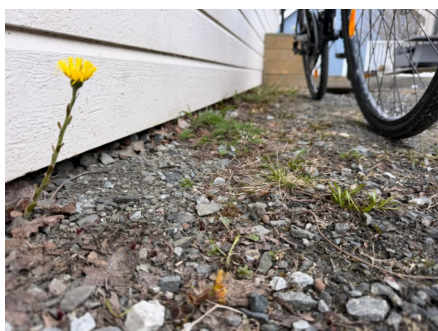
Eksempel på kledning med for liten avstand til terreng.

Kledning med liten avstand til terreng bør utbedres for å redusere risiko for fuktopptak, råte og nedbrytning. Terrengforhold og nedre del av kledningen bør vurderes nærmere, og nødvendige tiltak bør iverksettes for å beskytte konstruksjonen mot fukt.

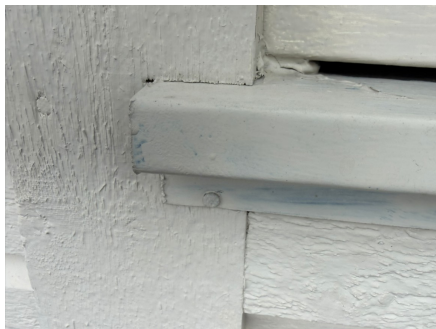
Eksempel på omramming som støter mot beslaget.

Når omramming/listverk støter mot vannbrettbeslag, kan vannavrenning og uttørking bli dårligere. Forholdet bør utbedres for å unngå fuktskader.

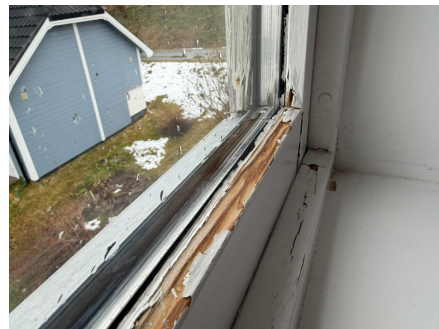
Innvendig er det observert fuktmerker og avflassing av maling rundt glasset. Dette er et tegn på kondensering.

Eksempel på tegn etter kondensering.

Fuktmerker og avflassing viser at vinduene har vært utsatt for fuktbelastning på innvendig side. Ved gjentatt kondensering kan overflater og treverk få økt slitasje og skadeutvikling. Årsak til kondensering bør vurderes, og berørte overflater bør vedlikeholdes.

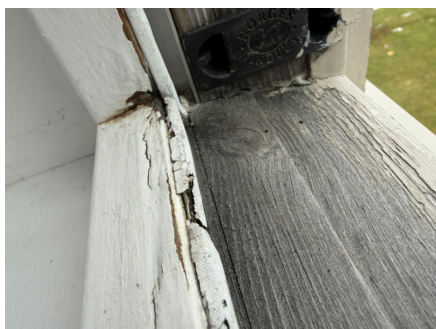
Pakningene mellom vindu og karm har skader og er flate og har mistet elastisiteten på grunn av alder, noe som fører til redusert tettingsevne og økt risiko for trekk.

Eksempel på skadet pakninger.

Flate og skadet pakninger bør skiftes for å bedre tetthet og komfort, samt redusere trekk og risiko for kondensproblemer som kan gi fuktbelastning på karm og innvendige overflater.

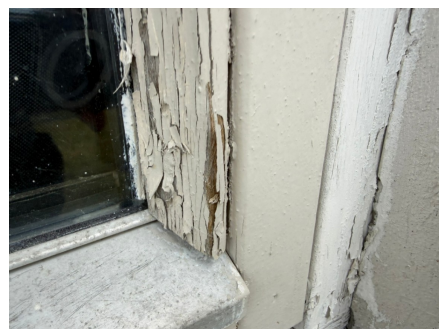
Eksempel på værslitte karm.

Værslitte karm og sprekker i treverket gir redusert beskyttelse mot fukt og kan føre til ytterligere nedbrytning over tid. Karmene bør kontrolleres nærmere, og det bør utføres vedlikehold.

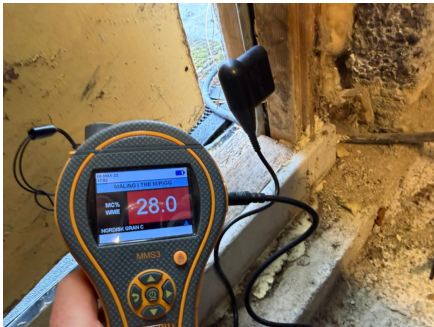
Fuktsøk i karm til kjellerdør viser ca. 28 vektprosent. Døren er skjev og tar i karmen, og det er registrert svelling på innvendig side av dørbildet. Det er registrert værslitte karm på balkondørene.

Fuktmåling i karmen til kjellerdøren.

Målt fuktnivå i kjellerdøren ligger i et område hvor fukt- og råteskader kan utvikle seg. Svelling/skjevhet viser at døren har nedsatt funksjon. Forholdet kan forverres dersom fuktbelastningen ikke utbedres. Dør og karm bør kontrolleres nærmere, og utbedringer eller utskifting bør påregnes.

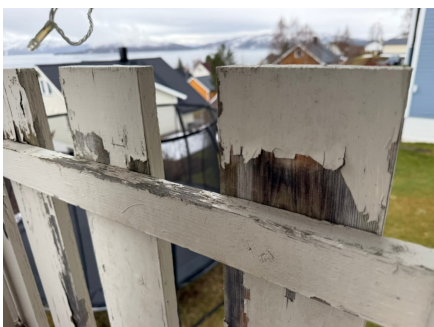
Eksempel på værslitte overflater.

Værslitt overflatebehandling bør utbedres for å hindre videre nedbrytning av treverket og forlenge konstruksjonens levetid.

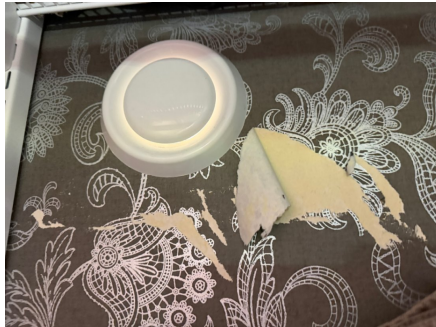
Eksempel på skadet tapet.

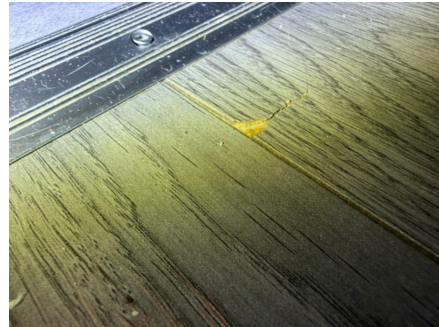
Eksempel på skade i laminat.

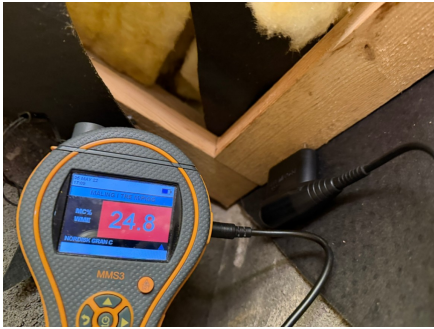
Det er foretatt fuktmålinger i etasjeskillet fra underetasjen. Målinger viser en vektprosent på ca 25 vektprosent.

Fuktmåling

Målt fuktnivå i etasjeskillet ligger i et område hvor fukt- og råteskader kan utvikle seg dersom fuktbelastningen vedvarer. Etasjeskillet bør kontrolleres nærmere for å avklare omfang og årsak til fukten. Punktet må sees i sammenheng med "Rom under terreng" og "Fuktsikring og drenering"

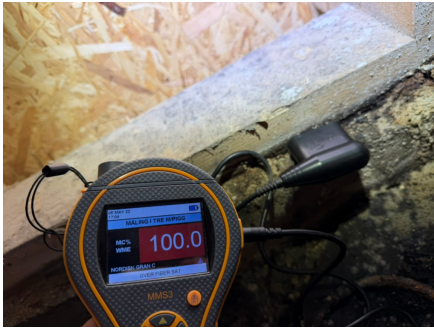
Fuktmåling i svill til delevgg viser at trefibrene er mettet med vann, og har påviste råteskader.

Fuktmåling i svill til innvendig skillevegg.

Det må gjøres tiltak for å redusere fuktbelastningen mot kjelleren som forbedring av dreneringsforhold og fuksikring av konstruksjonen. Det anbefales å fjerne organisk materialer i kjelleren og sørge for at kjelleren har mest mulig åpne murkonstruksjoner. Kontrollert ventilasjon sammen med permanent styrt avfukting vil være med på å bedre klimaet i etasjen.

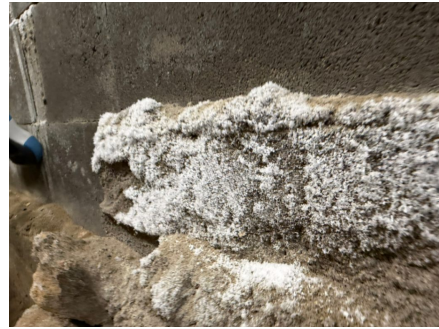
Eksempel på saltutslag.

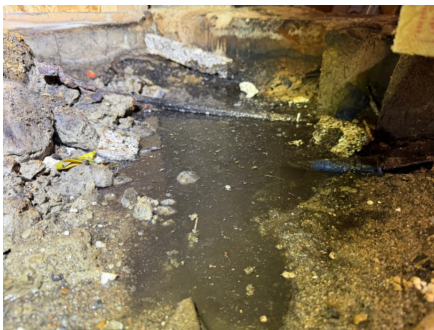
Eksempel på hvor det er registrert vann.

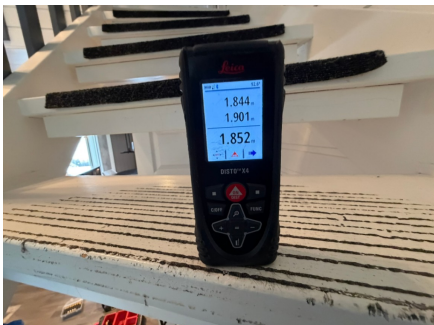
Eksempel på høyden fra tinnnet til taket.

Lav fri høyde i trappen gir økt risiko for sammenstøt og redusert brukskomfort ved normal ferdsel. Forholdet bør tas hensyn til ved bruk av trappen. Ved renovering eller ombygging bør det vurderes tiltak for å øke fri høyde.

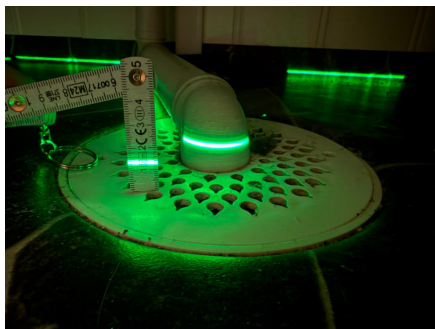
Måling ved sluk.

Avviket ved fallet på gulvet øker risikoen for at vann kan flomme ut av rommet samt at det kan bli stående vanddammer som ikke renner til sluk. Det anbefales at det gjøres en helhetlig prosjektering ved oppgradering av våtrommet slik at fallforholdene da blir riktige. Kostnadsestimatet er satt til avretting av gulv slik at fallforhold blir ivaretatt.

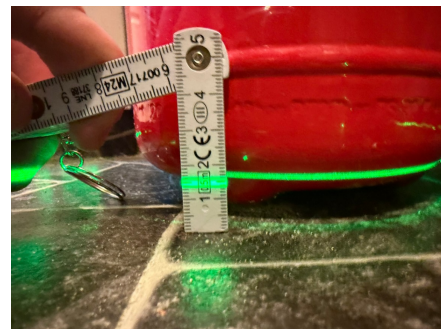
Måling ved dør.

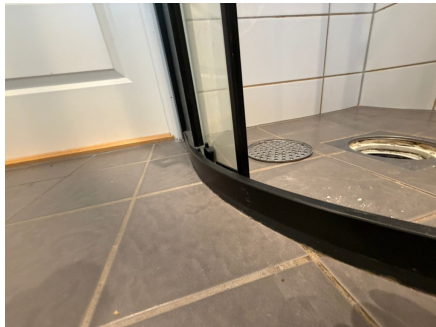
Tett sokkel i dusjhjørnet gjør at lekkasjevann eller vannsøl på gulvet ikke renner til sluk. Vann som renner ut av våtrommet kan gi fuktskader i tilstøtende konstruksjoner. Løsningen må utbedres slik at vann fra gulvflater ledes til sluk og ikke ut av rommet.

Sokkelen til dusjveggene hinderer vann i å renne til sluk.

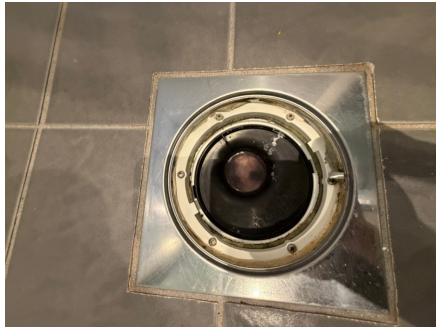
Det er plastsluk plassert i dusjen

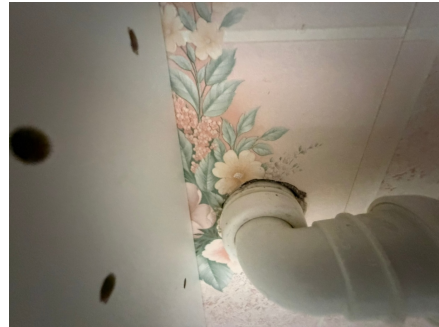
Eksempel på utett rørgjennomføring i våt sone.

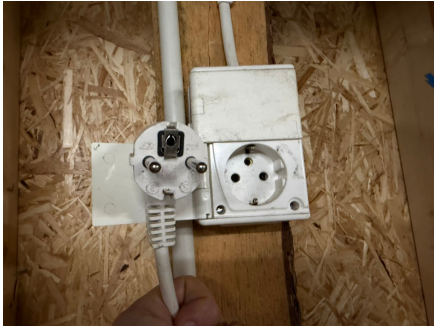
Berederen er plassert i et fuktig miljø, noe som medfører økt risiko for redusert levetid på elektriske komponenter og forkortet funksjonstid.

Tilkoblingen til berederen.

Det er påvist at varmtvannstanken er over 20år, som medfører at forventet gjenværende restlevetid er usikkert. Det anbefales å være oppmerksom på tegn til svikt og ha en plan for utskifting dersom det oppstår funksjonssvikt.

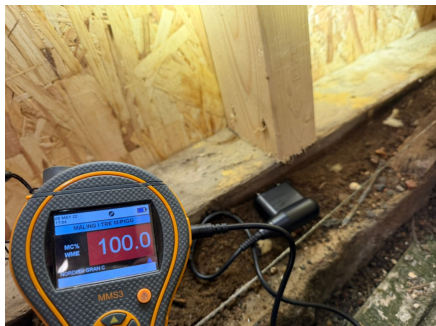
Fuktmålinger på vegg i kjeller. Målingen viser at trefibrene er mettet med vann.

Drenering og utvendig fuktsikring bør vurderes samlet av fagkyndig. Utbedring av drenering/fuktsikring må påregnes, for å unngå økt risiko for fuktskader og redusert levetid på bygningskonstruksjoner under terreng.

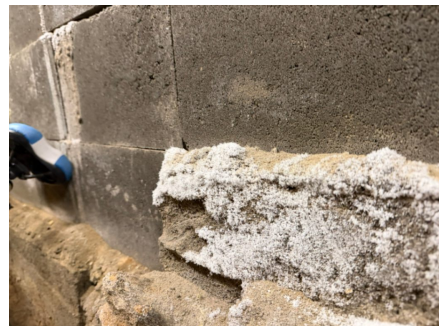
Eksempel på registrert saltutslag på vegg i kjeller.

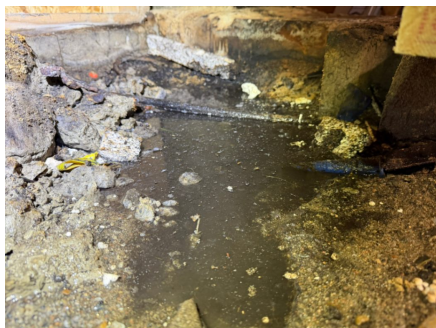
Eksempel på vann i kjeller.

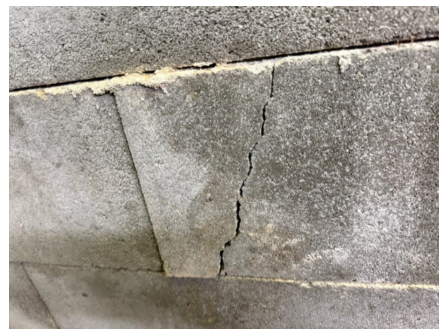
Det er registrert horisontale riss i grunnmuren, noe som kan indikere påvirkning fra jordtrykk. Det er også registrert sprekkdannelser i grunnmuren.

Eksempel på sprekk.

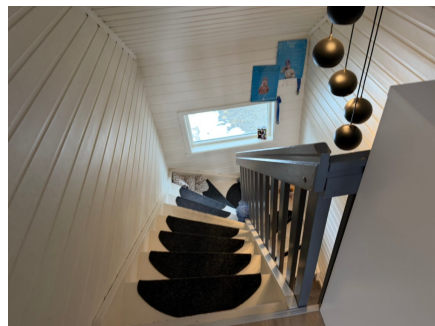
Det mangler håndløper i trappeløpet.

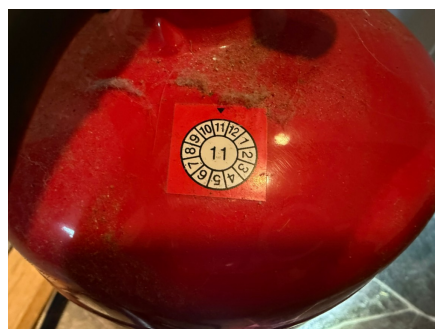
Brannslukningsapparatet er eldre en angitt brukstid.

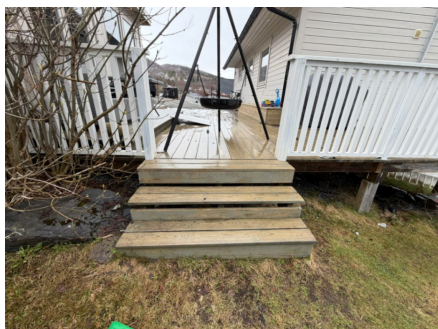
Det er ikke montert rekkverk på trappen.
