Skogstallia 8, 9300 FINNSNES

**Innholdsrik familiebolig
beliggende i et veletablert
boligfelt - kort vei til barnehage.**

Rapportdato: 18.05.2026

ENEBOLIG

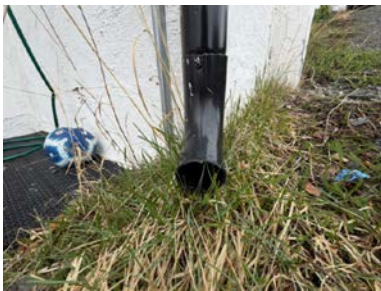
Avvik: Det er registrert at nedløp er avsluttet med utkaster over terreng. Dette gir økt vannpåkjenning mot drenering og grunnmur.

Eksempel på utkast avsluttet over terreng ved grunnmur.

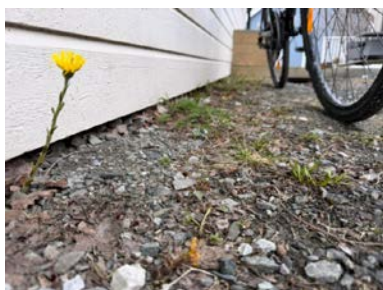
Eksempel på kledning med for liten avstand til terreng.

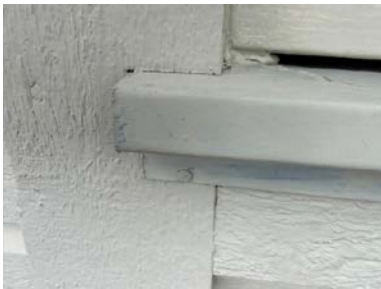
Eksempel på omramming som støter mot beslaget.

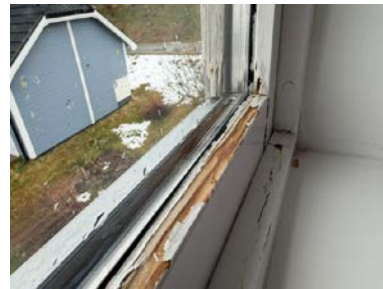
Avvik: Innvendig er det observert fuktmerker og avflassing av maling rundt glasset.

Eksempel på tegn etter kondensering.

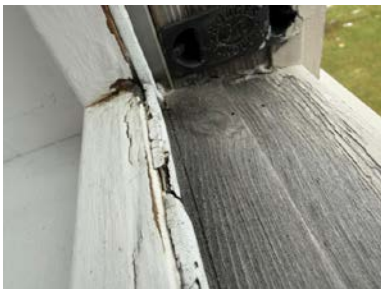
Pakningene mellom vindu og karm har skader og er flate og har mistet elastisiteten på grunn av alder, noe som fører til redusert tettingsevne og økt risiko for trekk.

Eksempel på skadet pakninger.

Flate og skadet pakninger bør skiftes for å bedre tetthet og komfort, samt redusere trekk og risiko for kondensproblemer som kan gi fuktbelastning på karm og innvendige overflater.

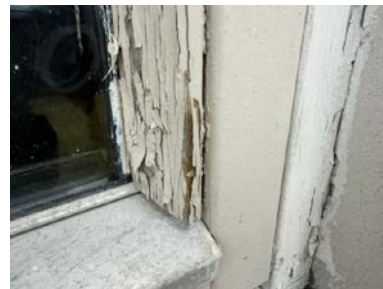
Eksempel på værslitte karm.

Værslitte karm og sprekker i treverket gir redusert beskyttelse mot fukt og kan føre til ytterligere nedbrytning over tid. Karmene bør kontrolleres nærmere, og det bør utføres vedlikehold.

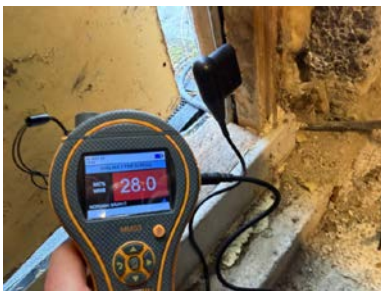
Avvik: Fuktsøk i karm til kjellerdør viser ca. 28 vektprosent. Døren er skjev og tar i karmen, og det er registrert svelling på innvendig side av dørbladet.

Fuktmåling i karmen til kjellerdøren.

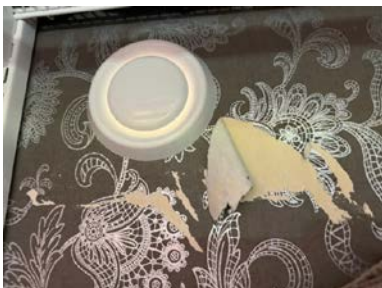
Avvik: Det er stedvis påvist synlige skader på overflater.

Eksempel på skadet tapet.

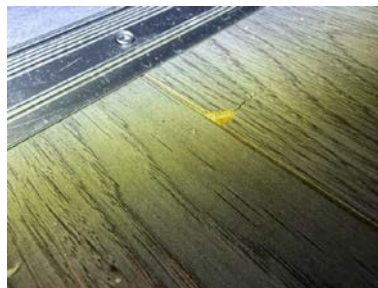
Eksempel på skade i laminat.

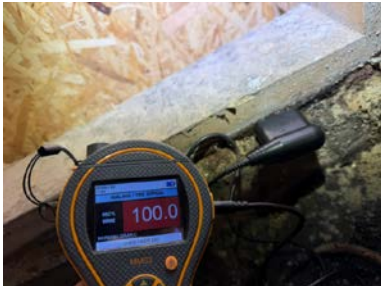
Fuktmåling i svill til invendig skillevegg.

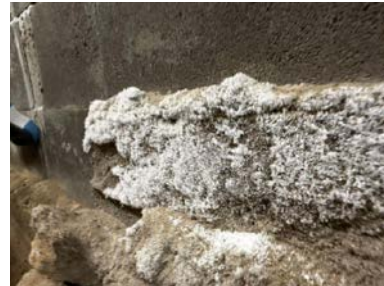
Eksempel på saltutslag.

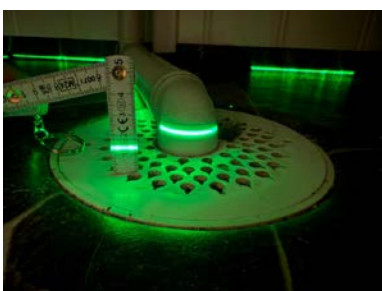
Avvik: Høydeforskjellen fra topp slukrist til gulv/synlig topp membran ved dørterskel er målt til mindre enn 25 mm.

Måling ved sluk.

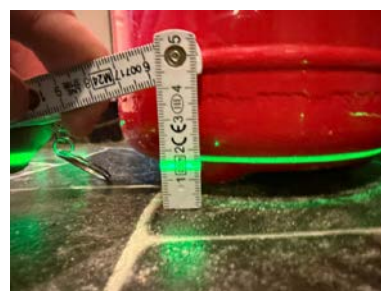
Måling ved dør.

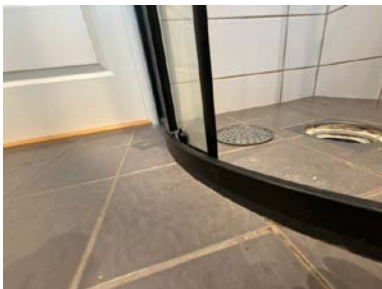
Tett sokkel i dusjhjørnet gjør at lekkasjevann eller vannsøl på gulvet ikke renner til sluk. Vann som renner ut av våtrommet kan gi fuktskader i tilstøtende konstruksjoner. Løsningen må utbedres slik at vann fra gulvflater ledes til sluk og ikke ut av rommet.

Sokkelen til dusjveggene hinderer vann i å renne til sluk.

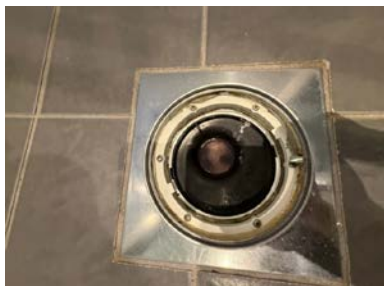
Det er plastsluk plassert i dusjen

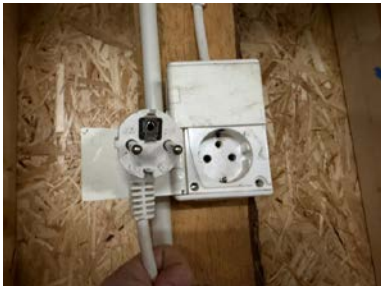
Avvik: Det er ikke påvist tilfredsstillende el-tilkobling av varmtvannstank iht. gjeldende forskrift.

Tilkoblingen til berederen.

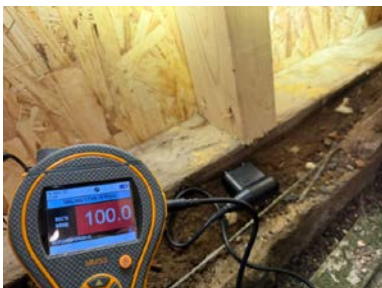
- Innvendig > Rom Under Terreng
Avvik: Det er påvist indikasjoner på noe fuktgjennomtrenging i kjellergulv.
Det er påvist indikasjoner på noe fuktgjennomtrenging inn i kjellermur.
Det er påvist synlig fuktighet på mur/gulv i kjeller.
Det er påvist synlige fukt/råteskader i treverk i underetg./kjeller, hulltaking er derfor ikke nødvendig
Det er registrert høy relativ luftfuktighet i kjeller, ca. 91,9% RF ved 7,0 °C. Beregnet duggpunkt er ca. 5,8 °C. Disse verdiene er i områder hvor det kan oppstå fukt og råteskader.
Fuktmåling i svill til delevgg viser at trefibrene er mettet med vann, og har påviste råteskader.

Fuktmålinger på vegg i kjeller. Målingen viser at trefibrene er mettet med vann.

Drenering og utvendig fuktsikring bør vurderes samlet av fagkyndig. Utbedring av drenering/fuktsikring må påregnes, for å unngå økt risiko for fuktskader og redusert levetid på bygningskonstruksjoner under terreng.

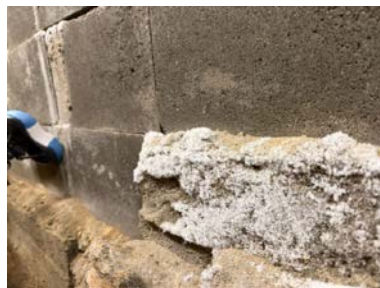
Eksempel på registrert saltutslag på vegg i kjeller.

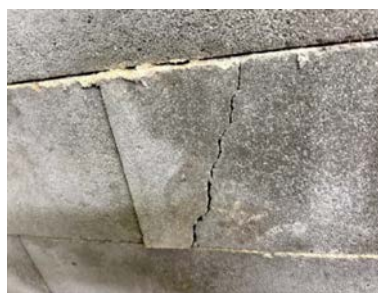
Det er også registrert sprekkdannelser i grunnmuren.

Eksempel på sprekk.

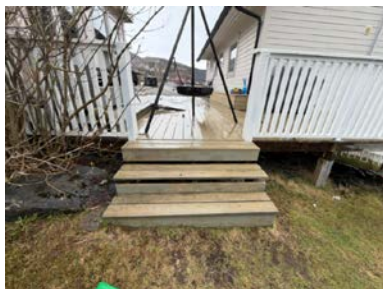
Det er ikke montert rekkverk på trappen.
