# Tilstandsrapport

Enebolig

Klepakerveien 20, 3280 TJODALYNG

Befaringsdato: 07.07.2025

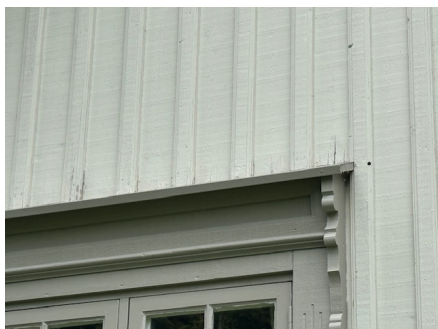
- Det er ingen eller liten lufting i nedre kant av kledning mot grunnmur.
- Det er påvist spredte råteskader i bordkledningen.
- Det er påvist andre avvik:

antydning til råte

- Råteskadet trekledning må skiftes ut.
- Det bør foretas tiltak for å bedre lufting av kledningen.
- Det må foretas tiltak for å lukke avviket.

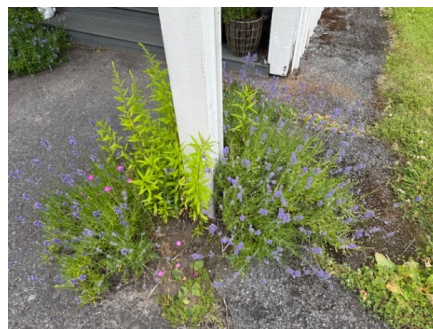
Søyle v/inngang montert i bakken og er utsatt for fukt

søyle i bakken

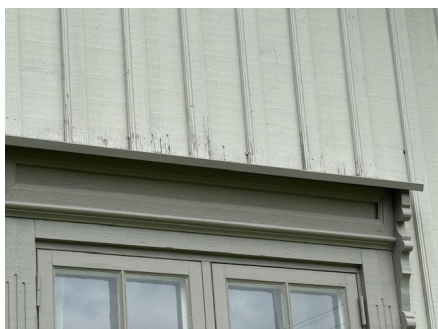
antydning til råte

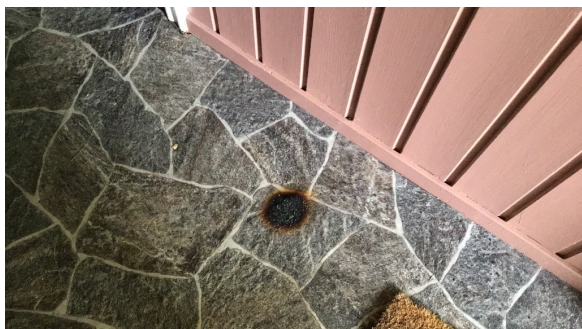
merke gulv

- Det må foretas tiltak for å lukke avviket.

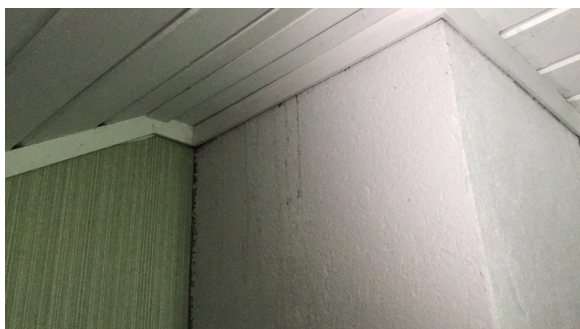
- Ildfast plate mangler på gulvet under sotluke/feieluke på pipe.
- Pipevanger er ikke synlige.
- Det er påvist andre avvik:
- Det er påvist sprekker i ildfast stein inne i ovnen.
- Mer enn halvparten av forventet brukstid er passert på pipe.

Fuktrenner på pipe på soverom i 2 etg.

fuktrenner

- Det må foretas tiltak for å lukke avviket.
- Pipevanger må gjøres tilgjengelig.
- Det bør foretas nærmere undersøkelser av pipeløp.
- Skadet stein i ovnen må skiftes ut for å lukke avviket.
- Det anbefales å montere ildfast plate under luker på pipe.

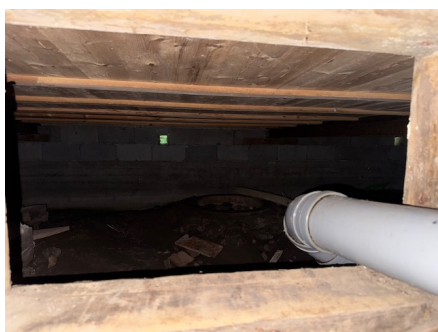
- Det er ikke adkomst til deler av krypkjelleren. Krypkjeller er kun vurdert i tilgjengelige deler. Krypkjeller regnes for å være en risikokonstruksjon som er utsatt for fukt- og råteskader i bunnsvill, trebjelkelaget og andre tilstøtende konstruksjoner, på grunn av fuktighet fra grunnen og kondensering ved temperaturforskjeller. Selv om det ikke er avdekket tegn på skader, betyr ikke dette nødvendigvis at det ikke foreligger skader i eller i forbindelse med krypkjelleren.
- Det er stedvis påvist fuktnivå som tilsier at konstruksjonen kan ha fuktskader.
- Det er manglende fuktsperre på bakken.

tilkomst

- Fuktsperre på bakken bør etableres.
- Overvåk konstruksjonen jevnlig. Avviket kan medføre behov for tiltak, men bør observeres over tid.

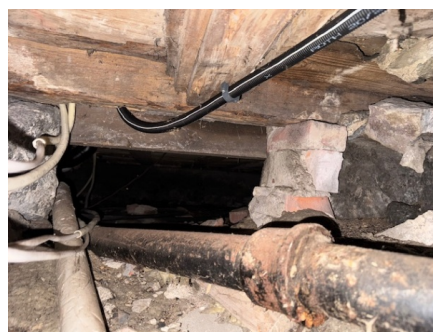
tilkomst

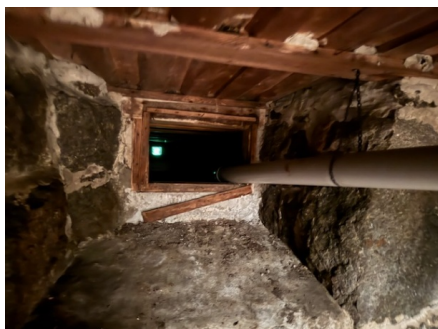
tilkomst

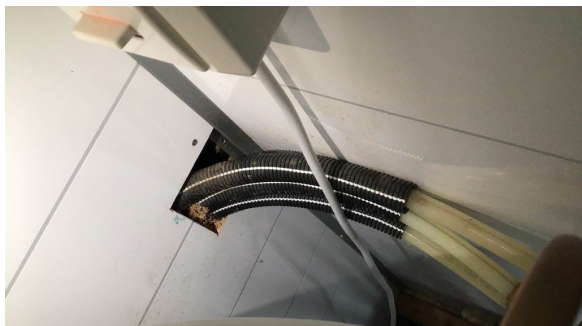
åpning v/rør

- Det må foretas tiltak for å lukke avviket.

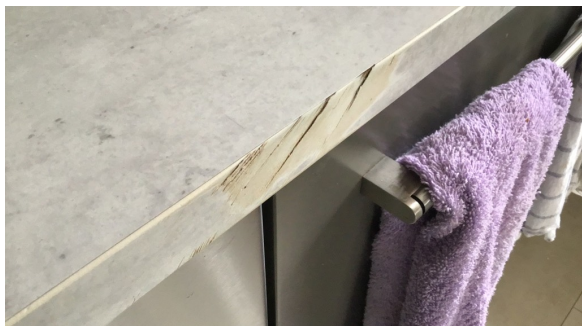
- Det er ikke montert komfyrvakt i kjøkkenet som er krav på dette kjøkkenet ut ifra alder.
- Det er ikke påvist tegn på at det er montert lekkasjedeteksjon ved oppvaskmaskin/oppvaskkum, dette er et krav på kjøkkenet ut ifra alder.
- Det er påvist andre avvik:

slitasje benkeplate

- Det bør monteres lekkasjedeteksjon ved oppvaskmaskin/oppvaskkum.
- Det må foretas tiltak for å lukke avviket.
- Komfyrvakt må monteres.

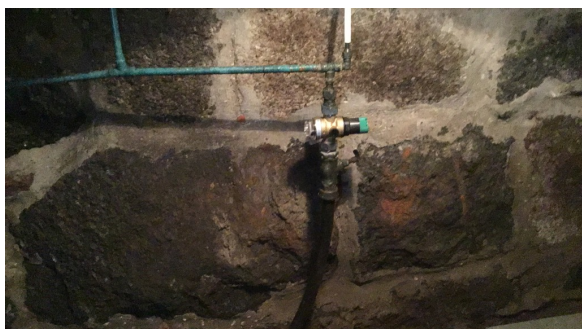
hovedkran

- Mer enn halvparten av forventet brukstid er passert på innvendige vannledninger.
- Det er påvist andre avvik:

- Det er ikke behov for utbedringstiltak siden anlegget fungerer i dag, men ut ifra alder kan skader plutselig oppstå på eldre anlegg.
- Anlegget må sjekkes av fagperson, som må utføre eventuelle tiltak på anlegget.
- I forbindelse med oppgradering av våtrom vil det være naturlig med utskiftning av rør.
- Det må foretas tiltak for å lukke avviket.
