# Tilstandsrapport

Enebolig

Nordra Subagata 20 , 4362 VIGRESTAD

Befaringsdato: 15.01.2026

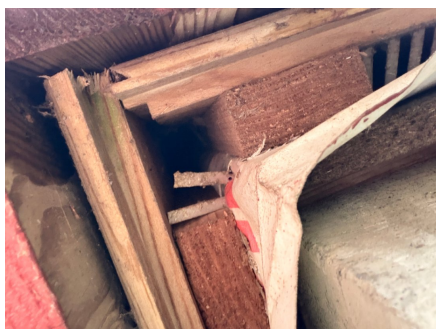
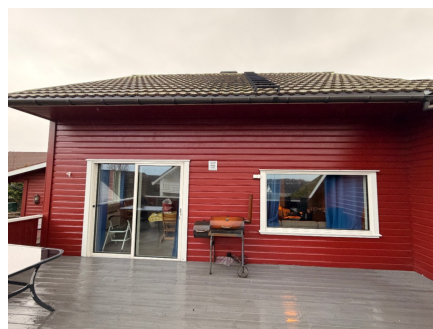
Kledningen er montert lavt ned mot terreng/hage, noe som medfører økt risiko for fuktopptrekk og skader i treverket.

Det er kun foretatt stikkprøvekontroller av musetetting og lufting bak kledning der dette er mulig. Der dette er undersøkt ble det registrert store nok mellomrom til at skadedyr kan forkomme.

Anbefaler å etablere tilstrekkelig avstand mellom kledning og terreng, samt utbedre musetetting og sikre korrekt lufting/avslutning i nedre del av kledningen. Manglende tiltak vil kunne gi økt risiko for fuktopptrekk, råteskader og inntrenging av skadedyr i konstruksjonen over tid.

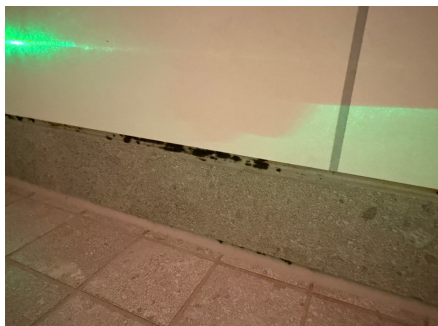
- Det er påvist avvik i fallforhold til sluk i forhold til krav i forskrift på byggetidspunktet.

- Til tross for avviket i fall/høydeforskjell til sluk, vil gulvet fortsatt kunne lede vann mot sluket, men med redusert effektivitet. Dette kan potensielt øke risikoen for vannansamling i enkelte områder av badet.

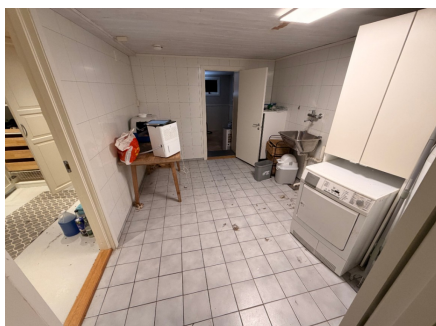
- Det er påvist at høydeforskjell fra topp slukrist til gulv/synlig topp membran ved dørterskel er mindre enn 25 mm.
- Det er påvist avvik i krav til høydeforskjell/fall-løsning på våtrommet.

Høydeforskjell fra topp sluk til tettesjikt ved dør vurderes derfor som mindre enn 25 mm med økt risiko for at vannslø/lekkasje renner ut av rommet.

På grunn av utilstrekkelig fall til sluk kan det være fare for at evt. vannslø/lekkasjer ikke føres effektivt mot sluk. Det er ikke observert membran oppbrett ved terskel, og kan være fare for at vann renner ut av rommet.

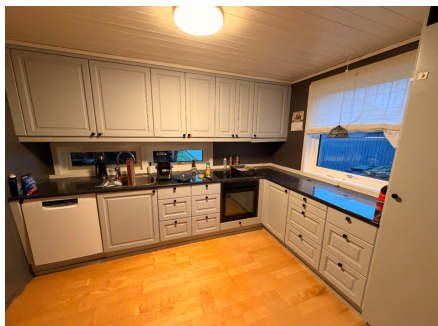
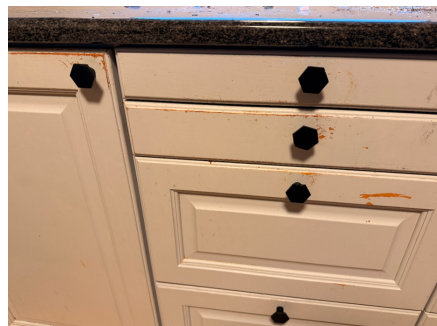
Det registreres noe overflateslitasje og mindre skader på kjøkkeninnredning/fronter, noe som vurderes som normal bruksslitasje iht. alder.

Anbefaler enkel utbedring/overflatebehandling ved behov, forholdet vurderes i hovedsak å være av estetisk karakter.

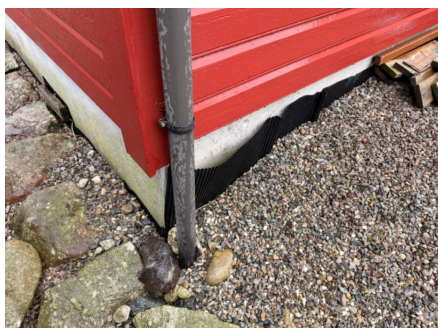
- Mer enn halvparten av forventet levetid på drenering er overskredet.
- Det er avvik:

- Tiltak:
- Tiltak for redrenering rundt boligen kan ikke utelukkes.

Anbefaler jevnlig oppfølging og kontroll for å avdekke tegn til redusert dreneringsfunksjon, samt montering av klemlist på grunnmursplasten for korrekt avslutning. Overskredet forventet levetid og manglende klemlist kan ellers gi økt risiko for fuktbelastning mot grunnmur og fuktinnsig i underliggende etasje over tid.
