# Tilstandsrapport

Boligbygg med flere boenheter

Hans Nielsen Hauges vei 55Q, 1523 MOSS

Befaringsdato: 07.04.2026

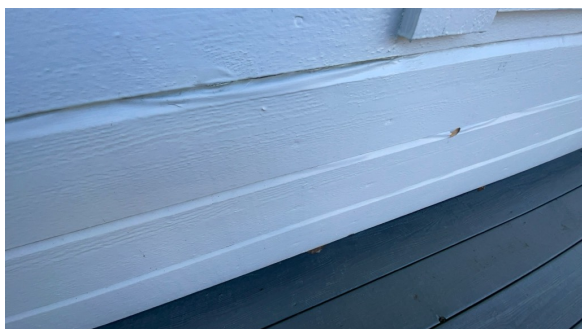
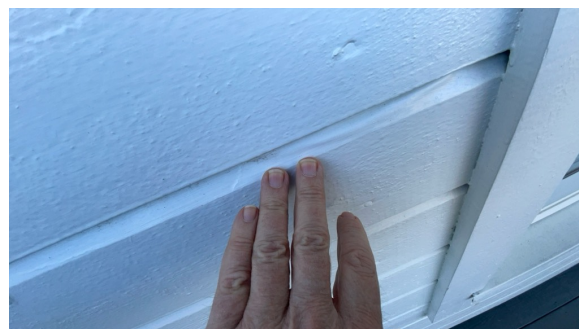
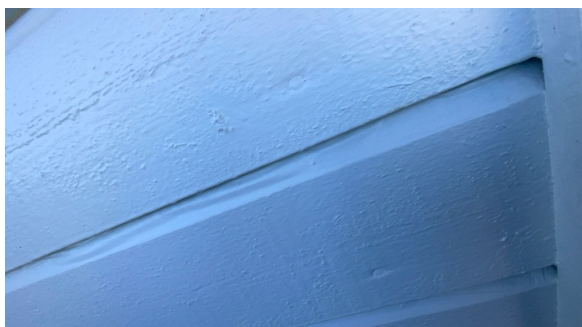
Maling flasser flere steder på fasaden.

Det må utføres lokale utbedringer med vedlikehold. Konsekvens av manglende tiltak er videre utvikling av symptomer og fare for skader.

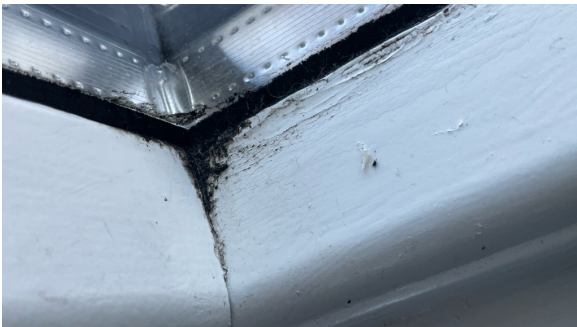
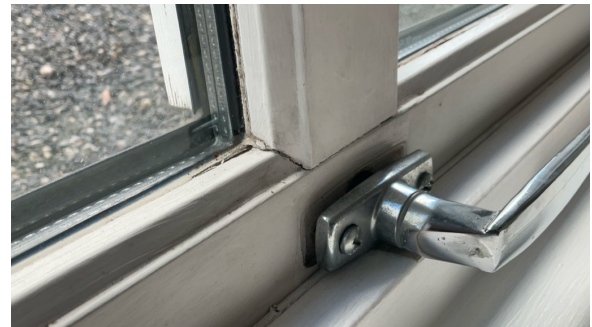
### TG 2 Vinduer

- Det er påvist tegn på innvendig kondensering av enkelte vindusglass.
- Det er avvik:

Kondensering må sees i sammenheng med gardinløsninger og manglende ventilasjon av rommet. Det må etableres mer ventilasjon og løsning gardiner bør endres. Konsekvens av manglende tiltak er videre utvikling av symptomer som vil kunne gi skader på vinduer.  
Håndtak kan festes på vindu med normalt vedlikehold.

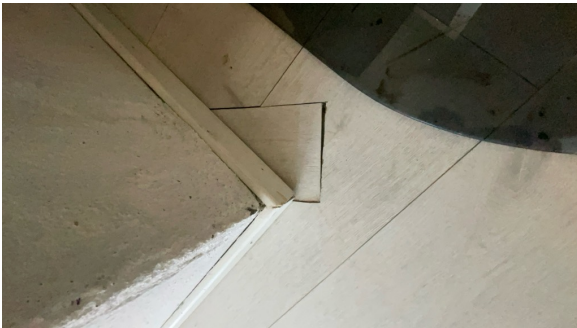
- Det er avvik:

For utbedring må gulv i stue/kjøkken byttes.

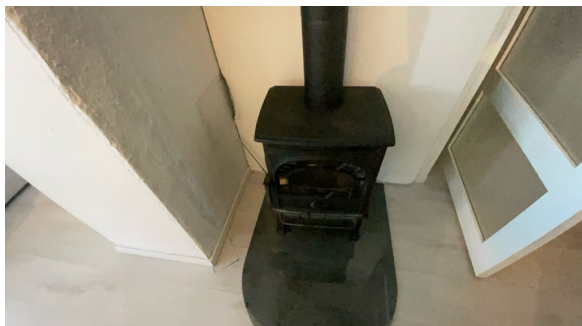
- Ildfast plate mangler på gulvet under sotluke/feieluke på pipe.
- Det er avvik:

Det må gjøres tiltak slik at feieluke kan åpnes tilstrekkelig.

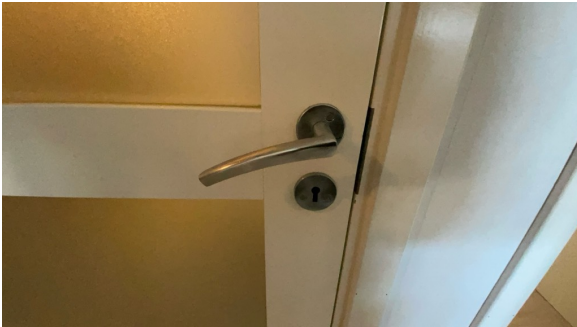
## TG 2 Innvendige dører

- Det er avvik:

Utføre lokal utbedring på håndtak eller låsekasse. Konsekvens av manglende tiltak er utvikling av symptomer.

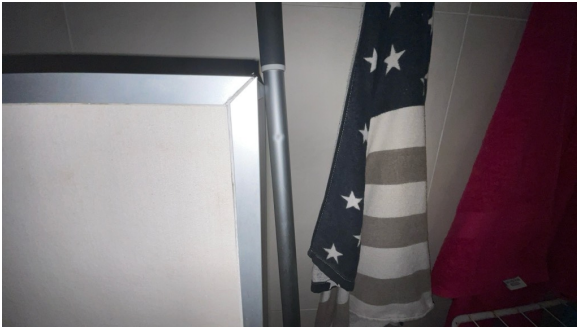
#### TG2 Overflater vegger og himling

Riss i fuge og løs hjørnelist på ytterhjørne toalett.

Utbedring kan utføres lokalt, men toalettassen må åpnes for kontroll av konstruksjonen. Konsekvens av manglende tiltak er videre utvikling med sprekker/løs hjørnelist.

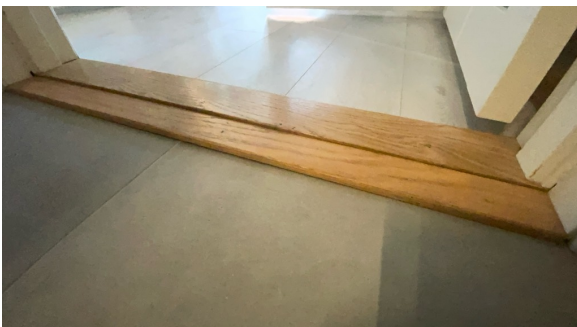
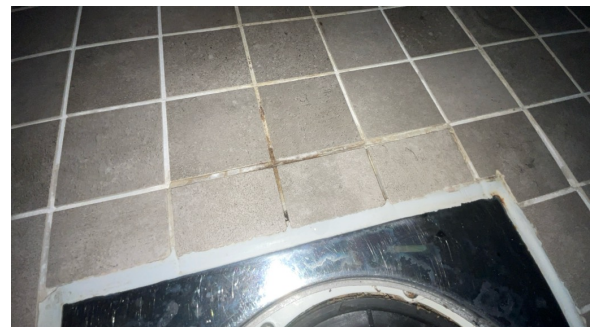
### TG-2 Overflater Gulv

- Det er påvist at noen fliser har bom (hulrom under).
- Det er påvist avvik i fallforhold til sluk i forhold til krav i forskrift på byggetidspunktet.

- Dersom tiltaket ikke utføres er det fare for videre skadeutvikling.
- Et bad med manglende/reduert fall til sluk blir mindre funksjonelt og sikkert for brukeren. Dette kan medføre stående vann på gulvet, vann som ikke ledes effektivt til sluket, økt risiko for at vann renner ut av rommet og redusert sklisikkerhet på gulvet.

Lokale utbedringer med bom på fliser, i forbindelse med et slikt arbeid kan det avdekkes skjulte mangler som sprekker i konstruksjonen eller man kan utføre arbeid som skader membran/tettesjikt.

Manglende høyde mellom sluk og tettesjikt ved dør gir en risiko for vannlekkasje ut av rommet i en lekkasjesituasjon. Det bør utføres ytterligere undersøkelser for å kontrollere/dokumentere hvordan tettesjikt er avsluttet ved dør.

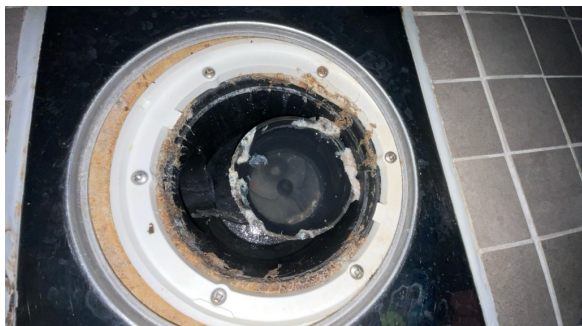
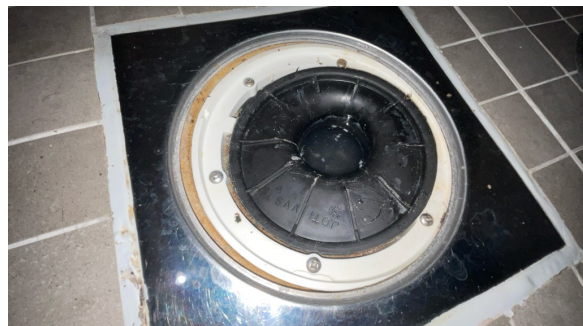
### TG-2 Sluk, membran og tettesjikt

- Mer enn halvparten av forventet brukstid er passert på membranløsningen.
- Det er avvik:

Det er ikke mulig å få på plass vannlås på grunn på klemringen som er benyttet, dette gir luftlekkasje fra sluk.

- Det er viktig å merke seg at levetiden til en membran varierer basert på kvalitet, installasjon og bruk. Eldre membraner kan bli sprø og sprekke opp, noe som fører til at de mister sin vanntettende funksjon. Dette kan resultere i vannlekkasjer gjennom vegger og gulv og fuktskader.

Det bør utføres tiltak slik at vannlås kan monteres slik den skal i sluk. Konsekvens av manglende tiltak er luftlekkasjer og kloakklukt i leiligheten.

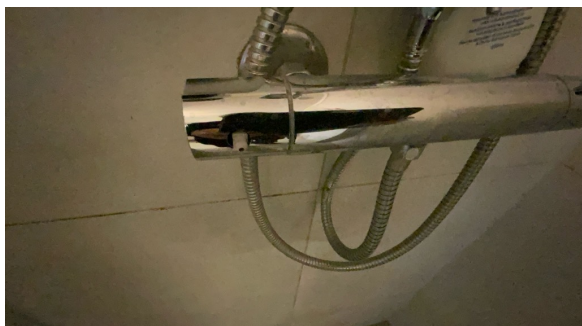
### TG 2 Sanitærutstyr og innredning

- Det er ikke påvist tilfredsstillende løsning for å synliggjøre lekkasje fra innebygget systerne.

- Uten dreneringsløsning/lekkasjesikring kan lekkasjer pågå over lang tid uten å bli oppdaget. Dette kan føre til omfattende fuktskader i omkringliggende byggematerialer.

Armaturløsning må utbedres eller byttes.

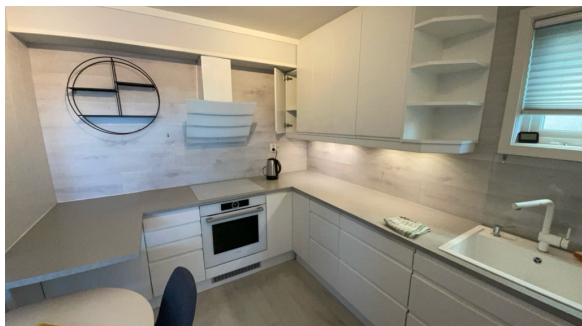
- Det er påvist at overflater har noe skader.

- Overflater må utbedres eller skiftes.
