# Tilstandsrapport

📍 Grefsenveien 51, 0485 OSLO

# gnr. 76, bnr. 97

Oppdragsnr.: 10887-25139

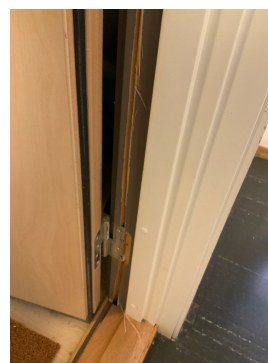
### ! TG 2 Entrédør

Dør og karm er ødelagt.  
Sprekker i dørkarm.

Døren og karm er skadet/ødelagt.

Døren blir byttet, som beskrevet.

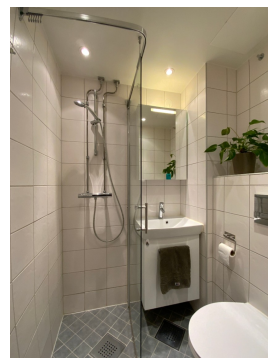
## TG 2 Overflater vegger og himling

- Det er vindu/dør med ikke fuktbestandige materialer i våtsonen (ved vask, dusj, badekar, osv.), løsningen eller byggematerialet er uegnet

Man må følge med på materialene og sørge for at disse er godt beskyttet mot vannsøl og fukt.

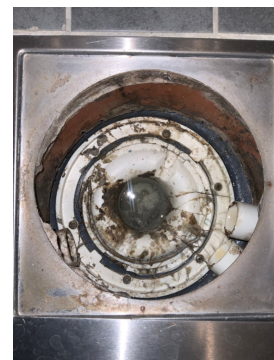
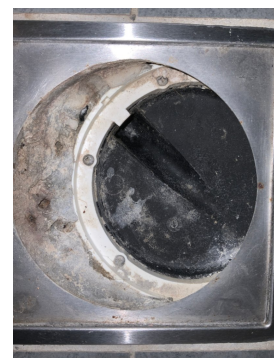
- Overvåk tilstanden jevnlig. For å få tilstandsgrad 0 eller 1 må slukløsningen skiftes ut og sannsynligvis må også membransjiktet skiftes/utbedres. Det er imidlertid vanskelig å si noe om tidspunktet for når dette er nødvendig.

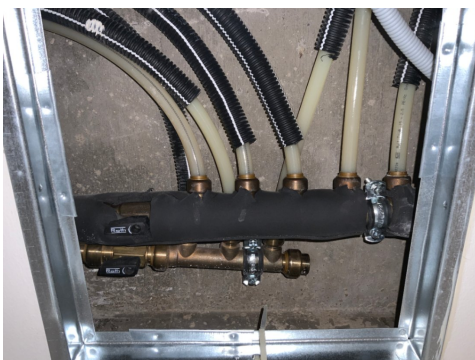
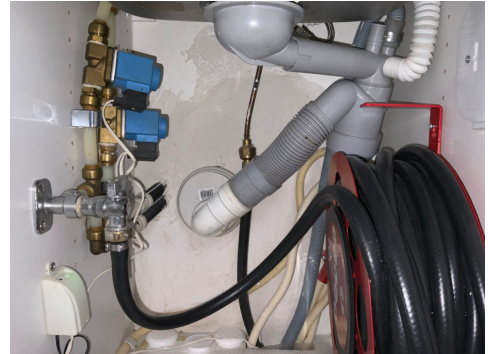
Ved en evt. lekkasje kan dette føre til følgeskader på andre konstruksjoner.

Ved senere modernisering bør rørstokk plasseres i dedikert rørskap med avrenning til bad (rom med sluk).
