# Tilstandsrapport

Boligbygg med flere boenheter

Kolleveien 10 B, 1832 ASKIM

Befaringsdato: 20.05.2025

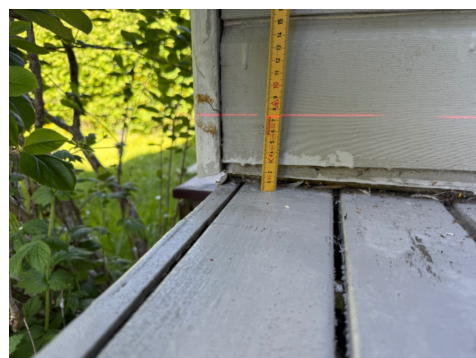
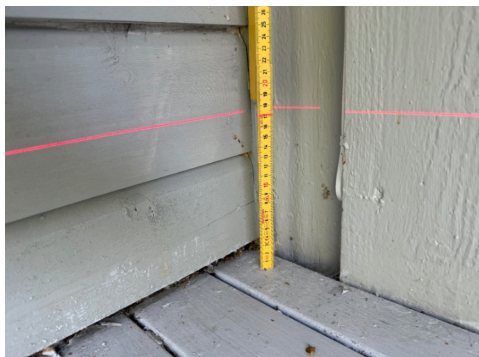
### TG 3 Balkonger, terrasser og rom under balkonger

Det er registrert store skjevheter i konstruksjonen, råteskader i terrassebord og flassing av overflatebehandling (beis).

Skadet terrassebord må skiftes, og underliggende konstruksjon må kontrolleres for ytterligere skade. Hele terrassen må rettes opp, og overflater må behandles på nytt for å sikre holdbarhet og funksjon.

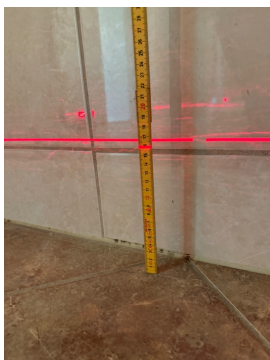
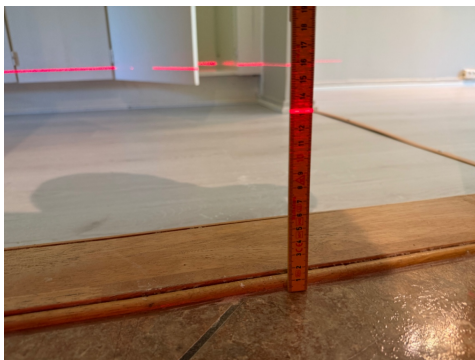
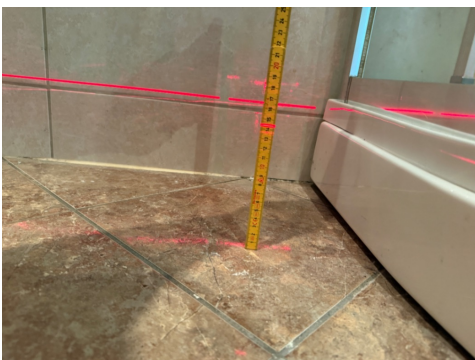
### ! TG 2 Sluk, membran og tettesjikt

- Det er påvist mangelfull/feil utførelse rundt rørgjennomføringer e.l. som gir fare for fukt i konstruksjonen i våtsone.
- Membran kan ikke konstateres (ikke synlig og det foreligger heller ikke dokumentasjon).

- Det må gjøres nærmere undersøkelser. Manglende membran/tettesjikt medfører risiko for lekkasjer og fukt i konstruksjonen.
- Det må innhentes dokumentasjon. Manglende membran/tettesjikt medfører risiko for lekkasjer og fukt i konstruksjonen.

Det må fremlegges dokumentasjon som viser at membranen er utført i tråd med gjeldende krav på bygningstidpunkt. Dersom dokumentasjon ikke foreligger, må tettesjiktets oppbygning og utførelse vurderes gjennom ytterligere undersøkelser.

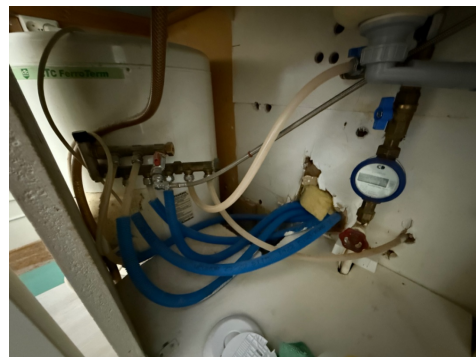
Vannrørene er ikke plugget mot varerør. Av denne grunn kan eventuelt lekkasjevann fra rør-i-rør system forårsake følgeskader. Utbedringer bør påregnes. Se vedlagt bilde.

- Det er ikke behov for utbedringstiltak siden anlegget fungerer i dag, men ut ifra alder kan skader plutselig oppstå på eldre anlegg.
- Det må monteres tettemuffer i enden av varerørene.
