# Tilstandsrapport

Boligbygg med flere boenheter

Furulundveien 2, 3790 HELLE

Befaringsdato: 20.01.2025

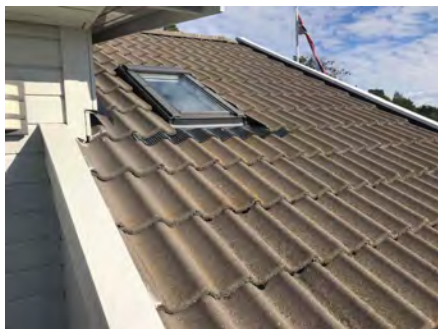
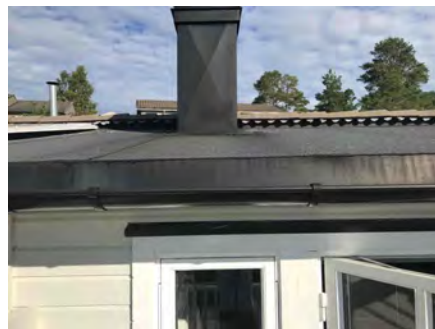
### TG1 Taktekking

Taket er tekket med betongstein. Oppløftet er tekket med asfaltpapp.

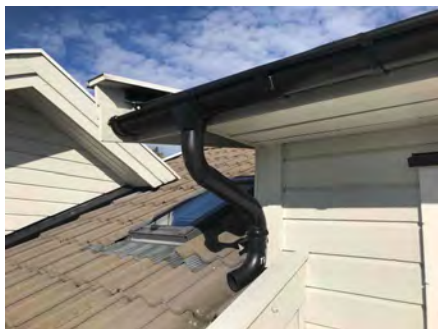
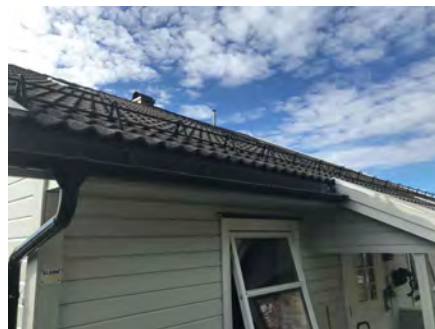
### TG1 Nedløp og beslag

Takrenner og nedløp av plastbelagt stål.

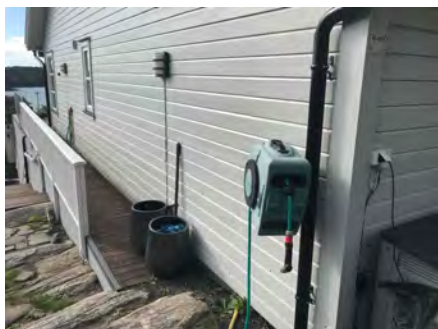
### TG1 Veggkonstruksjon

Yttervegger av bindingsverk med trekledning.

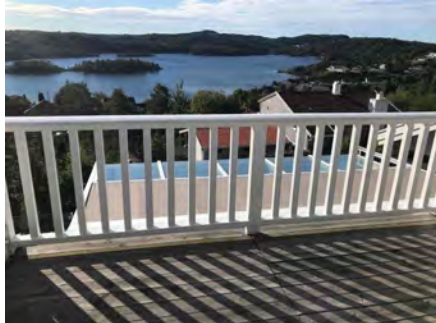
## TG1 Balkonger, terrasser og rom under balkonger

Det er balkong i trekonstruksjon.

Dekket er tekket med asfaltbelegg.

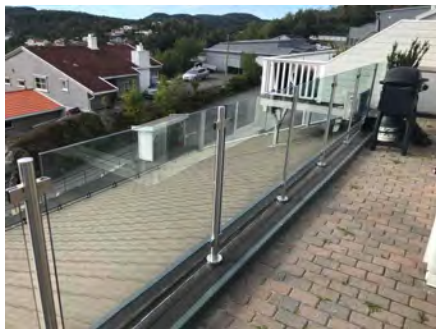
## TG 1 Balkonger, terrasser og rom under balkonger - 2

Det er terrasse i betongkonstruksjon med belegningsstein.  
Det er nyere rekkverk av herdet glass.

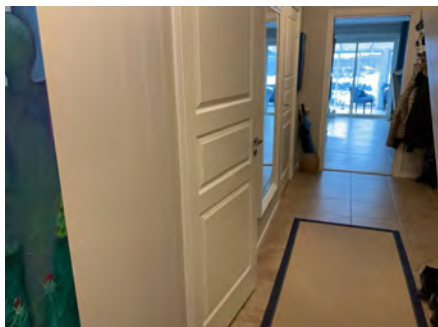
## TG2 Innvendige dører

Innvendige dører er trefyllingsdører.

- Det er påvist avvik som tilsier at det bør foretas tiltak på enkelte dører.

- Enkelte dører må justeres.

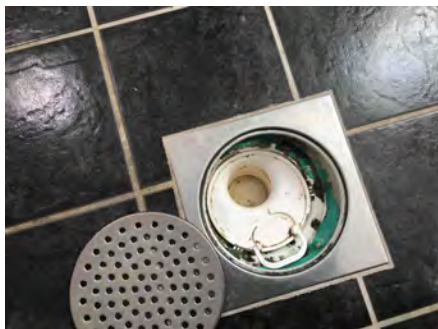
### 📍 TG 2 Sluk, membran og tettesjikt

Det er plastsluk og ukjent membranløsning.

Slukmansjett er synlig i sluket.

- Mer enn halvparten av forventet brukstid er oppbrukt på membranløsningen
- Sluk har begrenset mulighet for inspeksjon og rengjøring.

- Overvåk tilstanden jevnlig. For å få tilstandsgrad 0 eller 1 må tettesjiktet skiftes ut, men tidspunktet for når dette er nødvendig er vanskelig å si noe om.
- Tilgang til sluk må bedres både for inspeksjon og rengjøring.
