# Tilstandsrapport

Rekkehus

Solielunden 21 F, 1523 MOSS

Befaringsdato: 16.06.2025

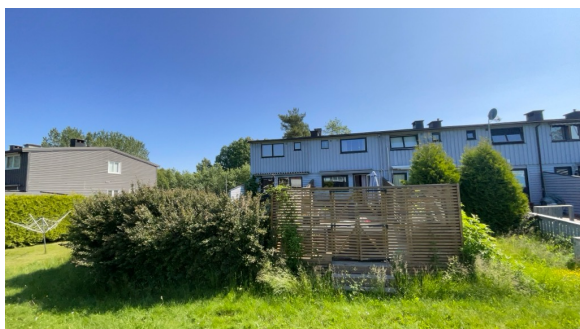
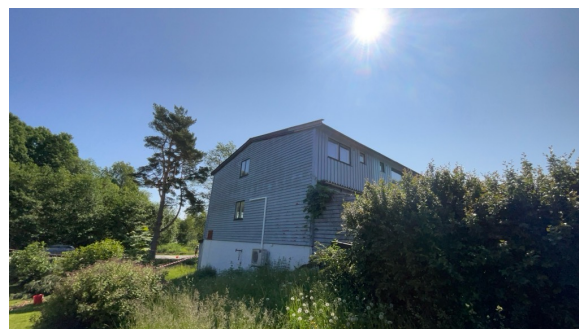
- Det er ingen eller liten lufting i nedre kant av kledning mot grunnmur.
- Det er påvist betydelige råteskader i bordkledningen.
- Det er påvist omfattende skade i fasade.

- Det er påvist spredte råteskader i bordkledningen.
- Det er registrert skader etter aktivitet av skadedyr.

Det er registrert avvik i konstruksjonen på bakgrunn av aktivitet av skadedyr med rotter og mus, dette kommer frem i de ulike rapportene som foreligger for boligen.

Deler av fasade har feil utførelse som er et direkte resultat av skader på fasader, dette gjelder montert trepanel under beslag vinduer.

- Uten tilstrekkelig lufting bak bordkledningen kan fuktighet som trenger inn bak bordene eller gjennom veggen innenfra ikke tørke opp. Dette skaper ideelle forhold for råtesopp og muggvekst.

- Råteskader i bordkledningen vil fortsette å utvikle seg både i tiliggende bordkledning og til bakenforliggende veggkonstruksjon, dersom en ikke foretar tiltak.

- Gjennomføre ytterligere undersøkelser og foreta utbedring av skade.

- Råteskadet trekledning må skiftes ut.

Konstruksjonen må åpnes med alle innvendige overflater slik at omfanget blir avdekket. Det er først når alle overflater er fjernet man kan få kontroll over hvor mye skader som er i konstruksjonen. Konsekvensen av skader etter gnagere er at deler/store deler av konstruksjonen må byttes og at vindsperre har skader som tilsier at utvendig fasader må byttes i sin helhet.

Det må etableres tilstrekkelig brannskille mellom boligene.

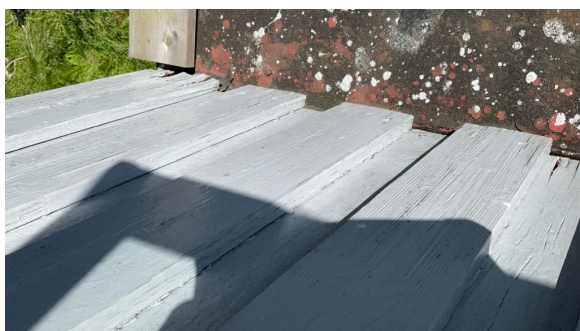
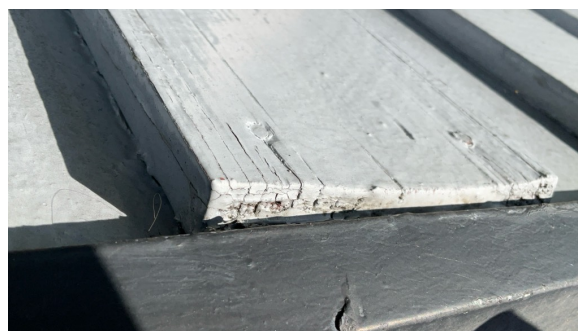
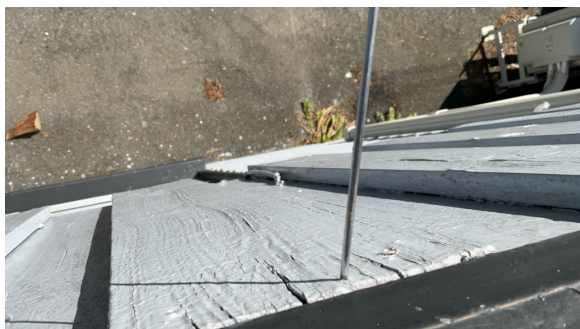
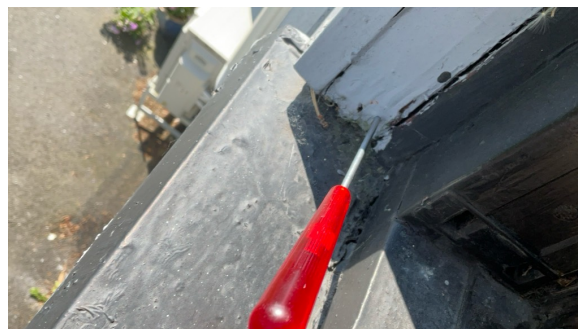
## TG 3 Takkonstruksjon over ytterdør.

- Det er påvist fukt-/råteskader i takkonstruksjonen.
- Konstruksjonene har omfattende skjevheter.

Konstruksjonen har setninger slik at dør går opp i tak. Papptekking er feil montert og det er råteskader i konstruksjonen.

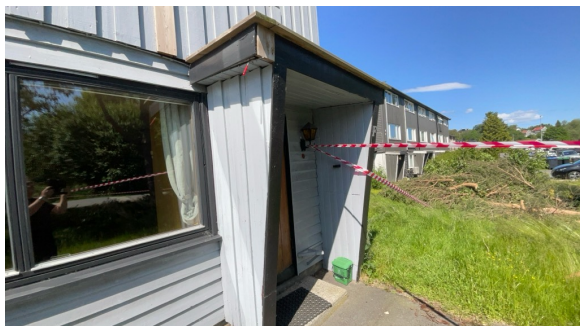
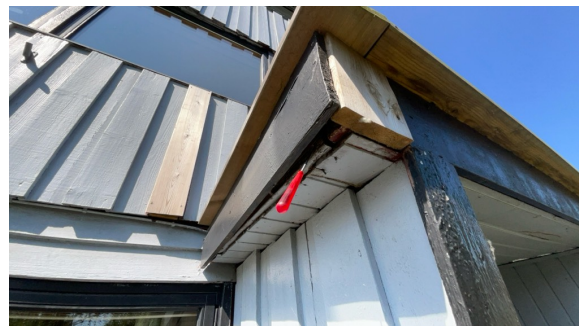
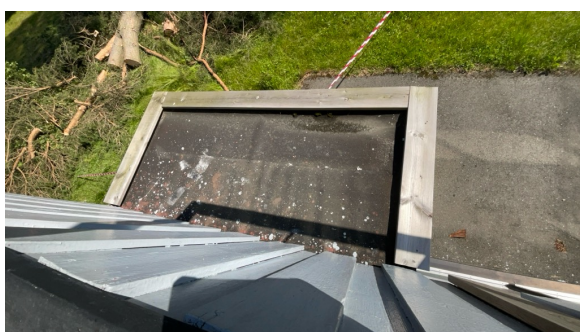
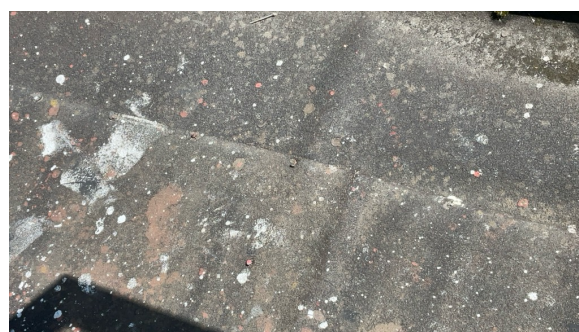
## TG 3 Takkonstruksjon/Loft

- Det er ingen lufting i konstruksjonen.
- Hele takkonstruksjonen er gjenbygget. Det er ingen mulighet til vurdering utover alder og observasjoner fra underliggende etg.
- Det er registrert symptom på aktivitet fra skadedyr.

Det er registrert avvik i konstruksjonen på bakgrunn av aktivitet av skadedyr med rotter og mus, dette kommer frem i de ulike rapportene som foreligger for boligen.

Konstruksjonen må åpnes med alle overflater slik at omfanget blir avdekket. Det er først når alle overflater er fjernet man kan få kontroll over hvor mye skader som er i konstruksjonen. Konsekvensen av skader etter gnagere er at deler/store deler av konstruksjonen må byttes.

Det må etableres tilstrekkelig brannskille mellom boligene.

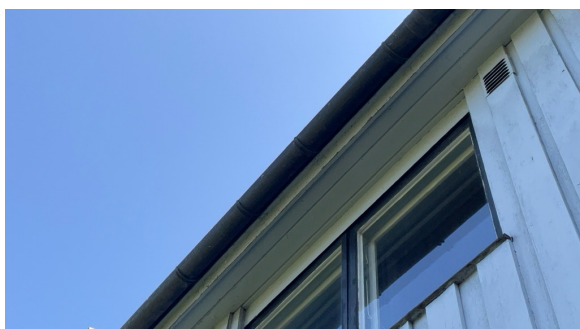
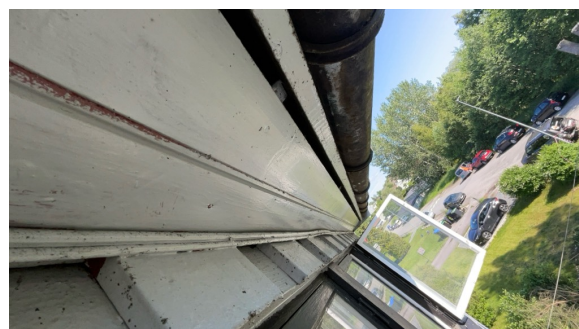
## TG 3 Vinduer

- Det er påvist at enkelte vinduer er vanskelig å åpne/lukke.
- Det er påvist avvik rundt innsettsdetaljer.
- Det er påvist tegn på innvendig kondensering av enkelte vindusglass.
- Det er påvist vinduer med fukt/råteskader.
- Karmene i vinduer er slitte og det er sprekker i trevirket.

Råteskader i omramning/vannbrett, vinduer, dugg/flass i mellom rammer.

- Det må påregnes noe vedlikehold og at enkelte vinduer må skiftes ut.
- Vinduer må justeres.
- Kondensering på enkelte glass har medført fuktskader i treverk som kan medføre utskiftningsbehov av enkelte vinduer.

Vinduer har høy alder og betydelig etterslep på vedlikehold. Utskiftning av vinduer anbefales.

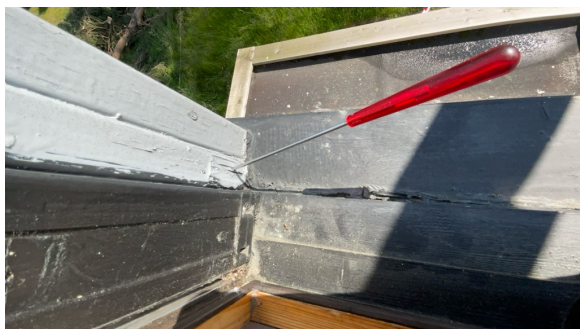
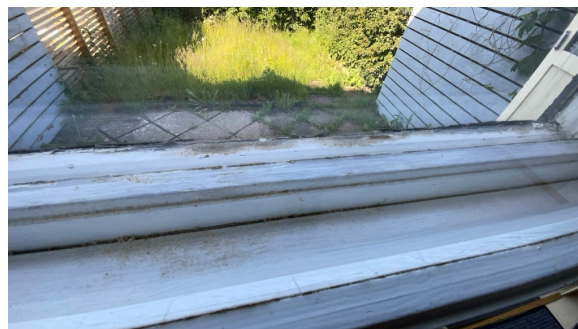
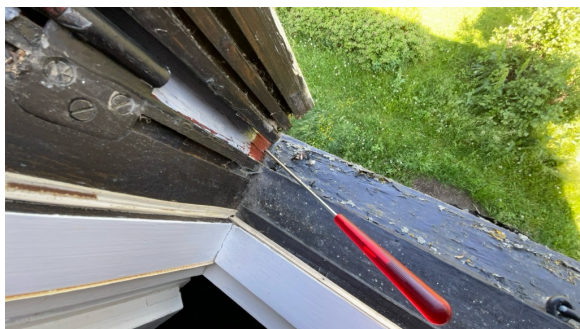
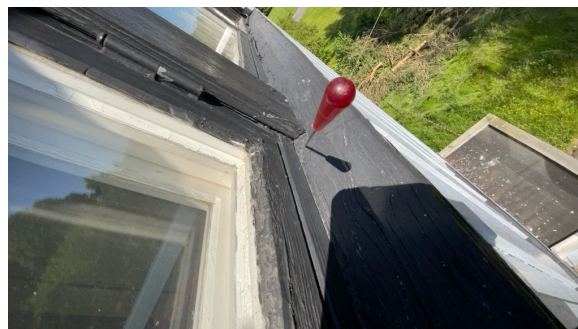
## TG 3 Dører

- Det er påvist dører som er vanskelig å åpne eller lukke.
- Karmene i dører er værslitte utvendig og det er sprekker i trevirket.
- Det er avvik:

Slitasje og skader, ytterdør går opp i takkonstruksjon.

Terrassedør kjøkken er treg og har skader. Vanskelig å åpne/lukke.

Begge dører har høy alder.  
Terrassedør må byttes.  
Det må utføres vedlikehold på ytterdør underetasjen.

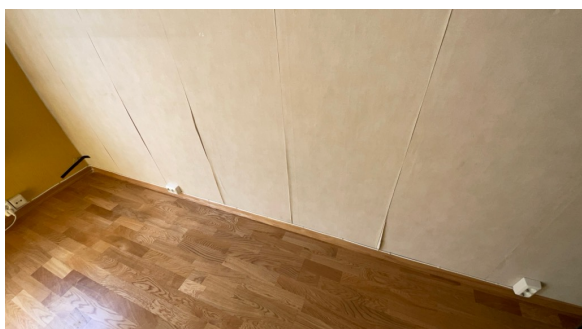
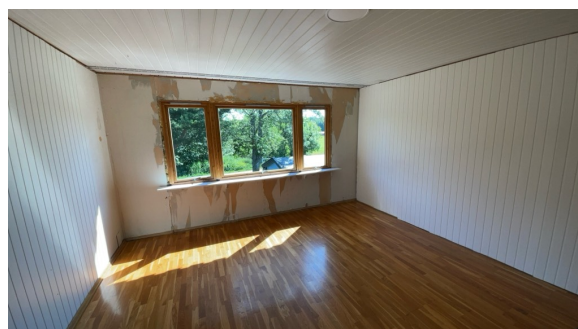
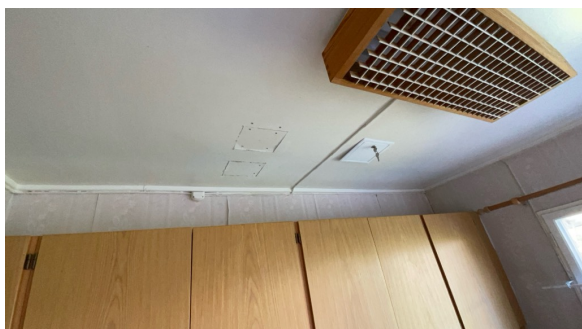
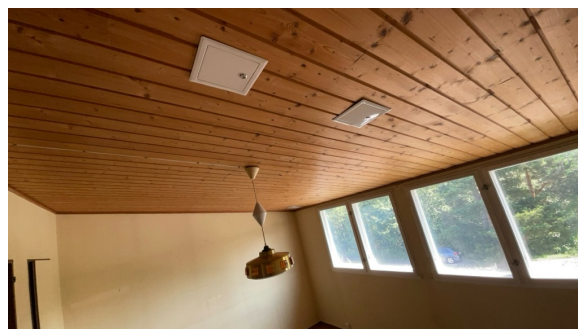
## Etasjeskille/gulv mot grunn

- Det er målt høydeforskjell på mellom 15-30 mm gjennom hele rommet. Tilstandsgrad 2 gis med bakgrunn i standardens krav til godkjente måleavvik.
- Målt høydeforskjell på mellom 10 - 20 mm innenfor en lengde på 2 meter. Tilstandsgrad 2 gis med bakgrunn i standardens krav til godkjente måleavvik.
- Det er avvik:

Avvik stue 17 mm i hele rommet. Høyeste punkt midt i rommet og laveste punkt i hjørne inn mot nabo. Avvik innenfor 2 meter 15 mm.

Avvik bod (stor) 14 mm i hele rommet. Laveste punkt i ytterhjørne inn mot liten bod. Høyeste punkt hjørne inn mot toalett. Avvik innenfor 2 meter 12 mm.

Avvik stue 13 mm i hele rommet og 13 mm innenfor 2 meter.

Avvik kjøkken 13 mm i hele rommet og 11 mm innenfor 2 meter.

Avvik trapperom 22 mm i hele rommet. Høyeste punkt ved pipe (på kant) og laveste punkt ved dør til soverom ved badrom. Avvik innenfor 2 meter 19 mm.

Avvik stort soverom 20 mm i hele rommet. Laveste punkt ved dør og høyeste punkt i hjørne inn mot nabo. Avvik innenfor 2 meter 12 mm.

Sprekker i støpt gulv underetasjen.

Støpt gulv må trolig pigges ut og støpes på nytt for eventuell utbedring.

Oppretting utføres i forbindelse med arbeider på overflater gulv.

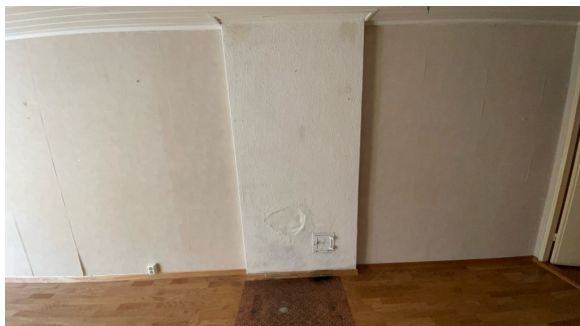
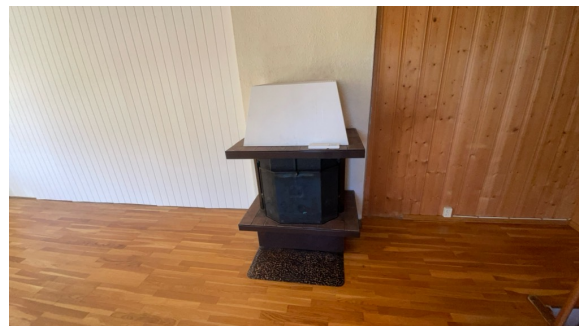
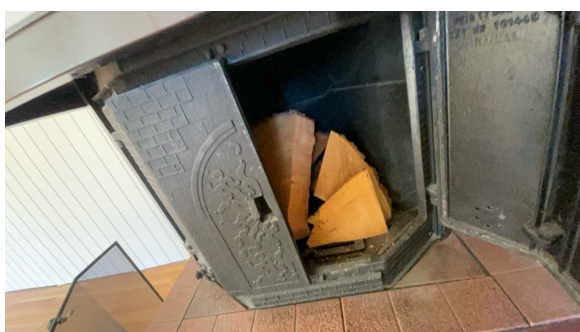
## TG 2 Rom Under Terreng

- Det er påvist indikasjoner på noe fuktgjennomtrenging i kjellergulv.
- Det er påvist indikasjoner på noe fuktgjennomtrenging inn i kjellermur.

- Det påviste fuktnivå gir grunn til å overvåke konstruksjonen jevnlig for å se utvikling over tid, og eventuelt foreta tiltak for å unngå fuktskader.

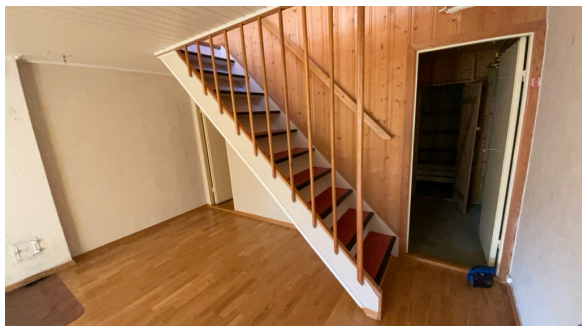
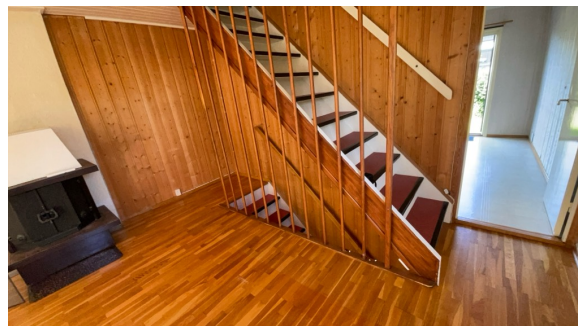
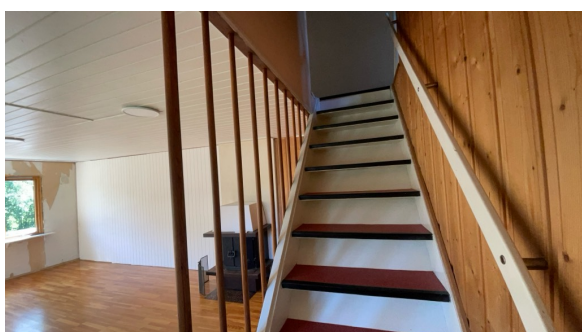
## Innvendige dører

- Det er påvist avvik som tilsier at det bør foretas tiltak på enkelte dører.

Montere dør til bod.

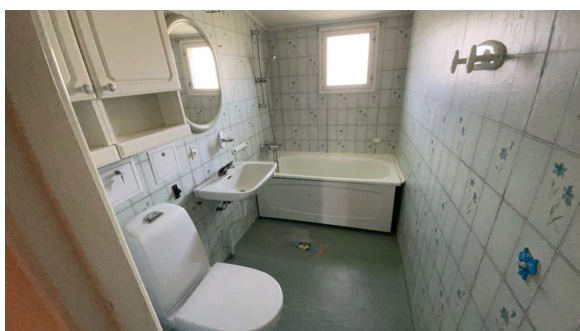
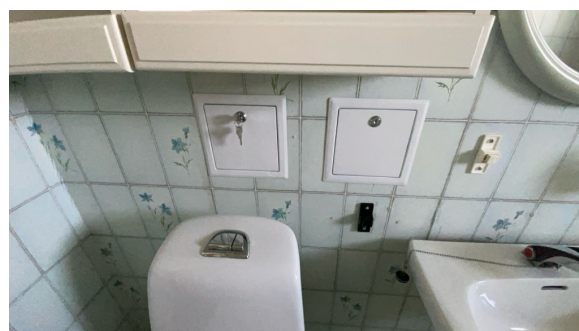
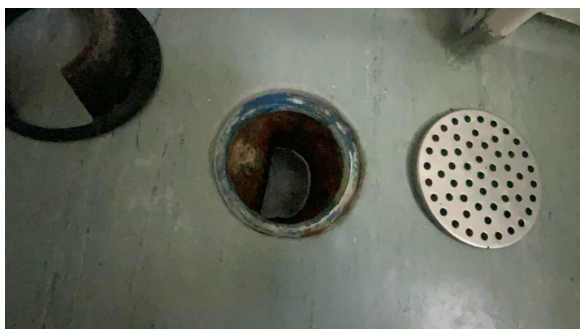
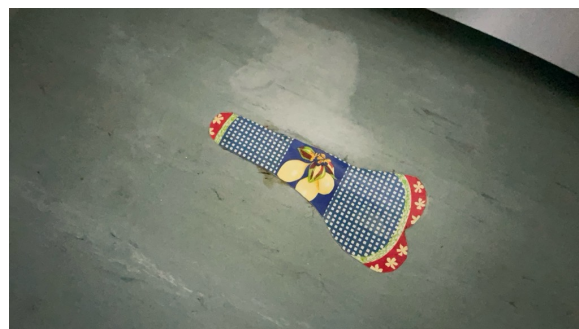
## 2. ETASJE > BAD

Det er utført søk med fuktindikator type Protimeter MMS 3 som viser høyere verdier i deler av gulv og inn mot sluk en referansenivået for rommet.

- Ved andre fuktundersøkelser enn hulltaking, er det påvist indikasjoner på fuktskader.

- Det må foretas tiltak for å lukke avviket.

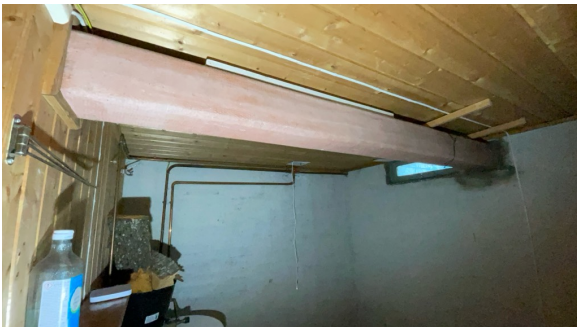
## TG 2 Andre VVS-installasjoner

- Mer enn halvparten av forventet brukstid på VVS-installasjoner er oppbrukt.
- Det er avvik:

- Det er ikke behov for utbedringstiltak siden VVS-installasjonen(e) fungerer i dag, men ut ifra alder kan skader plutselig oppstå på eldre VVS-installasjoner.
- Tiltak:
