# Tilstandsrapport

📍 Toterudsætra 14, 2436 VÅLER I SOLØR

# gnr. 19, bnr. 45

Rapportdato: 01.08.2023

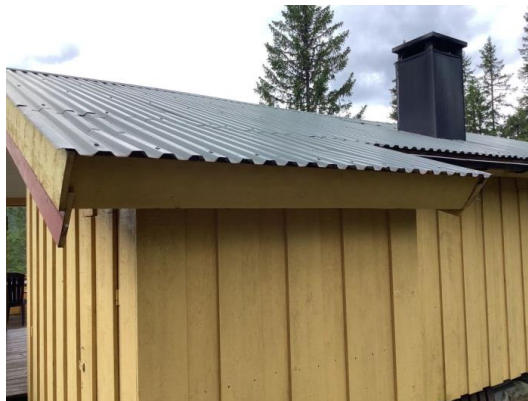
Det er ikke takrenner rundt hele bygget.

- Mer enn halvparten av forventet brukstid er passert på renner/nedløp/bslag.

Det er ikke forkantbeslag på takfot.

Komplettering av takrenner.

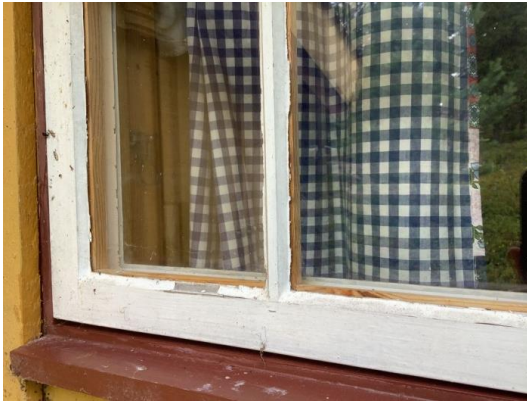
Eksempel på slitasje.

Vinduer er nær forventet brukstid.

Slitasje og oppsprekking i kitt.

Komplett vedlikehold med behandling av overflater og utskifting av kitt.

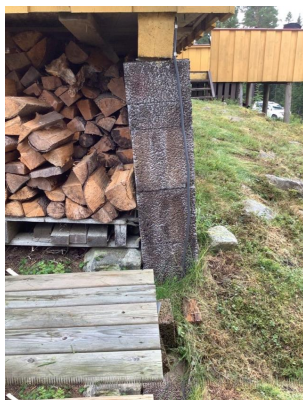
Punktfundamentering med blokker av lettklinker. Ukjent med frostsikring.

Skjevhet på fundament.
