Tilstandsrapport

Fritidsbolig

Nerskogen hyttegrend 250, 7393 RENNEBU

Rapportdato: 12.11.2024

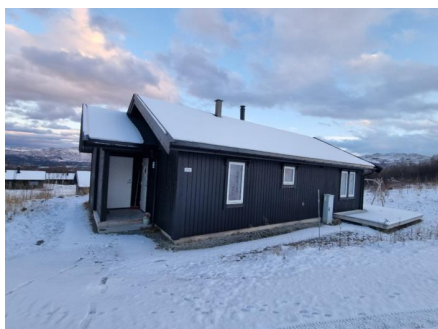
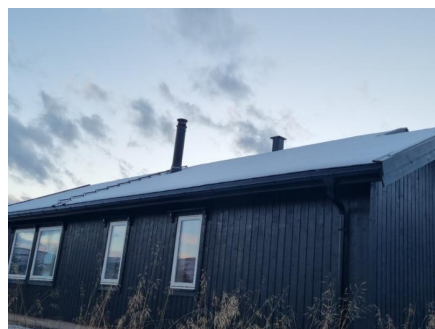
Taktekkingen er av pappshingel med doble vindskibord. Taket er besiktiget fra bakkenivå.

- Taktekking, takrenner og beslag er snødekt, alder og materiale er kjent og derfor vurdert ut fra alder.

- Det bør foretas nærmere undersøkelser av taktekking, takrenner, og beslag når taket er snøfritt.

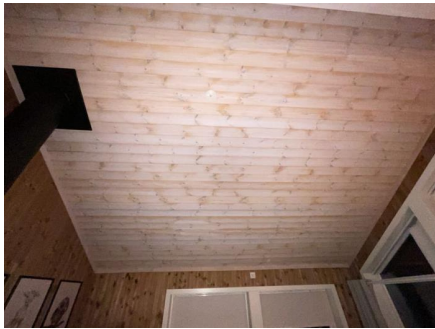
Ujevn overflatebehandling på panel, bildet viser panel i himling på stue

- Ikke behov for tiltak umiddelbart, tiltak må vurderes ut fra behov og egne ønsker. Det må også kunne påregnes noe flikking/utbedring når inventar tas ned og flyttes ut.

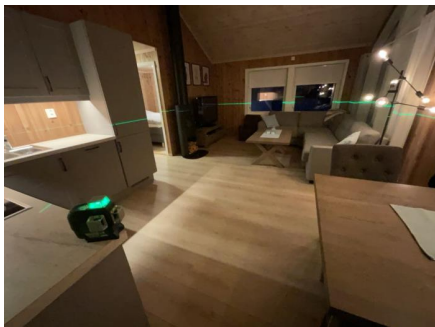
1. etasje
Plassering av laser ved kontroll av stue/kjøkken. Det er målt 9 mm høydeforskjell gjennom rommet. TG 1

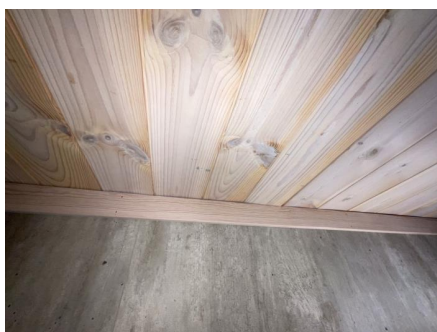
- Det er vindu/dør med ikke fuktbestandige materialer i våtsonen (ved vask, dusj, badekar, osv.), løsningen eller byggematerialet er uegnet
- Det er avvik:

Silikon rester og ujevn overflate i himling

- Tiltak:
 - Ikke behov for umiddelbare tiltak, tiltak må vurderes ut fra egne ønsker og behov.
 - Vindu i våtsone: Ikke behov for tiltak så lenge det benyttes dusjvegger og ingen direkte vannpåkjenning på overflater ved vindu. Vindu er da beskyttet.

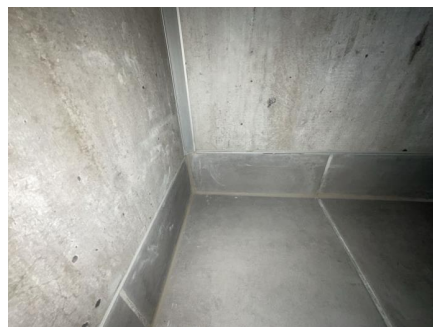
- Det er påvist at noen fliser har bom (hulrom under).
- Det er påvist avvik i fallforhold til sluk i forhold til krav i forskrift på byggetidspunktet.
- Det er for lite fall på gulv fra sluk mot innredning slik at vann blir liggende utenfor dusjvegger ved bruk. Det er målt 8 mm over en avstand på 1,2 meter fra dusj mot vegg ved innredning.
- Det er bom i 8 fliser mellom dør og innredning
- Det er kantskade på 3 fliser
- Mangler tilstrekkelig med mykfuge ved overgang veggflis mot sokkellist våtromspanel i våtsone.

Mangler tilstrekkelig med mykfuge ved overgang veggflis mot sokkellist våtromspanel i våtsone

- Våtrommet fungerer med dette avviket.
- Bom i gulv bør overvåkes over tid og tiltak vurderes, fungerer slik det er på befaringdagen.
- Det må legges tilstrekkelig med fugemasse i våtsone inne i dusj ved overgang sokkelflis og sokkellist

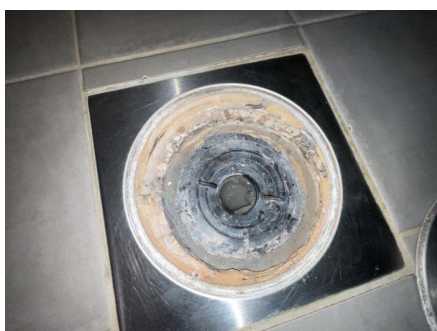
Smøremembran er ført ned under skrudd klemring på plastsluken.

- Det bør innhentes dokumentasjon på arbeid med skjult membran om det er mulig.

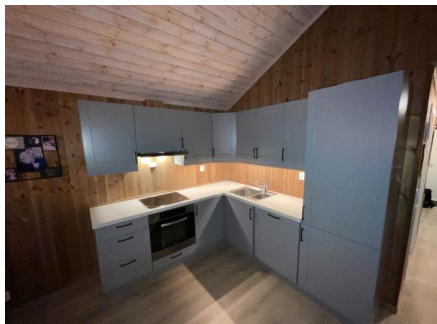
- Det er ikke påvist tegn på at det er montert lekkasjedeteksjon ved oppvaskmaskin/oppvaskkum, dette er et krav på kjøkkenet ut ifra alder.

Bilde fra kjøkkenskap som viser at det ikke er montert vannføler i henhold til tekniske krav.

- Det bør monteres lekkasjedeteksjon ved oppvaskmaskin/oppvaskkum.
