# Tilstandsrapport

Fritidsbolig

Nerskogen hyttegrend 250, 7393 RENNEBU

Befaringsdato: 27.11.2025

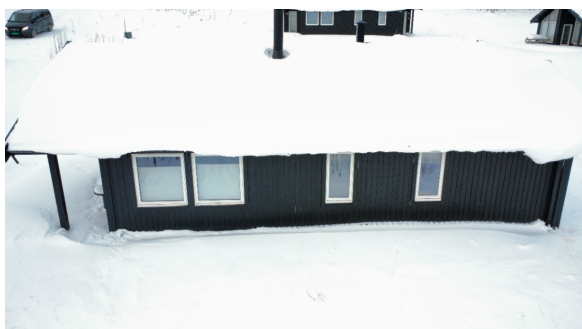
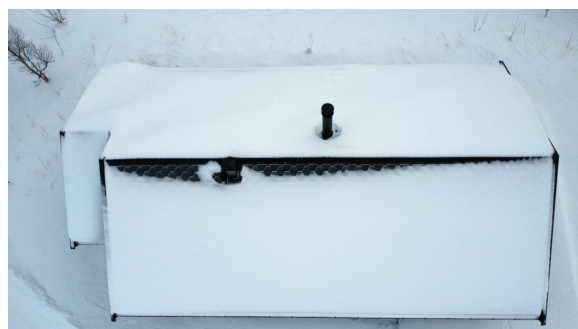
Oversikt

- Siden taket (takkonstruksjon, taktekking og skorstein) kun er observert fra bakkenivå og via bilder fra drone, er vurderingen begrenset av dette. Det er ikke sikkerhetsmessig forsvarlig å bevege seg ut på taket uten tilstrekkelig sikkerhetsutstyr. Det kan være skjulte skader som ikke er synlige under befaringen fra bakkenivå.

- Det bør foretas nærmere undersøkelser av taktekking, takrenner, og beslag når taket er snøfritt.

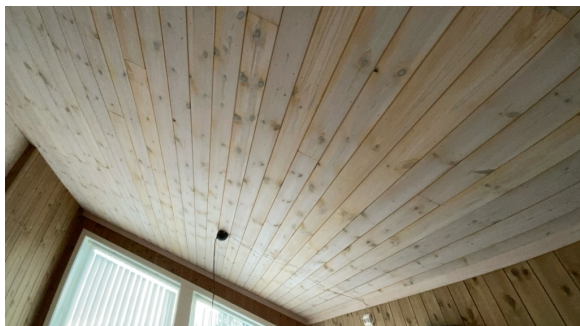
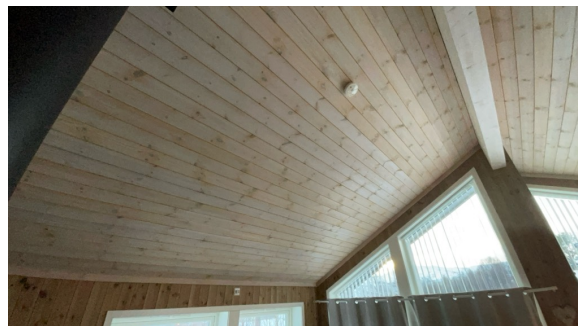
Overflatebehandling på panel i himling er ujevn.

- Ikke behov for tiltak umiddelbart, tiltak må vurderes ut fra behov og egne ønsker. For å få en jevn overflatebehandling må taket behandles. Det må også kunne påregnes noe flikking/utbedring når inventar tas ned og flyttes ut.

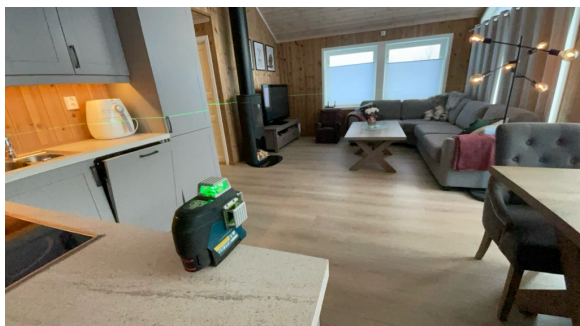
1. etasje

Plassering av laser ved kontroll av stue/kjøkken. Det er målt 9 mm høydeforskjell gjennom rommet. TG 1

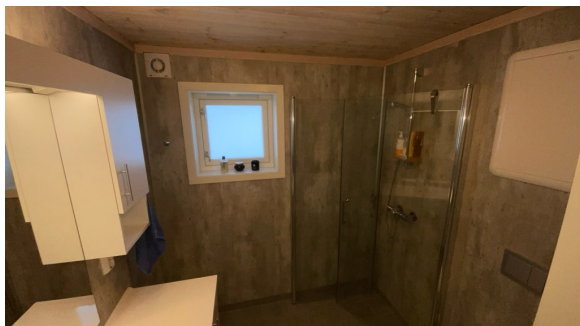
- Det er vindu/dør med ikke fuktbestandige materialer i våtsonen (ved vask, dusj, badekar, osv.), løsningen eller byggematerialet er uegnet.
- Silikon rester i himling over overskap.
- Ujevn overflate på panel

Vindu er plassert i våtsone utenfor dusjvegger

- Andre tiltak:
- Ikke behov for umiddelbare tiltak, tiltak må vurderes ut fra egne ønsker og behov.
- Vindu i våtsone: Ikke behov for tiltak så lenge det benyttes dusjvegger og ingen direkte vannpåkjenning på overflater ved vindu. Vindu er da beskyttet.

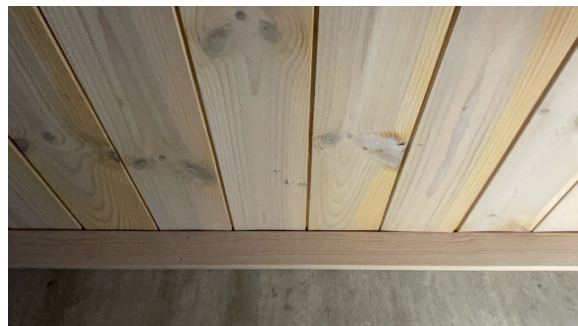
Silikonrester i himling over overskap på innredning

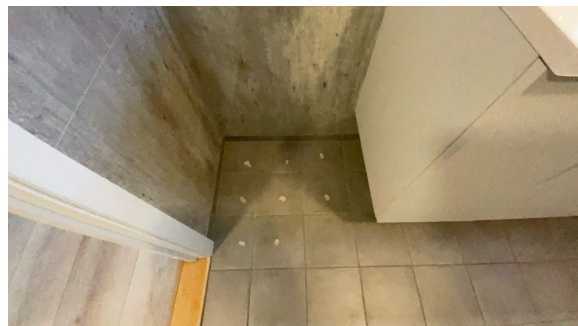
- Det er påvist at noen fliser har bom (hulrom under).
- Det er påvist avvik i fallforhold til sluk i forhold til krav i forskrift på byggetidspunktet.
- Det er påvist avvik i krav til høydeforskjell/fall-løsning på våtrommet.

- Det er for lite fall på gulv fra sluk mot innredning slik at vann blir liggende utenfor dusjvegger ved bruk. Det er målt 8 mm over en avstand på 1,2 meter fra dusj mot vegg ved innredning.
- Det er bom i 8 fliser mellom dør og innredning. Ingen synlige sprekker i tiliggende flisfuger.
- Det er kantskade på 3 fliser
- Mangler tilstrekkelig med mykfuge ved overgang veggflis mot sokkellist våtromspanel i våtsone.

Flis med bom/hullyd er markert, det er mellom dør og innredning

- Bom/hull i gulv bør overvåkes nøye for eventuell utvikling i sprekker i flisfuger e.l. oppstår over tid og tiltak vurderes. Fungerer slik det er på befaringsdagen.

- Konsekvens/risiko ved bom/hull i flis er f. eks slagskade hvor flis/fliser da kan løsne og sprekke.
- Det må legges tilstrekkelig med fugemasse i våtsone inne i dusj ved overgang sokkelflis og sokkellist.

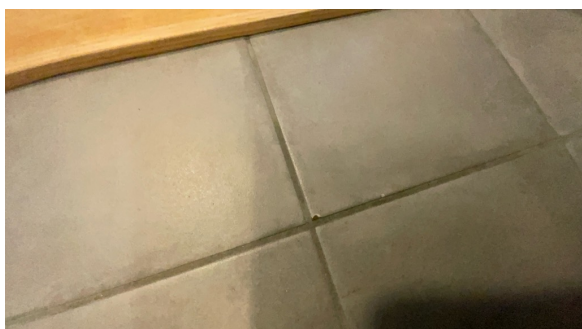
Liten kantskade på ei flis ved dør

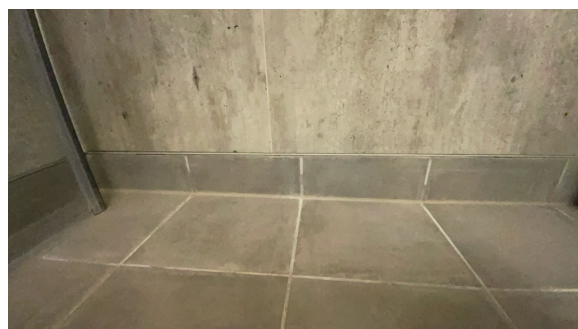
Mangler tilstrekkelig med mykfuge ved overgang veggflis mot sokkellist våtromspanel i våtsone dusj.

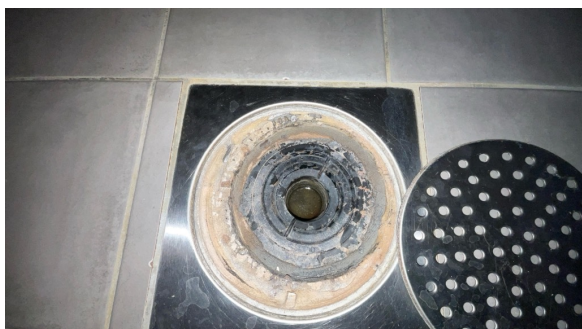
- Det er avvik:
- Mangler dokumentasjon på utførelse av skjult membran

Smøremembran er ført ned under skrudd klemring på plastsluken. Det 2 fliser med kantskade like ved sluk

- Tiltak:
- Det bør innhentes dokumentasjon på arbeid med skjult membran om det er mulig.

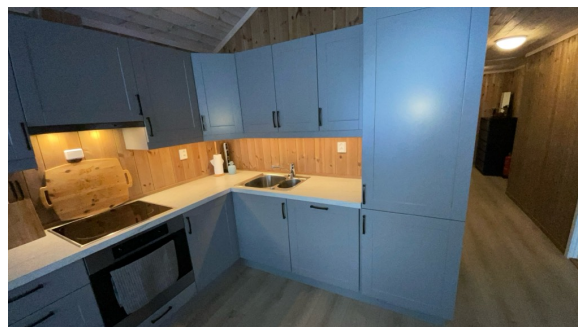
- Liten sprekk i benkeplate ved platetopp

Konsekvens: Ingen. Sprekk er tettet med fugemasse som sikrer mot ytterligere skade

Oversikt. Anbefaler å få montert sprutplate/vannsikker overflate på vegg ved vask og platetopp.

- Ikke behov for umiddelbare tiltak, må vurderes ut fra egne behov og ønsker.

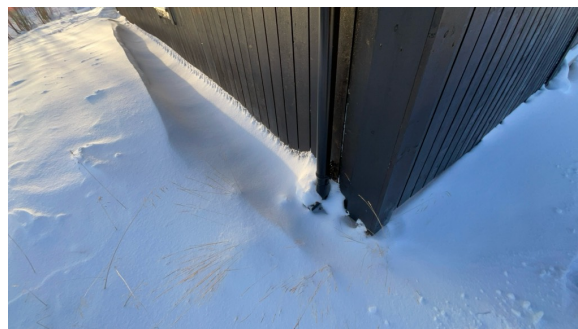
Grunnmur er ikke synlig pga. snø
