# Tilstandsrapport

Andel 2

Ola Setroms veg 16, 7340 OPPDAL

Befaringsdato: 08.12.2025

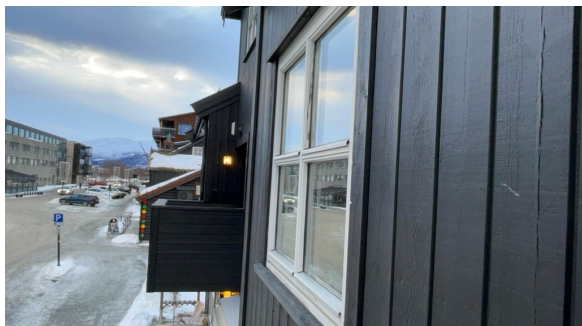
- Karmene i vinduer er slitte og det er sprekker i trevirket.
- Det er avvik:

Utvendig oversiktsbilde. Slitte overflater

- Det må foretas lokal utbedring.
- Ut ifra avvik må vedlikehold og oppgraderinger påregnes.
- Pakninger som ikke tetter må byttes.

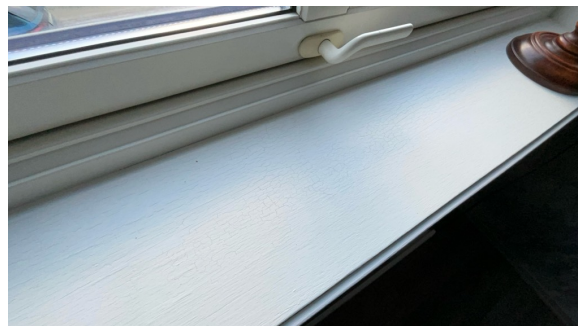
Oppsprukket utforing på soverom

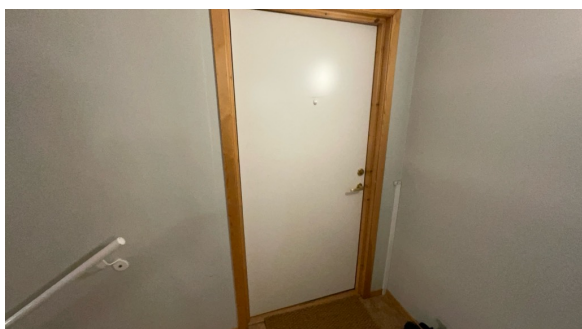
Hoveddør

- Karmene i dører er værslitte utvendig og det er sprekker i treverket.
- Det er bemerket noe slitasje på balkongdøren.

- Det må foretas lokal utbedring.
  - Ut ifra avvik må vedlikehold og oppgraderinger påregnes.
- Regelmessig vedlikehold av dører og karm er viktig for å forhindre fremtidige skader.

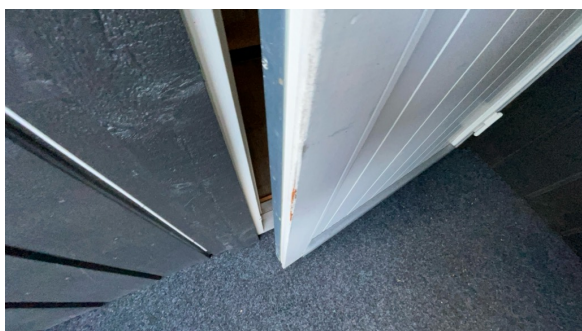
Skader på balkongdør

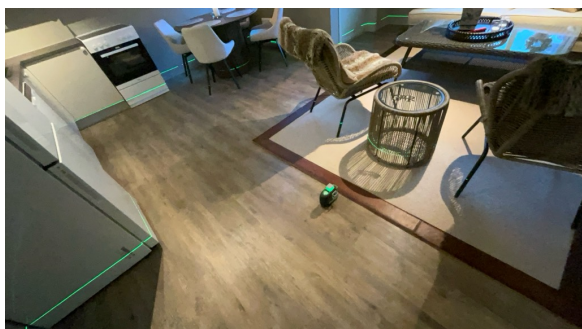
Laser plassering

Etasjeskilleren er vurdert å bestå av betong-/murdekke. Helningsavvik er kontrollert ved bruk av krysslaser i stue/kjøkken og soverom.

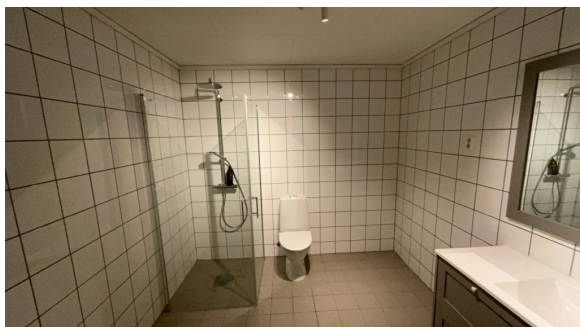
Oversiktsbilde

- Det er i dusjsjonen eldre skruer hull i veggfliser som i dag er tettet med silikon og noen som ikke er tettet, avviket settes for å fremlyse om at eldre skruer hull bakerforliggende tettesjikt/membran. Silikon er ikke å anse som er varig tett løsning. Tettesjiktet for våtrommet har også nådd over halve forventet brukstid.

- Tiltak:
  - Installering av tett dusjkabinett anbefales for å begrense bruksvann direkte på overflater i dusjsone, silikon i skruer hullene bør følges med og byttes ut om disse viser tegn til å være svekket. Der det mangler silikon må dette tilføres.

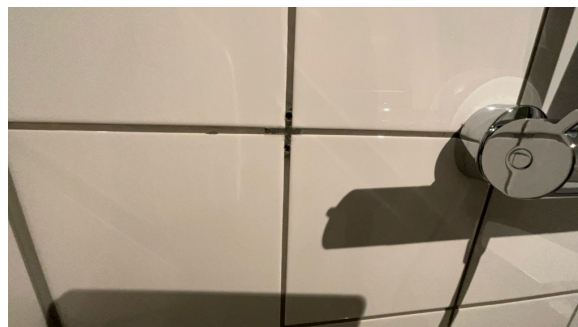
Eldre skruer hull i veggflis inne i dusj uten silikon fylling

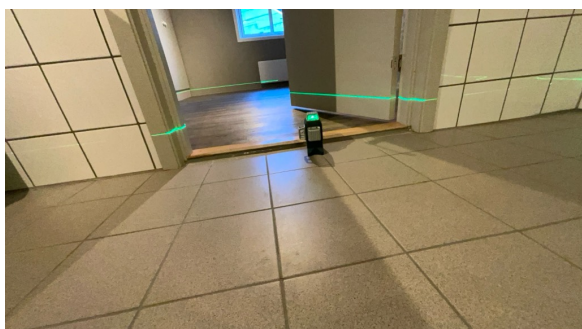
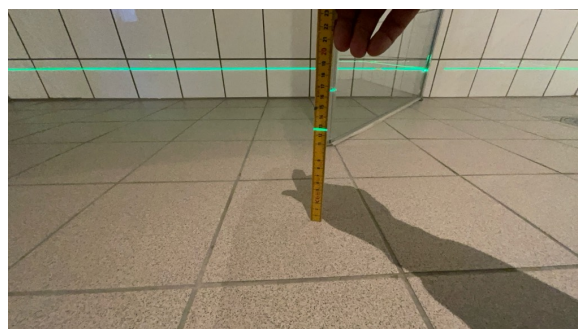
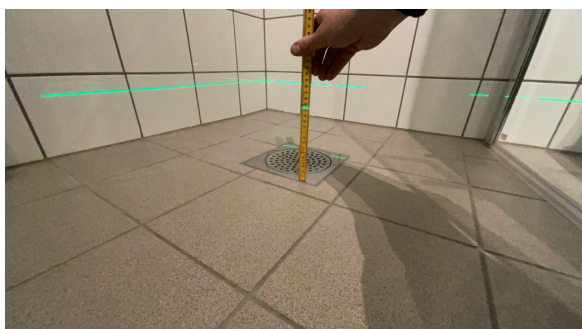
- Det er mulighet for at det kan forekomme vannlekkasje på våtrommet hvor vann ikke vil gå til sluk.
- Det er påvist at høydeforskjell fra topp slukrist til gulv/synlig topp membran ved dørterskel er mindre enn 25 mm.
- Det er påvist avvik i fallforhold til sluk i forhold til krav i forskrift på byggetidspunktet.

- Gulvet er målt til å være tilnærmet flatt og har noe motfall på et område, dette er målt på området mellom dør og dusjsjonen. Med hensyn til rommets bruk vurderes dette å innebære lav risiko, ettersom området ikke har vanninstallasjoner. Det er målt ca 2 mm fall per meter fra servant og i retning mot sluk, slik at eventuelt lekkasjevann i begrenset omfang kan ledes mot sluk.

Målt fra dør

Målt senter rom

Målt topp slukrist

- Andre tiltak:
  - Et baderomsgulv med svakt fall øker risikoen for at vann ikke renner mot sluk. Dette kan gi vannansamlinger, økt belastning på membranen, større risiko for lekkasjer over tid og mulig fuktskade i underliggende konstruksjoner.
  - Som ekstra sikring bør det monteres vannføler på gulv ved dør som er tilkoblet vannstoppventil. Det kan bidra til å forhindre skade i tilstøtende rom ved evt. vannstigning inne i rommet.
  - Vær oppmerksom ved bruk. For å få tilstandsgrad 0 eller 1 må gulvet bygges om, for å få riktig fall til sluk. Det vil imidlertid sjelden være økonomisk rasjonelt som et enkeltstående tiltak. Ved en eventuell renovering, påse at våtrommet bygges med riktig fall til sluk.

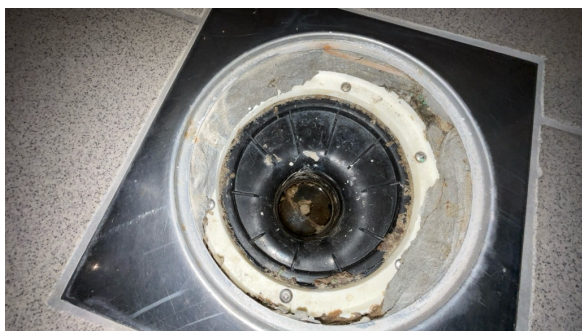
- Avvik settes med grunnlag i at over halve forventet brukstid er nådd for tettesjiktet.

- Det er viktig å merke seg at levetiden til en membran varierer basert på kvalitet, installasjon og bruk. Eldre membraner kan bli sprø og sprekke opp, noe som fører til at de mister sin vanntettende funksjon. Dette kan resultere i vannlekkasjer gjennom vegger og gulv og fuktskader.
- Eldre sluk av plast er ofte utsatt for lekkasjer og særlig i overganger. Eventuelle lekkasjer kan medføre fuktskader på tilliggende konstruksjoner.

- For å få TG1 må det etableres ny membran/sluk som er utført på en fagmessig god måte og etter monteringsveiledning. Grunnet alder på tettesjikt er det risiko for skade ved direkte vannpåkjenning.

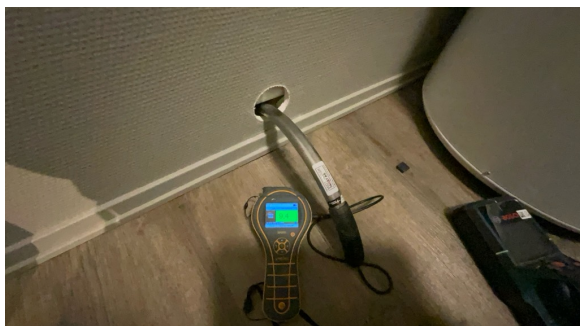
Hulltaking er foretatt uten å påvise unormale forhold. Hulltaking er foretatt i vegg mot bad fra bod. Fuktkvotemåling (vekt%) i konstruksjonen ble målt til 9.

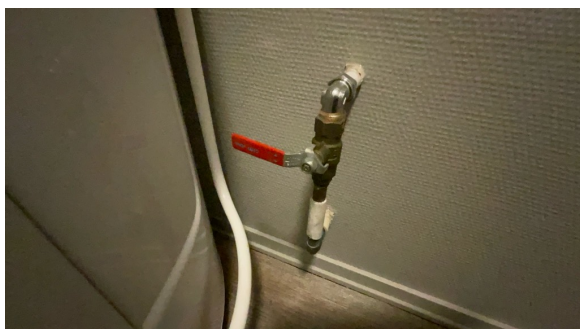
- Mer enn halvparten av forventet brukstid er passert på innvendige vannledninger.
- Avvik settes med grunnlag i at over halve forventet levetid er nådd for røranlegget.

- Det er ikke behov for utbedringstiltak siden anlegget fungerer i dag, men ut ifra alder kan skader plutselig oppstå på eldre anlegg.
- Eldre vannrør av kobber og jern kan være utsatt for korrosjon, rust og begroing. Dette kan føre til redusert vanntrykk, misfarget vann, lekkasjer og i verste fall større vannskader dersom rør brister.

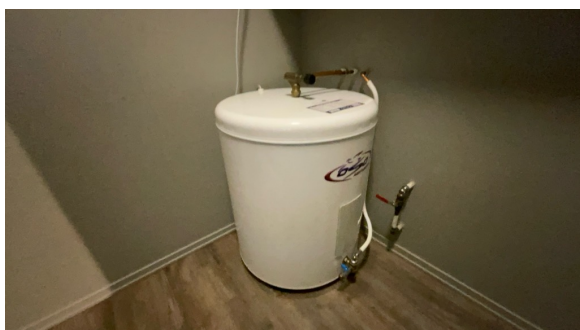
Manglende tettesjikt i rom med varmtvannsbereder medfører økt risiko for vann- og fuktskader på gulv, vegger og underliggende konstruksjoner ved lekkasje. Selv mindre drypp eller kondens kan over tid gi råte, muggvekst og behov for kostbare utbedringer. Rommet anses derfor som utsatt for skader og bør vurderes for tiltak for fuktsikring.

- Det er ikke behov for utbedringstiltak siden tanken fungerer i dag, men ut ifra alder kan skader plutselig oppstå på eldre tanker.
- Avrenning fra varmtvannstank skal ledes til sluk/avløp eller ha automatisk vannstoppeventil der berederen er plassert i tørt rom. Som supplerende tiltak til dagens løsning anbefales det å montere automatisk vannstoppeventil.
- Manglende tettesjikt i rom med varmtvannsbereder medfører økt risiko for vann- og fuktskader på gulv, vegger og underliggende konstruksjoner ved lekkasje. Selv mindre drypp eller kondens kan over tid gi råte, muggvekst og behov for kostbare utbedringer. Rommet anses derfor som utsatt for skader og bør vurderes for tiltak for fuktsikring.

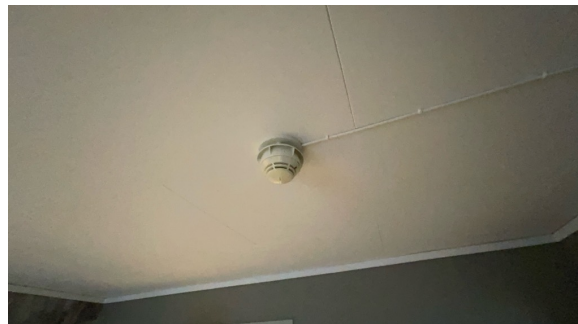
Brannmelder

**Ukjent** Ukjent, brannmeldere er ikke testet under befaring da dette er et sammenkoblet anlegg for bygget. Test av anlegget bør utføres isamråd med borettslaget.
