# Tilstandsrapport

Enebolig

Haugaveien 7, 7200 KYRKSÆTERØRA

Befaringsdato: 28.05.2025

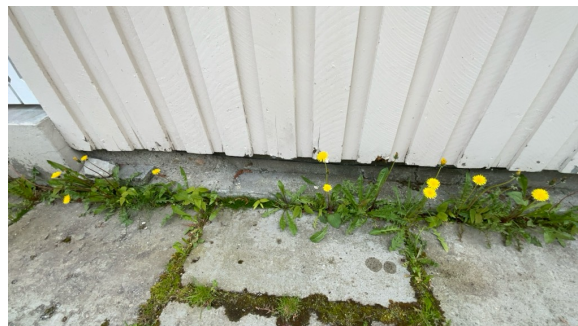
- Det er ingen eller liten lufting i nedre kant av kledning mot grunnmur.
- Det er påvist spredte råteskader i bordkledningen.
- Det er ingen musesperre i nedre kant av konstruksjon.

Synlig råteskade på kledning ved inngang

- Råteskadet trekledning må skiftes ut.
- Musesperre må etableres.
- Det bør foretas tiltak for å bedre lufting av kledningen.
- Råteskader i bordkledningen kan fortsette å utvikle seg både i tilliggende bordkledning og til bakenforliggende veggkonstruksjon, dersom en ikke foretar tiltak.
- Det må påregnes overflatebehandling og evt. utskifting av enkelte bord.
- Ikke behov for umiddelbare tiltak vedrørende lufting på kledning, det må gjøres om det skal byttes kledning eller om bruk av bolig endres, så må dette holdes under oppsikt.

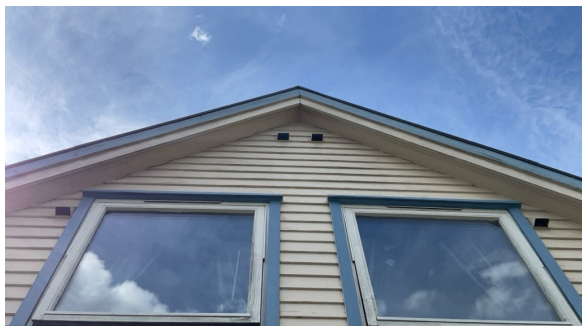
- Det er begrenset/dårlig ventilering av takkonstruksjonen.
  - Det er påvist fuktskjolder i undertak/takkonstruksjon.
- Loftsluke er ikke tett og isolert, det kan føre til at varm fuktig luft fra boligen stiger opp på loftet og forårsaker fuktskader.

Ventilering av takkonstruksjon er synlig oppe på gavelvegg

- Andre tiltak:
- Begrenset lufting av takkonstruksjon, men det ble ikke observert tegn til kondens som følge av dette ved kontroll på kaldtloft. Men det gjøres oppmerksom på at endret bruk med mer oppvarming kan endre dette. Det anbefales å undersøke muligheten for å få etablert bedre lufting ut mot raftekasser. Evt. så tas dette sammen med takteking.
- Påviste fuktskjolder i undertak bør holdes under oppsikt over tid og tiltak må vurderes ut fra hvordan dette utvikler seg. Det er ikke målt forhøyde fuktverdier på befaringsdagen.
- Anbefaler å få montert tett inspeksjonsluke for å sikre mot varmetap og hindre at støv fra loft kommer inn i boligen og påvirker innneklimaet. I tillegg reduseres faren for fuktskader på loftet.

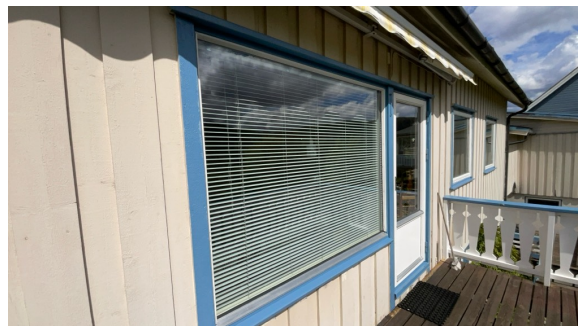
- Det er påvist noen glassruter som er punktert eller sprukne.
- Karmene i vinduer er slitte og det er sprekker i treverket.
- Det er avvik:

Stuevindu

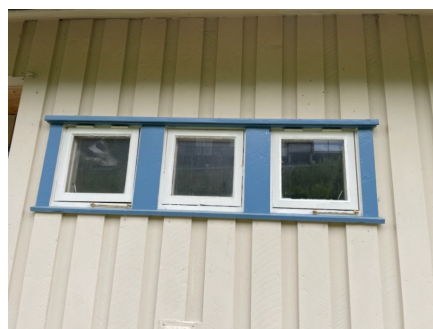
Koblede vinduer i trapperom.

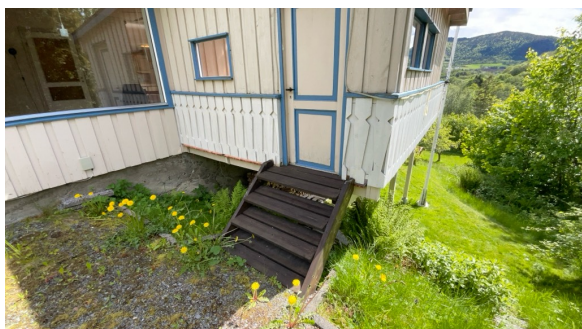
Trapp ved veranda mangler rekkverk

- Rekkverk må monteres for å lukke avviket.

- Håndløper må monteres for å lukke avviket.

- Tiltakskostnad er satt ut fra montering av rekkverk i henhold til dagens tekniske forskrifter. Valgte løsning ved renovering kan påvirke kostnaden.

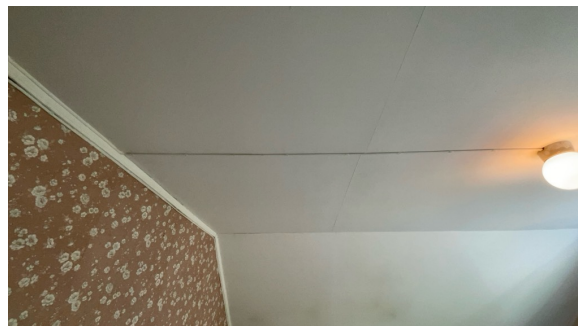
Sprekk i plateskjøt himling på soverom 1 i 2. etasje

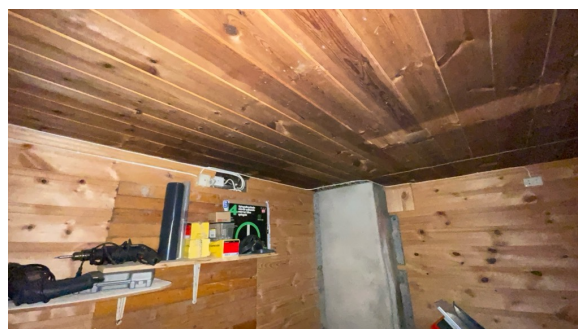
Himling i verksted er sotskadet etter brann som tidligere har vært i kjeller for lang tid siden. Hele kjelleren er bygget om i ettertid.

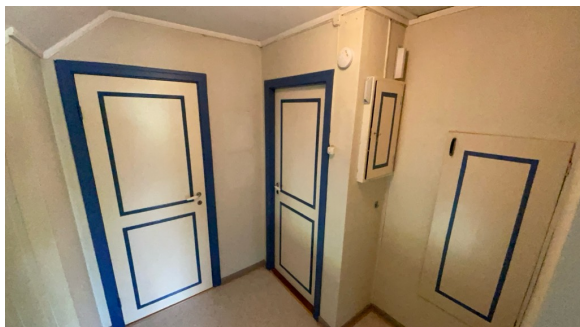
- Det er avvik:
- Dører har nådd over halvparten av forventet funksjonstid. Det vil være større risiko for vedlikehold i tiden som kommer.
- Låskasset er slitt og dørvrider henger noe.

Dører til soverom 3, soverom 2 og kott sett fra gang i 2. etasje

- Tiltak må vurderes ut fra behov, fungerer slik det gjør på befaringsdagen.

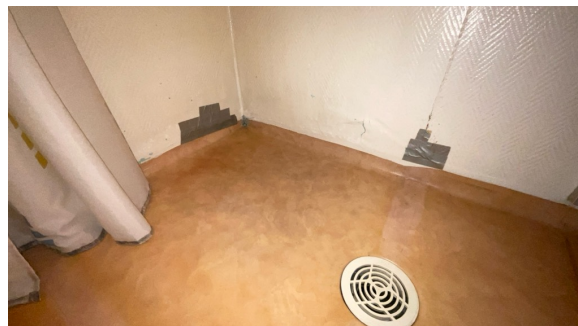
- Våtrommet må oppgraderes for å tåle normal bruk etter dagens krav.
- Det er ikke tilstrekkelig tettesjikt på bad og det er synlig skade i yttervegger ved dusj.
- Forventet levetid er nådd for overflater
- Over halvparten av forventet levetid er nådd på sanitærutstyr
- Rommet mangler tilluftsventilering ved dør
- Avtrekksvifte er tilkoblet skjøteledning

Synlig skade i vegg inne i dusj

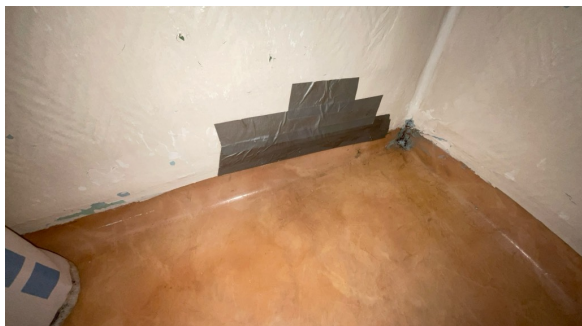
- Synlig skade i dusj og det er svikt i veggplater som tyder på råte i vegg.

Synlige skader på vegg i dusj

- Det må foretas tiltak for å lukke avviket.

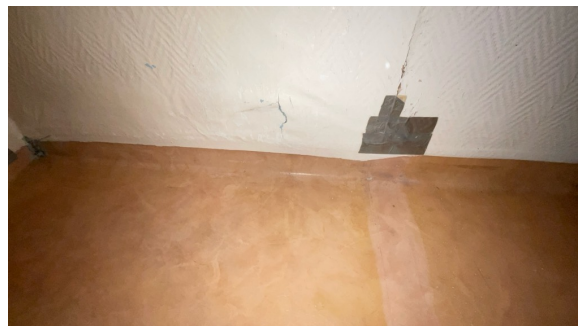
Synlige skader på vegg i dusj

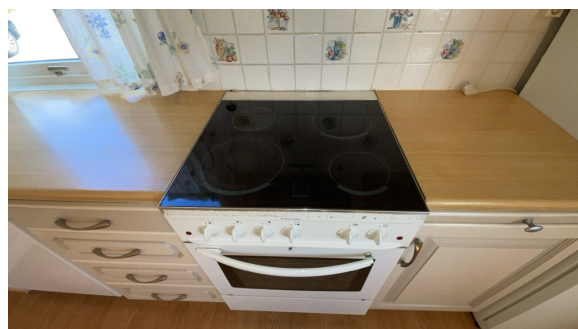
- Det er avvik:
- Over halvparten av forventet levetid er gått på kjøkkeninnredning med hvitevarer.
- Slitasje/skader på kantlist ved komfyr
- Originalt håndtak på kjøleskap er skadet og byttet ut med lærreim
- Slitasje på lakk ved keramisk topp på komfyr

Slitasje på lakk ved keramisk topp på komfyr. Skade på kantlist benkeplate

- Tiltak:
- Ikke behov for umiddelbare tiltak, må vurderes ut fra egne behov og ønsker.

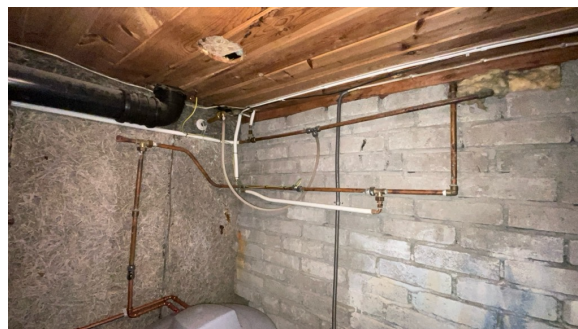
Åpne rør i kjeller

- I forbindelse med oppgradering av våtrom vil det være naturlig med utskiftning av rør.
- Det er ikke behov for utbedringstiltak siden anlegget fungerer i dag, men ut ifra alder kan skader plutselig oppstå på eldre anlegg.
- Tidspunkt for utskiftning av vannledninger nærmer seg.
- Andre tiltak:

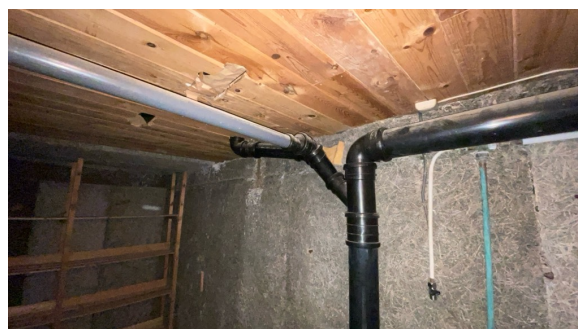
Åpne rør inne i kjellerboden

- Det er ikke behov for utbedringstiltak siden anlegget fungerer i dag, men ut ifra alder kan skader plutselig oppstå på eldre anlegg.

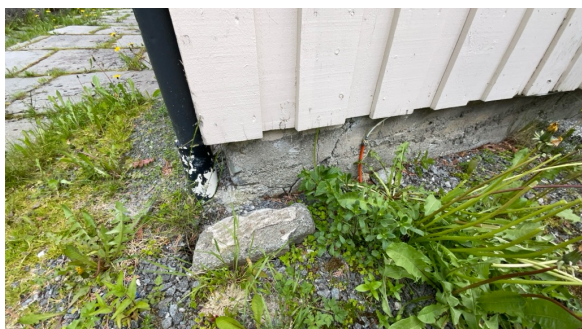
- Grunnmuren har sprekkdannelser.

Sprekk i grunnmur mot oversiden

- Lokal utbedring må utføres.

- Ikke behov for umiddelbare tiltak, men sprekker bør pusses, overvåkes over tid og tiltak må vurderes ut fra hvordan dette utvikler seg. Ved drenering må muren kontrolleres og tiltak må kunne påregnes.

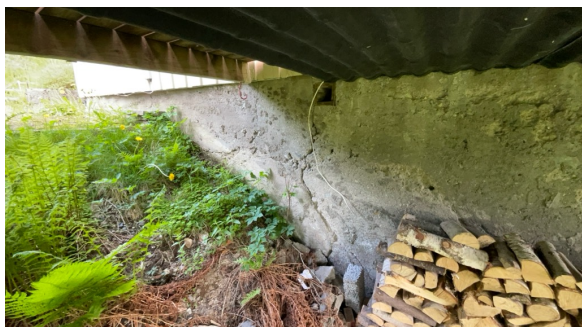
Sprekk i grunnmur på siden mot verandaen.

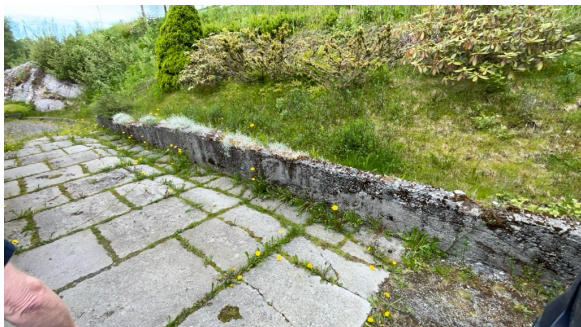
- Det er påvist større sprekker og/eller skjevheter i muren.

Stor sprekke i støttemur ovenfor boligen

- Forstøtningsmuren må rives og ny mur bygges.

**Kostnadsestimat: 10 000 - 50 000**
