# Tilstandsrapport

Boligbygg med flere boenheter

Sletteløkka 8 A, 0597 OSLO

Befaringsdato: 12.06.2025

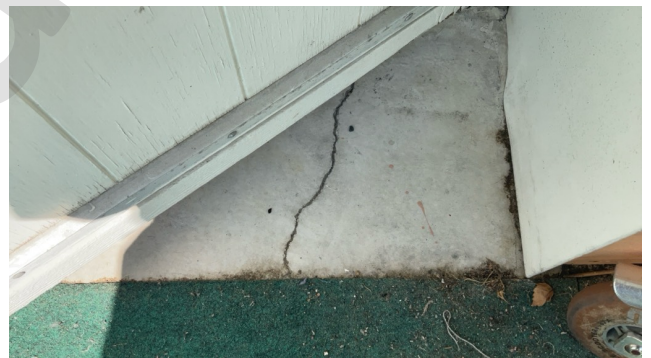
Sprekk i betongen.

Vaske og male.

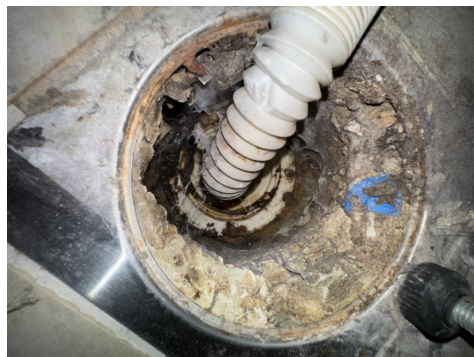
- Det er viktig å merke seg at levetiden til en membran varierer basert på kvalitet, installasjon og bruk. Eldre membraner kan bli sprø og sprekke opp, noe som fører til at de mister sin vanntettende funksjon. Dette kan resultere i vannlekkasjer gjennom vegger og gulv og fuktskader.

Hovedsluk.

Det anbefales å beholde kabinettet for god kontroll av dusjvann. Det anbefales å vurdere rehabilitering av hele badet i nær fremtid.

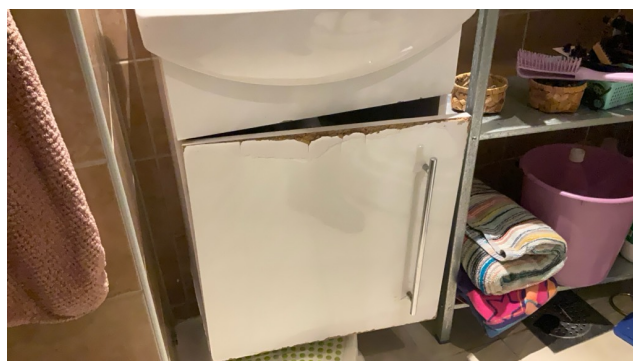
- Skadet utstyr må skiftes.

Servantskap.

Bytte av servantskap.

Kostnadsestimat: 10 000 - 50 000

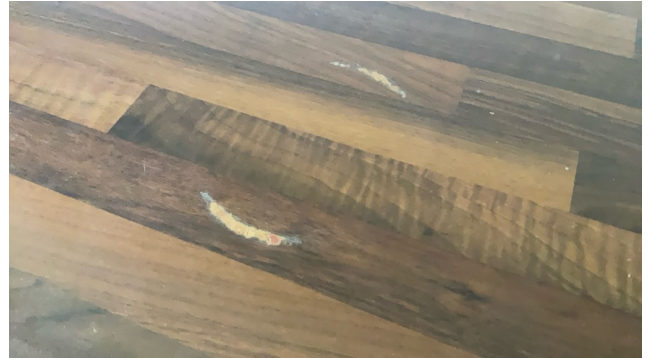
- Det er påvist skader på overflater/kjøkkeninnredning utover normal slitasjegrad.
- Det er registrert utettheter eller vannlekkasjer i røropplegg.

Bruksslitasje forekommer. Sprekk i benkeplate, løsnet folie på enkelte skap etc.

Det er en mindre lekkasje i blandebatteriet. Ved å bevege på batteriet kommer det vann ut ved svingpunktet.

Merker i benkeplate.

- Lekkasje må tettes. Strakstiltak nødvendig.

Blandebatteri bør byttes eller utbedres. Kontakt rørlegger.

Kostnadsestimat: Under 10 000
