Tilstandsrapport

Del av tomannsbolig

Ivar Skårsets veg 10B , 2407 ELVERUM

Rapportdato: 10.04.2026

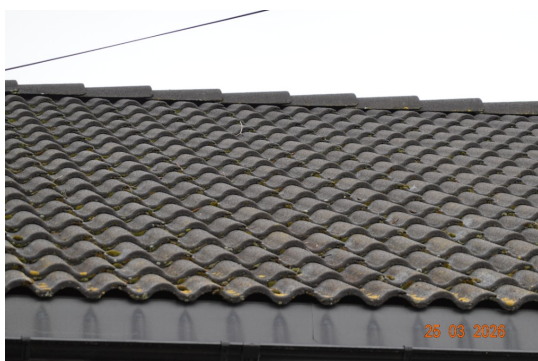
Taktekking

Vurdering av avvik:
• Taktekkingen har mose og slitasje på grunn av elde.

Mose bør fjernes fra taktekkingen for å forhindre fuktansamling og redusert levetid på taksteinene. Dersom tiltak ikke iverksettes, kan dette føre til skader på taket og økt risiko for lekkasjer.

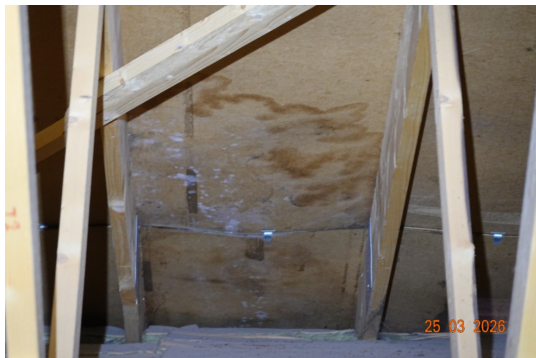
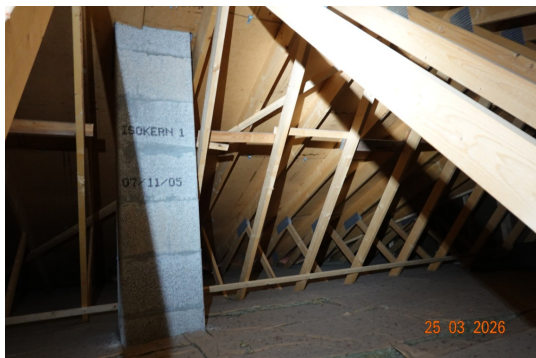
TG 2 Takkonstruksjon/Loft

• Det er påvist andre avvik:
Det er påvist fuktskjolder/fuktmerker/muggsopp i undertak ved raft. Se bilder.
Synlig spiker igjennom undertak.
Påvist enkelte fuktskjolder på papp til isolasjon. Anbefaler ytterligere undersøkelser.

Det bør gjennomføres ytterligere undersøkelser for å avdekke årsaken til fuktskjolder, fuktmerker og muggsopp i undertaket ved raft, samt synlig spiker gjennom undertaket.

Dersom årsaken ikke utbedres, kan dette føre til videre fuktskader, redusert levetid på takkonstruksjonen og risiko for muggvekst som kan påvirke innklimaet negativt.

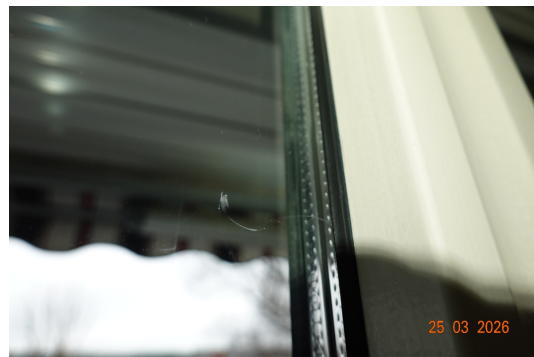
TG 2 Vinduer

Det er påvist skade/ripe i stueglass.

Vindusglass må skiftes for å lukke avviket.

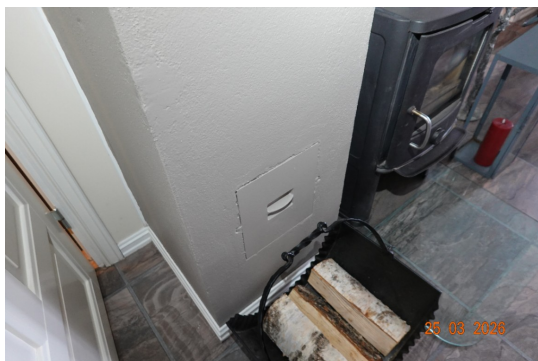
! TG 3 Pipe og ildsted

- Det er påvist brennbart materiale nærmere enn 300 mm fra sotluke/feieluke.

Det må gjennomføres tiltak for å øke avstanden mellom sotluke/feieluke og brennbart materiale til minimum 300 mm, for å redusere risikoen for brannspredning ved eventuell varmeutvikling eller glør fra sotluken. Gulvlist må fjernes og monteres ubrennbar plate under sotluke for å lukke avviket.

Kostnadsestimat: Under 20 000

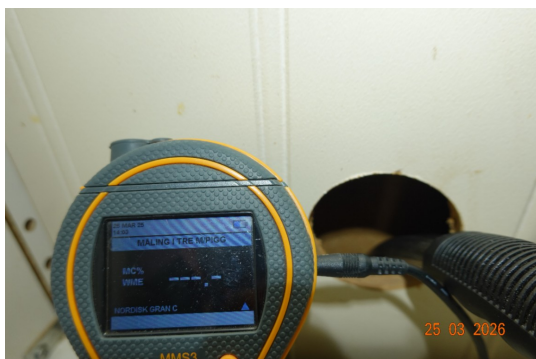
Hulltaking er foretatt nederst på delevegg mot våtsonen. Ved bruk av fuktmåler ble det ikke registrert unormale verdier.
