Tilstandsrapport

Enebolig med leilighet

Slåttmyrvegen 35, 2406 ELVERUM

Oppdragsnr.: 14566-1671

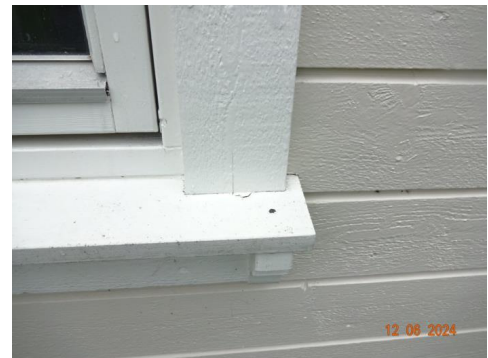
Vurdering av avvik:

- Det er påvist andre avvik:

Panel er ført helt ned mot vannbrett, fare for fuktopptrekk og forvittringer.

- Det må foretas tiltak for å lukke avviket.

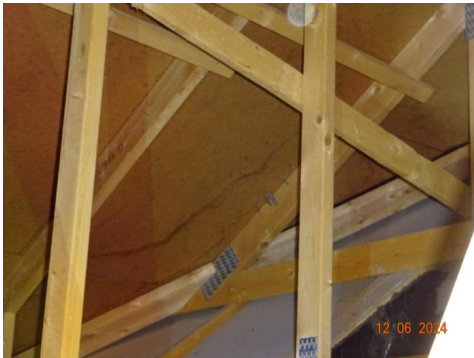
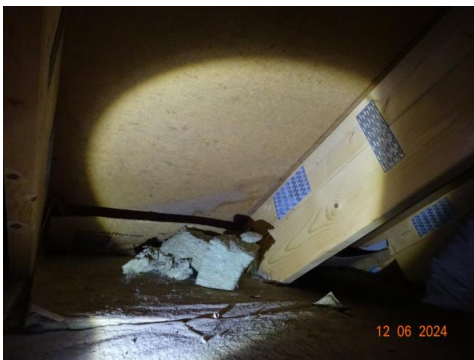
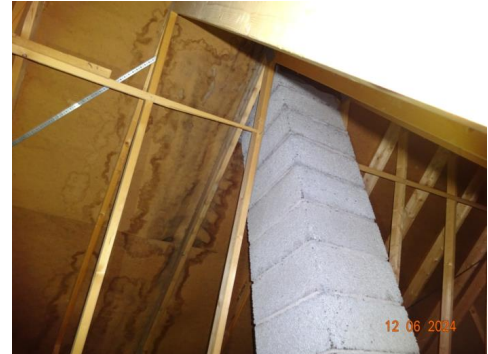
TG 2 Takkonstruksjon/Loft

Tidligere vannlekkasje igjennom taktekking/undertak i hoveddel.
Skaden ble utbedret. Forsikringssak.

- Det er påvist andre avvik:

Det er påvist fuktskjolder i undertak.
Synlige spiker i undertak.

Anbefaler ytterligere undersøkelser.

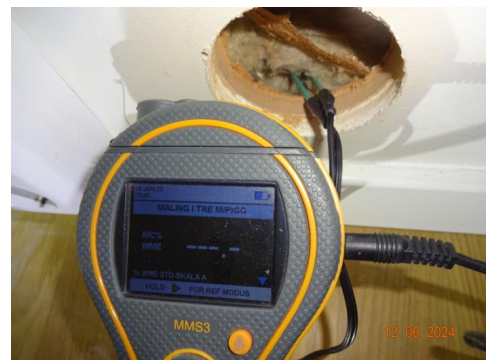
1.ETASJE > VASKEROM

Vurdering av avvik:

- Det er påvist andre avvik:

Ikke fuktsikre overflater i våtsonen over skyllekar.

Overflater må fuktbeskyttes for å lukke avviket.

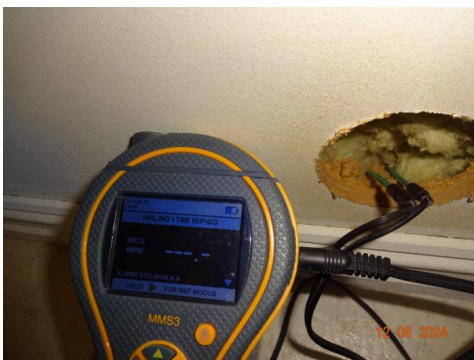
1. ETASJE. DEL MED LEILIGHET. > VASKEROM/TEKNISK ROM

Vurdering av avvik:

- Det er påvist at høydeforskjell fra topp slukrist til gulv/synlig topp membran ved dørterskel er mindre enn 25 mm.
- Det er påvist avvik i fallforhold til sluk i forhold til krav i forskrift på byggetidspunktet.

- Våtrommet fungerer med dette avviket.

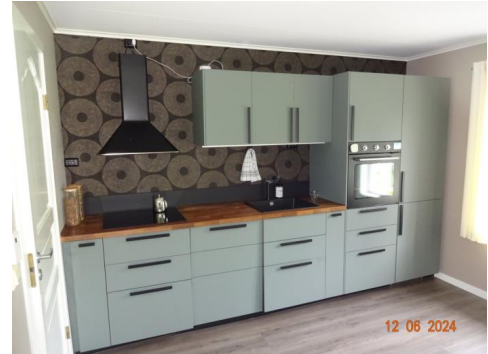
1. ETASJE. DEL MED LEILIGHET. > STUE/KJØKKEN

Vurdering av avvik:

- Det er påvist andre avvik:

Det er ikke påvist tegn på at det er montert lekkasjedeteksjon ved oppvaskmaskin/oppvaskkum, dette er et krav på kjøkkenet utifra alder.

- Det må foretas tiltak for å lukke avviket.

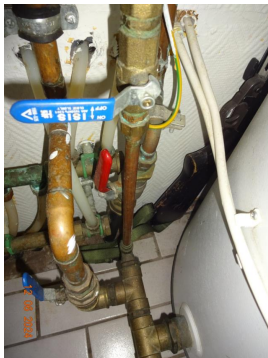
TG 2 Avløpsrør

Avløpsledninger av PVC (plastrør). Kloakk antatt luftet over tak.

- Det er ikke behov for utbedringstiltak siden anlegget fungerer i dag, men ut ifra alder kan skader plutselig oppstå på eldre anlegg.

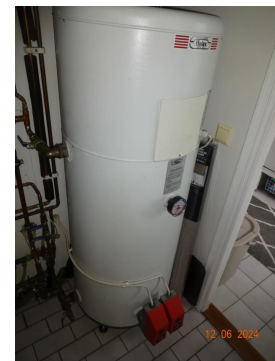
TG 2 Varmtvannstank - 2

Leilighetsdel:
Varmtvannsbereder plassert på vaskerom/teknisk rom, 116 liter fra 1998.

- Det er ikke behov for utbedringstiltak siden tanken fungerer i dag, men ut ifra alder kan skader plutselig oppstå på eldre tanker.
