# Tilstandsrapport

Fritidsbolig

Helgerødveien 317, 3145 Tjøme

Befaringsdato: 25.06.2025

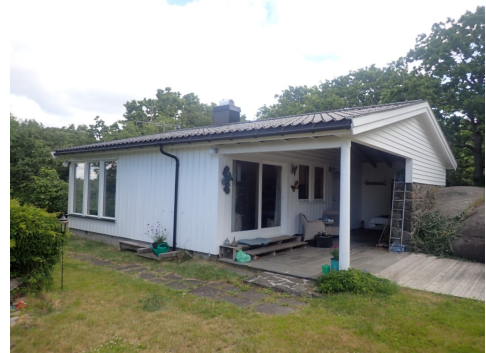
Tak skal være utført og forankret til bærekonstruksjoner slik at det uten skadelige deformasjoner kan oppta belastninger etter kap. 51. Tak skal være teknet og drenert slik at det ikke oppstår lekkasje ved nedbør eller når snø eller is smelter. Åpninger for ventilering av tak skal være avdekket eller utformet slik at inndrev av regi eller snø unngås. Tak skal være utført slik at det ikke oppstår skadelig fuktighets-opsamling ved kondensasjon av vanndamp fra husets indre. Tak skal være utført slik at det ikke blir utsatt for skadelige frostsprengninger eller farlige isdannelser. Hvor det er fare for at snøras og isras kan medføre skade, skal taket ha snøfanger e.l. sikring.

Konsekvens kan være at personer blir påført skade ved snø og isras fra tak.

Det mangler snøfangere på tak over inngangsparti.

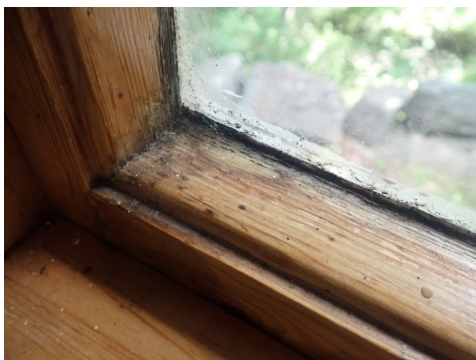
Vindu på kjøkken er tydelig påvirket av kondens/fuktpåvirkning.

Vindu på kjøkken bør skiftes.

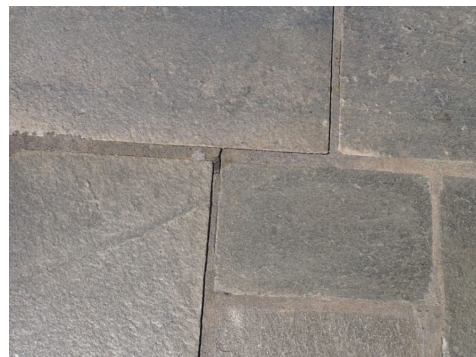
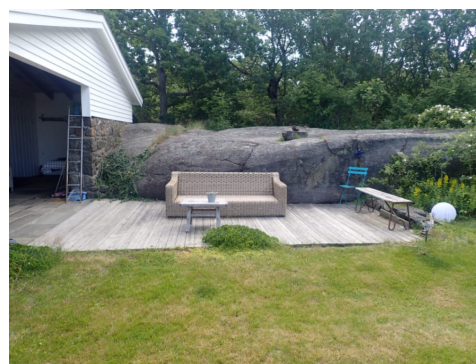
Det er sprekk i fuger mellom skiferheller på terrasse.

Det bør monteres rekkverk/sikring av fjell over terrasseplattning.

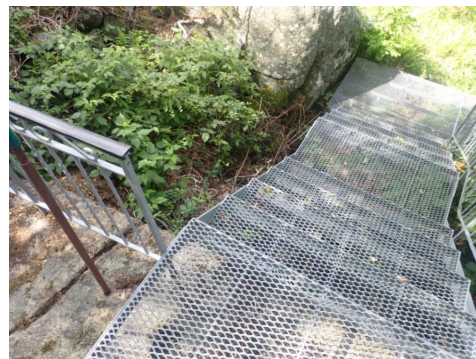
Det mangler sikring av trapp mot terreng.

Det må monteres rekkverk der dette mangler for og forebygge fallskader.

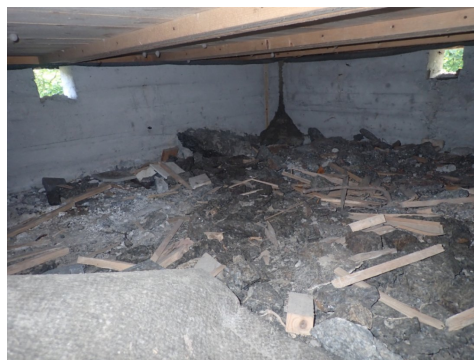
- Det er ikke adkomst til deler av krypkjelleren. Krypkjeller er kun vurdert i tilgjengelige deler. Krypkjeller regnes for å være en risikokonstruksjon som er utsatt for fukt- og råteskader i bunnsvill, trebjelkelaget og andre tilstøtende konstruksjoner, på grunn av fuktighet fra grunnen og kondensering ved temperaturskjeller. Selv om det ikke er avdekket tegn på skader, betyr ikke dette nødvendigvis at det ikke foreligger skader i eller i forbindelse med krypkjelleren.

- Vær oppmerksom på denne risikoen, overvåk tilstanden og undersøk dette nærmere, helst med hjelp av en fagkyndig.

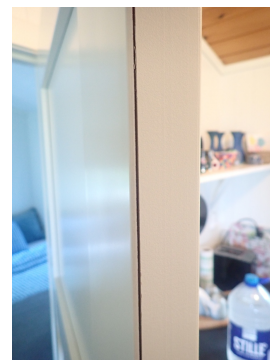
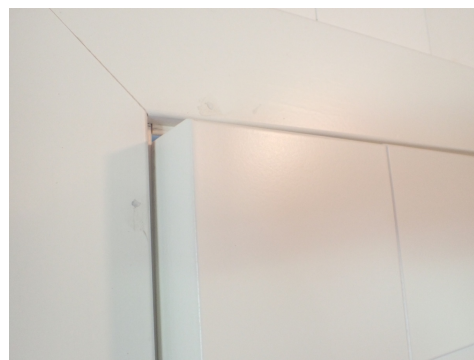
Dørblad subber mot karm.

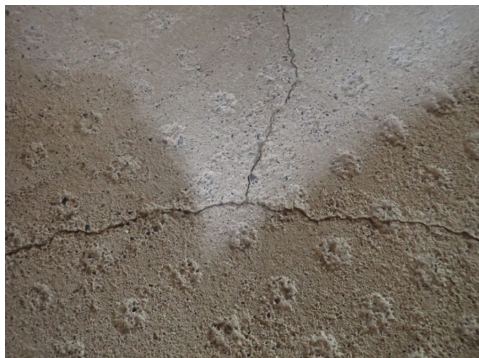
Gulv har sprekker

Det er ikke umiddelbare behov for tiltak men sprekker i betong må jevnlig holdes under oppsikt.

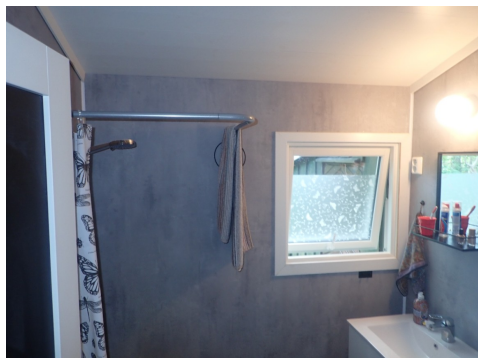
- Det er vindu/dør med ikke fuktbestandige materialer i våtsonen (ved vask, dusj, badekar, osv.), løsningen eller byggematerialet er uegnet.

Avvik på grunn av trevindu i våt sone. Avvik på feil utførelse (TEK-17)

Vindu og tilhørende materialer i våt sone må jevnlig kontrolleres for eventuell fuktbelastning.

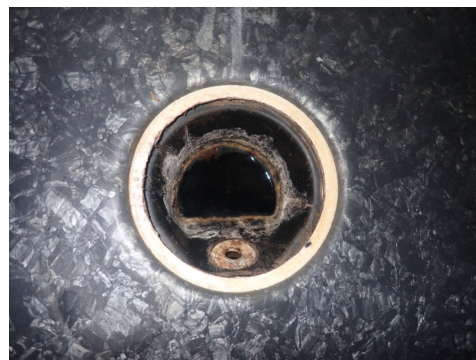
Det er avvik på alder sluk og manglende dokumentasjon på belegg.

Sluk må ha jevnlig ettersyn og jevnlig rensk. Konsekvens kan være at sluk går tett og påføre våtrommet skader.

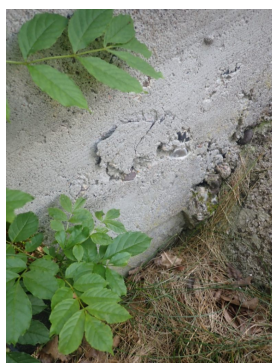
Litt avskalling/sår på grunnmur hjørne nord/øst.

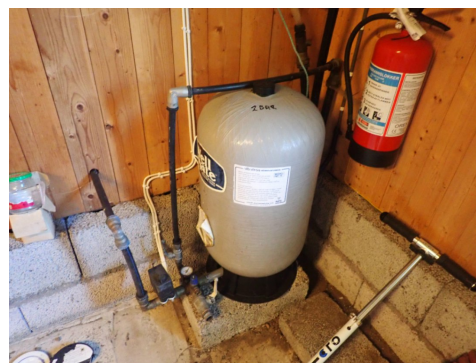
Pumpe til borevann er plassert i uthus.
