Lifjellveien 27 A 4310 HOMMERSÅK

Tilstandsrapport Eierskifte

Boligtype: Vertikaldelt tomannsbolig

Byggeår: 1971

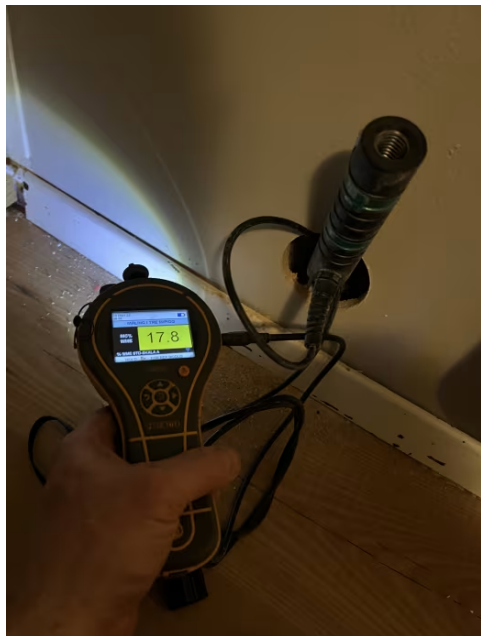
6.4 Rom under terreng

Type rom under terreng	Delvis innredet
Underetasjen er i hovedsak innredet til boligformål samt bod.	
Er det gjennomført arbeider etter byggeår?	Ukjent
Er det foretatt hulltaking i utlektet vegg eller i eventuelt oppforet tregulv?	Ja
Er det symptomer på fuktskade? (se etter skader og foreta fuktmåling)	Ja
Er oppholdsrom manglende ventilert?	Nei
Oppsummering av rom under terreng	TG-2
<p>Det er foretatt hulltaking i nedre del av vegg i kontor.</p> <p>Det registreres mineralutslag (salt/kalkutsalg) i overflater i bod som er et symptom på fuktvandring gjennom grunnmur, dette skyldes antatt gamle forhold før drenering mot sør bøle oppgradert.</p> <p>Ved fuktmåling i treverk i forbindelse med hulltaking, måles en variable fuktinnhold som er rett over snitt grensen.</p> <p>Rommene er ventilert med vinduer og klaffventiler på yttervegg som er en godkjent løsning på oppføringstidspunktet.</p>	
Anbefalte tiltak / ytterligere undersøkelser anbefales

Det påviste fuktnivå gir grunn til å overvåke konstruksjonen for å se utvikling over tid.

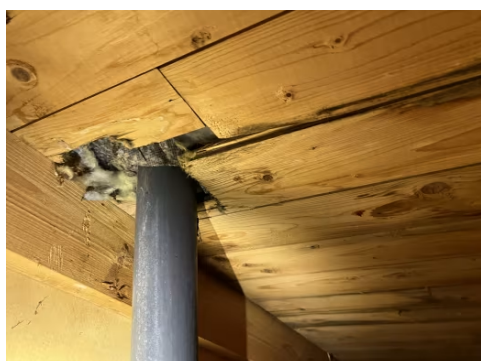
6.8 Loft (konstruksjonsoppbygging)

Type loft	Kaldtloft
Er det tegn til fukt fra lekkasjer eller kondensering på overflater?	Ja
Er det tegn til sopp/råte eller spor etter skadedyr?	Ja
Er det tegn på utilstrekkelig ventilering av konstruksjonen?	Ja

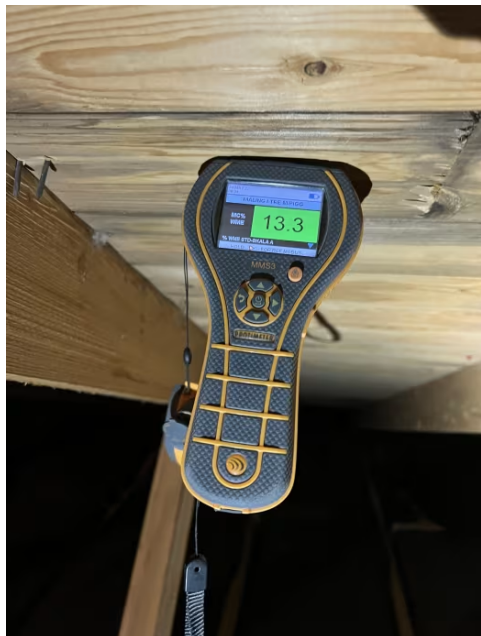
6.10 Takkonstruksjon

Takkonstruksjon	Saltak
Inspisert fra	Fra bakken
Er det tegn til svanker, skjevheter eller symptom på konstruksjonssvikt i takflaten?	Nei
Er det registrert symptom som tyder på at takkonstruksjonen er utilstrekkelig luftet?	Ja
Oppsummering av takkonstruksjon	TG-2
<p>Takkonstruksjon skiftet i 2015 ifølge eier.</p> <p>Tg.2 -Vannmerke i sutaket rundt pipe/rørgjennomføringer. Dette kan skyldes at papp oppå sutaket ikke har tilstrekkelig oppbrett rundt gjennomføringen.</p> <p>Enkelte spiker stikker gjennom undertak/sutak på loft, dette kan være et utsatt sted for kondens. Det er ikke synlig etablert luftespalte i raftekasse.</p>	
Anbefalte tiltak / ytterligere undersøkelser anbefales	
<p>Isolasjon ligger stedvis noe tett inntil sutaket, luftespalter ved takfot kan med fordel åpnes opp.</p>

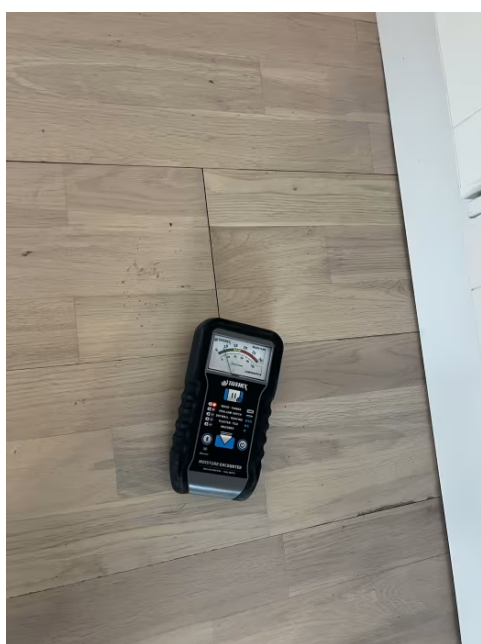
6.15 Kjøkken

Er det påvist fukt /skader rundt vask/kjøleskap/oppvaskmaskin? Ja

TG.2- Tegn etter kondens i overskap dør ved vifta. Fuktskade i parkett foran oppvaskmaskin, skyldes tidligere forhold.

Det kan vurderes å montere en vannstopper under vask, for å begrense fuktskader ved en evt. vannlekkasje.

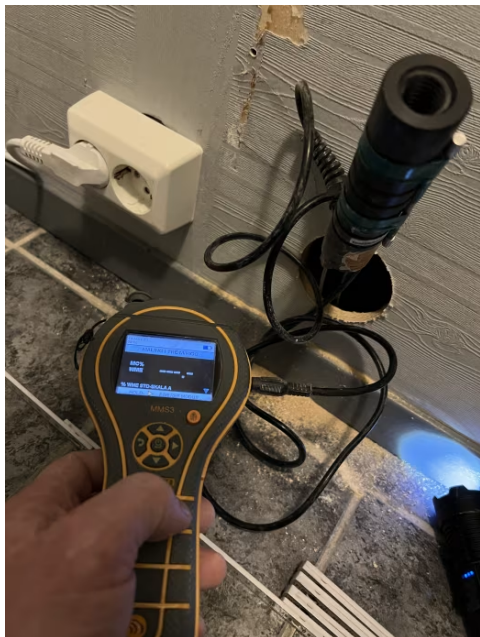
Det ble ikke registrert fukt i veg ved hulltaking fra tilstøtende rom.

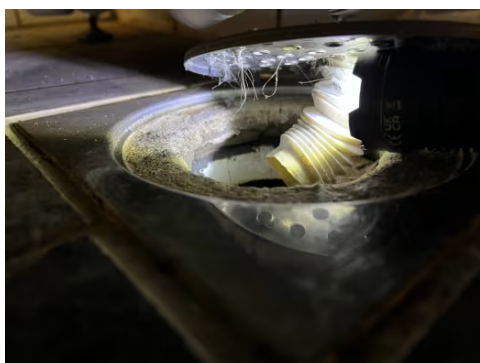
Membran er ikke synlig ført under klemring i sluk.

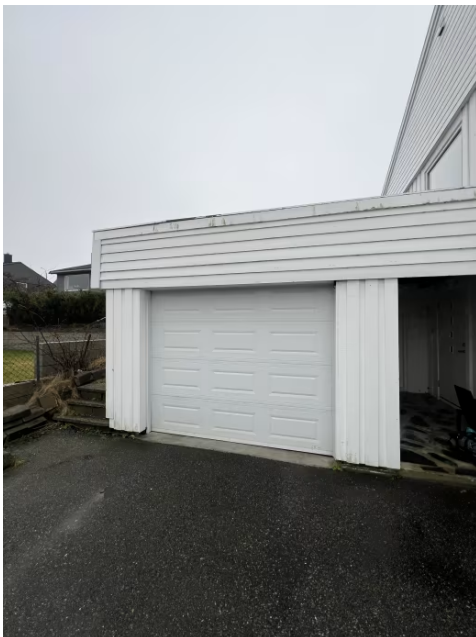
6.26 Øvrig: Garasje

- Tak nedløp er avsluttet over terreng, kan gi økt fuktbelastning grunnmur
- Riss/sprekk i utv. puss langs side ringmur, stedvis noe avskaling i utv. maling/puss ved sidedør
- Nedbrytning i viduskarmer, feil pusset i fukt kan trenge inn mellom pussetmur og karm.
- Saltutslag på innside av ringmur indikerer tidligere transport av fukt
- Fuktbelastning i utvendig hjørne ringmur, riss/sprekk i pusset mur.

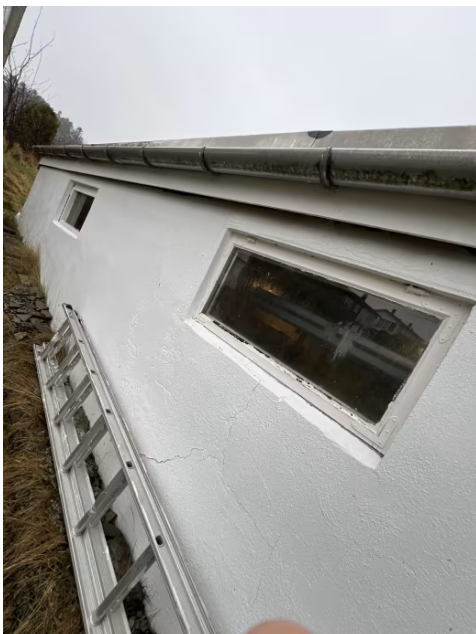
Riss/sprekk.
