Lifjellveien 27A, 4310 HOMMERSÅK

**Flott vertikaldelt bolig med 3
soverom og garasje beliggende i
et etablert og rolig område.**

Nøkkelinformasjon

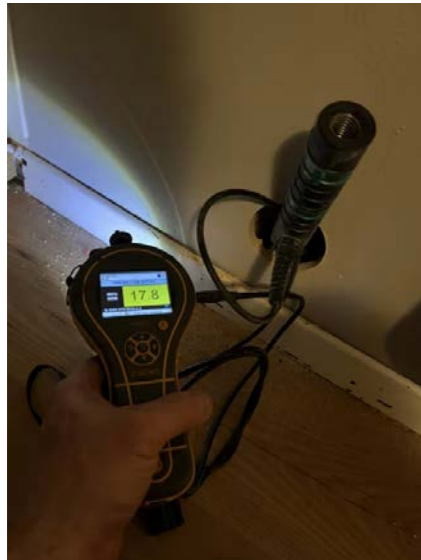
6.4 Rom under terreng

Type rom under terreng	Delvis innredet
Underetasjen er i hovedsak innredet til boligformål samt bod.	
Er det gjennomført arbeider etter byggeår?	Ukjent
Er det foretatt hulltaking i utlektet vegg eller i eventuelt oppforet tregulv?	Ja
Er det symptomer på fuktskade? (se etter skader og foreta fuktmåling)	Ja
Er oppholdsrom manglende ventilert?	Nei

Oppsummering av rom under terreng TG-2

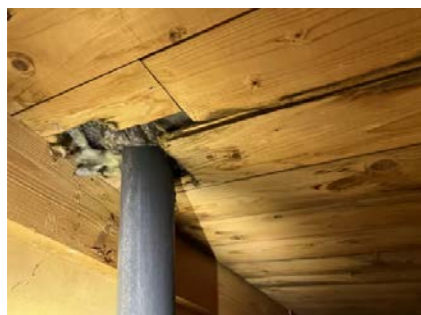
6.8 Loft (konstruksjonsoppbygging)

Type loft	Kaldtloft
Er det tegn til fukt fra lekkasjer eller kondensering på overflater?	Ja
Er det tegn til sopp/råte eller spor etter skadedyr?	Ja
Er det tegn på utilstrekkelig ventilering av konstruksjonen?	Ja

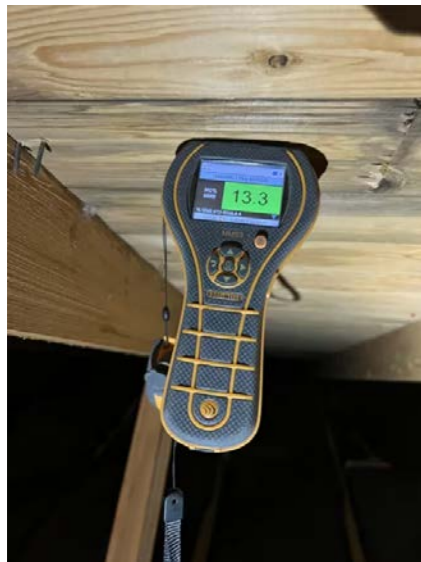
6.10 Takkonstruksjon

Takkonstruksjon	Saltak
Inspisert fra	Fra bakken
Er det tegn til svanker, skjevheter eller symptom på konstruksjonssvikt i takflaten?	Nei
Er det registrert symptom som tyder på at takkonstruksjonen er utilstrekkelig luftet?	Ja
Oppsummering av takkonstruksjon	TG-2
<p>Takkonstruksjon skiftet i 2015 ifølge eier. Tg.2 -Vannmerke i sutaket rundt pipe/rørgjennomføringer. Dette kan skyldes at papp oppå sutaket ikke har tilstrekkelig oppbrett rundt gjennomføringen. Enkelte spiker stikker gjennom undertak/sutak på loft, dette kan være et utsatt sted for kondens. Det er ikke synlig etablert luftespalte i raftekasse.</p>	
Anbefalte tiltak / ytterligere undersøkelser anbefales	
Isolasjon ligger stedvis noe tett inntil sutaket, luftespalter ved takfot kan med fordel åpnes opp.

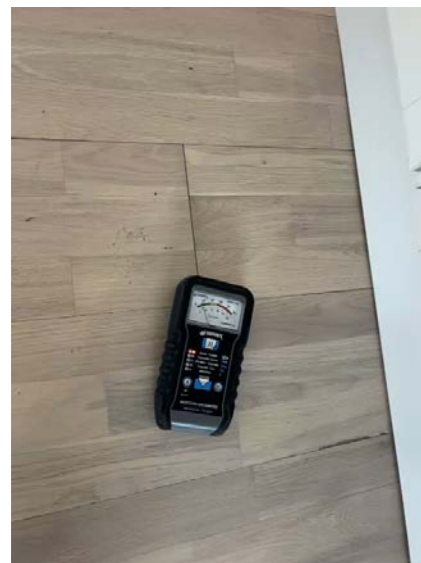
6.15 Kjøkken

TG.2- Tegn etter kondens i overskap dør ved vifta. Fuktskade i parkett foran oppvaskmaskin, skyldes tidligere forhold.

Det ble ikke registrert fukt i berørt område på befaringdagen.

Det kan vurderes å montere en vannstopper under vask, for å begrense fuktskader ved en evt. vannlekkasje.

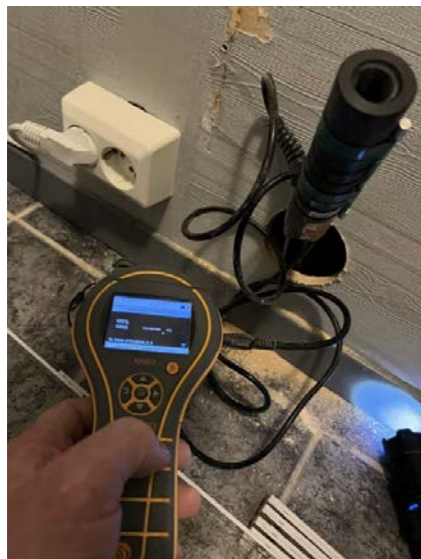
Det ble ikke registrert fukt i veg ved hulltaking fra tilstøtende rom.

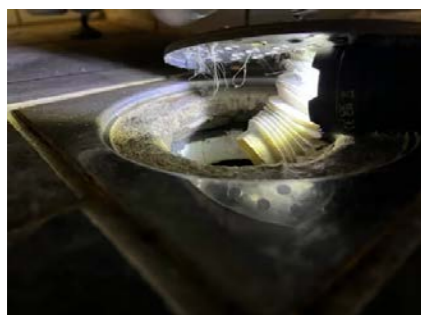
Membran er ikke synlig ført under klemring i sluk.

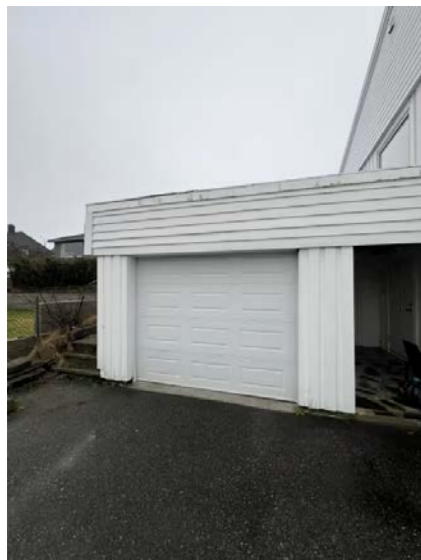
6.26 Øvrig: Garasje

Beskrivelse
<p>Garasje fra ca. 1980. Garasje er oppført med ringmur i betongblokker, pusset utv. stedstøpt plate og asfalt på mark. Lett bindingsverk som utvendig er kledd med trepaneler og innvendig med gips. Skråtak i tre som er tekket med asfaltbelegg. Hvitlakkert stålport med elektrisk portåpner.</p>
Tiltak
<p>Takkonstruksjon er skiftet ut i 2022. EL- lader Zaptec etablert i 2023.</p>
Merknad
<ul style="list-style-type: none"> - Tak nedløp er avsluttet over terreng, kan gi økt fuktbelastning grunnmur - Riss/sprekk i utv. puss langs side ringmur, stedvis noe avskaling i utv. maling/puss ved sidedør - Nedbrytning i viduskarmer, feil pusset i fukt kan trenge inn mellom pussetmur og karm. - Saltutslag på innside av ringmur indikerer tidligere transport av fukt - Fuktbelastning i utvendig hjørne ringmur, riss/sprekk i pusset mur.

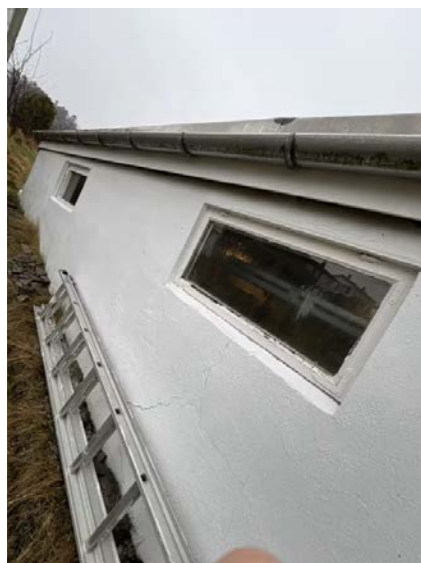
Riss/sprekk.
