Tilstandsrapport

Enebolig

Nyfundvegen 1, 2409 ELVERUM

Befaringsdato: 19.02.2024

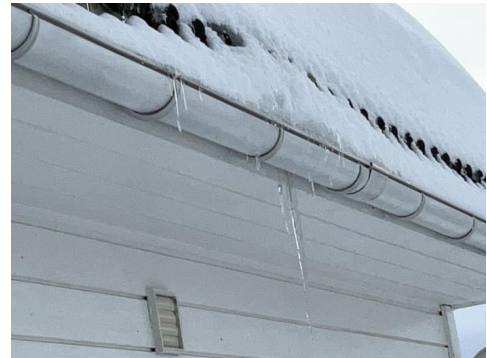
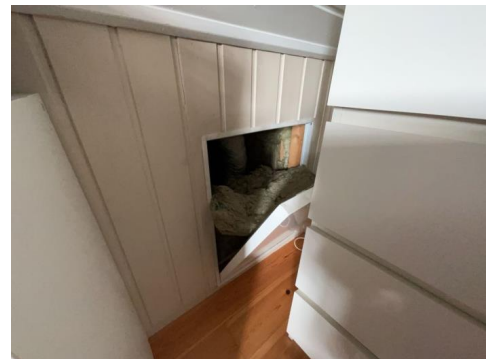
! TG 2 Takkonstruksjon/Loft

Saltak konstruksjon av prefabrikkerte A-takstoler. Store deler av takkonstruksjon er kompakt og uten kontrollmuligheter.

- Lokal utbedring bør utføres.
- Det må gjennomføres ytterligere undersøkelser.

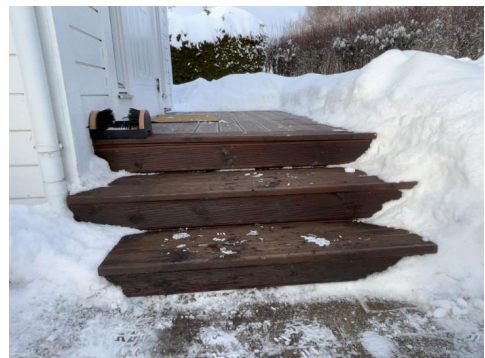
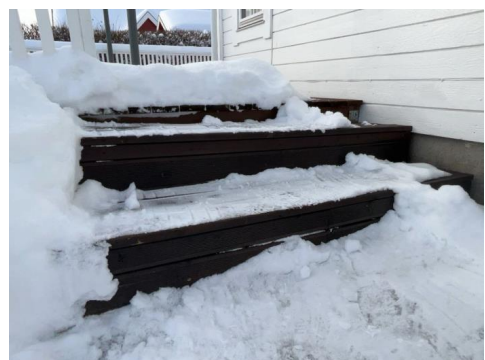
! TG 2 Utvendige trapper

Utvendige tretrapper til inngangspartiet og terrassen.

- Lokal utbedring må utføres.

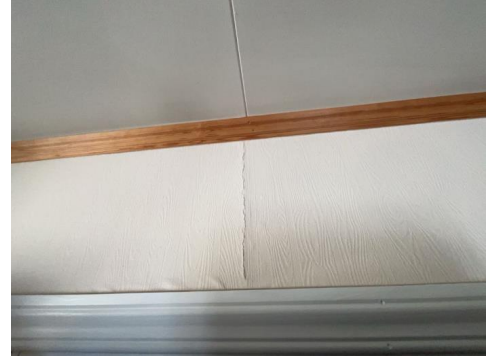
Det er påvist noen oppsprukne overflater. Det er påvist laminatgulv med mindre enn 30 cm mellom tverrskjøtene. Sistnevnte er avvik fra leggeanvisningen.

- Det må foretas tiltak for å lukke avviket.

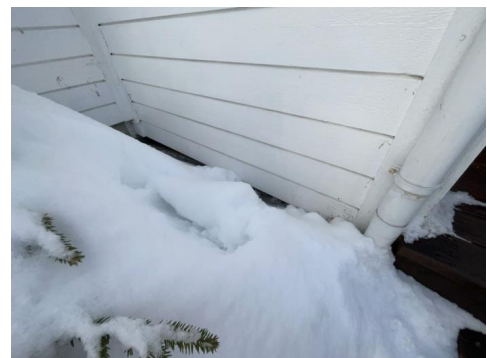
! TG 2 Kryp Kjeller

Kryprom mot terrenget under deler av 1. etasjen. Det gjøres oppmerksom på generelt grunnlag at kryprom med trebjelkelag mot terrenget er en risikokonstruksjon med hyppige skadefrekvenser.

- Kryp kjeller har ingen adkomstmulighet og derfor ikke nærmere vurdert innvendig.
- Det er for dårlig terrengfall vekk fra konstruksjonen.
- Det er manglende fuktsperre på bakken.

- Fuktsperre på bakken bør etableres.
- Om mulig bør det forsøkes etablert adkomst til kryp kjeller slik at den kan inspiseres. Dette er en utsatt konstruksjon.
- Terrengfall i tilknytning til konstruksjonen må utbedres.

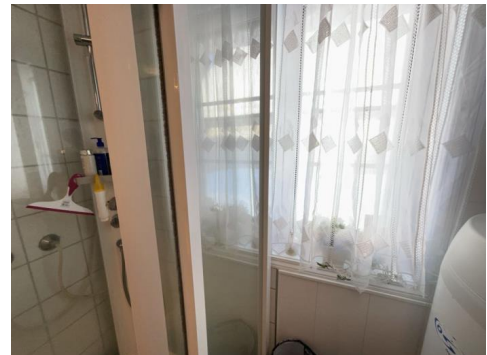
- Det er vindu/dør med ikke fuktbestandige materialer i våtsonen (ved vask, dusj, badekar, osv.), løsningen eller byggematerialet er uegnet
- Våtromsplater er ikke montert fagmessig.
- Det er montert vinduer eller dører i våtsonen.
- Det er uegnede materialer i våtsoner

- Uegnete materialer må fuktbeskyttes/utskiftes.
- Det må foretas lokal utbedring.
- Det bør vurderes annen løsning i våtsonen med tanke på plassering av vinduer eller dører.
- Det må gjøres tiltak for å lukke avviket.

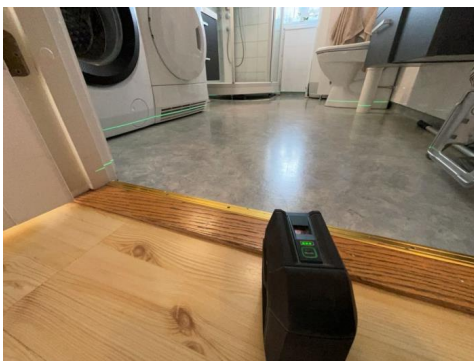
- Det er mulighet for at det kan forekomme vannlekkasje på våtrommet hvor vann ikke vil gå til sluk.
- Det er påvist at høydeforskjell fra topp slukrist til gulv/synlig topp membran ved dørterskel er mindre enn 25 mm.
- Det er påvist avvik i fallforhold til sluk i forhold til krav i forskrift på byggetidspunktet.

- Det bør etableres avrenning inn til sluk for hele våtrommet.

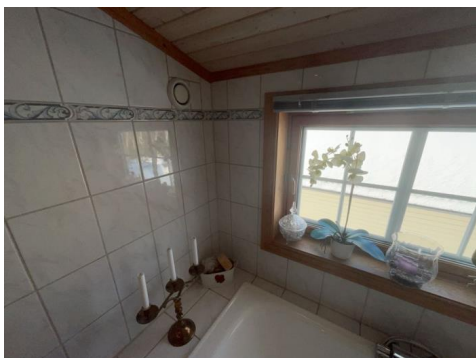
- Det er vindu/dør med ikke fuktbestandige materialer i våtsonen (ved vask, dusj, badekar, osv.), løsningen eller byggematerialet er uegnet
- Det er montert vinduer eller dører i våtsonen.
- Det er uegnede materialer i våtsoner

- Det må gjøres tiltak for å lukke avviket.
- Det bør vurderes annen løsning i våtsonen med tanke på plassering av vinduer eller dører.

- Uegnete materialer må fuktbeskyttes/utskiftes.

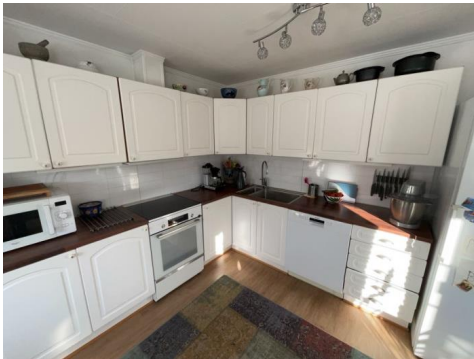
- Det er påvist skader på overflater/kjøkkeninnredning utover normal slitasjegrad.

- Det må påregnes lokal utbedring/utskiftning.

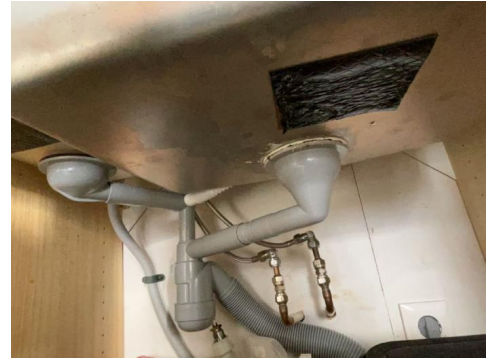
! TG 2 Avløpsrør

Innvendige avløpsrør av plast/pvc. Stakemuligheter via sluk da det ikke er påvist stakeluke(r).

- I forbindelse med oppgradering av våtrom vil det være naturlig med utskifting av rør.
- Overvåk tilstanden jevnlig. For å få tilstandsgrad 0 eller 1 må røranlegget skiftes ut, men tidspunktet for når dette er nødvendig er vanskelig å si noe om. Ved renovering, påse at røranlegget dokumenteres av fagperson.
- Det er ikke behov for utbedringstiltak siden anlegget fungerer i dag, men ut ifra alder kan skader plutselig oppstå på eldre anlegg.

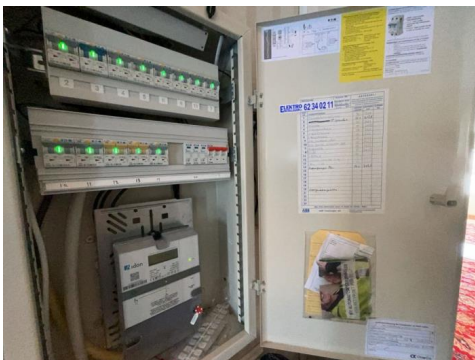
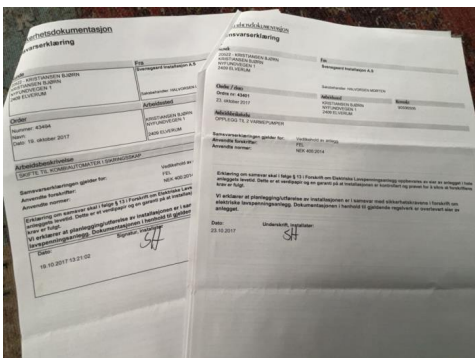
! TG 2 Elektrisk anlegg

Eldre installasjon uten dokumentasjon. Noen utførte arbeider uten dokumentasjon. Anbefaler at samsvarserklæring og dokumentasjon for alle arbeider etter 01.01.1999 fremskaffes. Anbefaler primært teknisk gjennomgang av el.takstmann, alternativt tilsyn av DLE. Hvis en utbedringskostnad er opplyst, så gjelder dette estimatet KUN for gjennomføringen av et tilsyn/en teknisk gjennomgang. Eventuelle utbedringer av selve el.anlegget vil komme i tillegg.
