Tilstandsrapport

Enebolig

Nyfundvegen 1, 2409 ELVERUM

Oppdragsnr.: 20273-1848

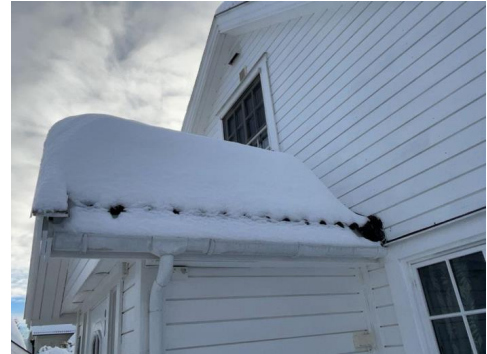
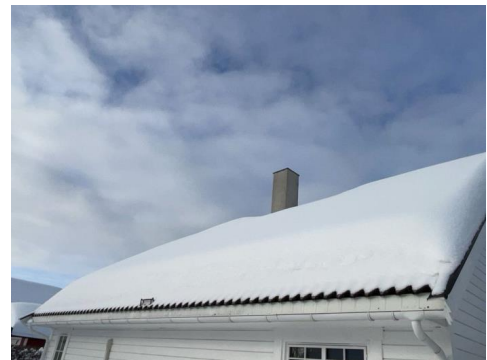
Konsekvens/tiltak

- Det bør foretas nærmere undersøkelser av takteking når taket er snøfritt.
- Lokal utbedring må utføres.

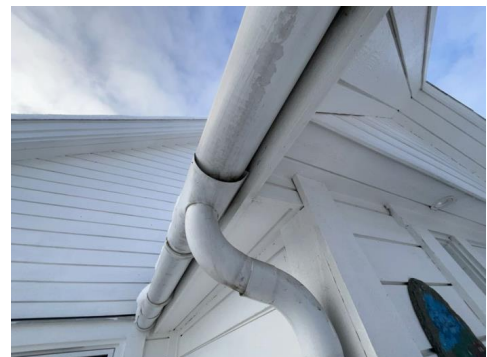
! TG 2 Nedløp og beslag

Takrenner, nedløp og beslag av metall.

Vurdering av avvik:

- Mer enn halvparten av forventet brukstid er passert på renner/nedløp/beslag.
- Takrenner har punktvis lekkasjer.

- Nye renner og nedløp må monteres

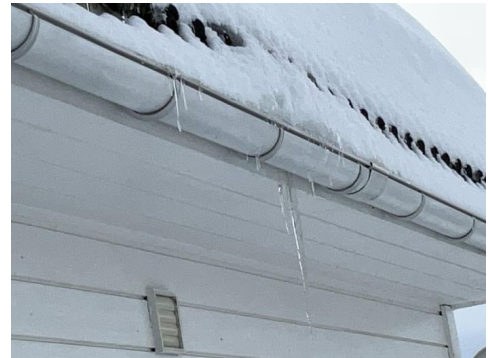
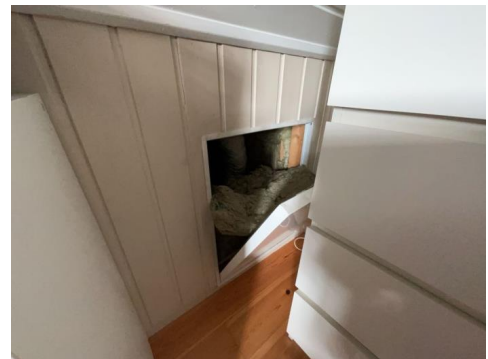
! TG 2 Takkonstruksjon/Loft

Saltak konstruksjon av prefabrikkerte A-takstoler. Store deler av takkonstruksjon er kompakt og uten kontrollmuligheter.

- Lokal utbedring bør utføres.
- Det må gjennomføres ytterligere undersøkelser.

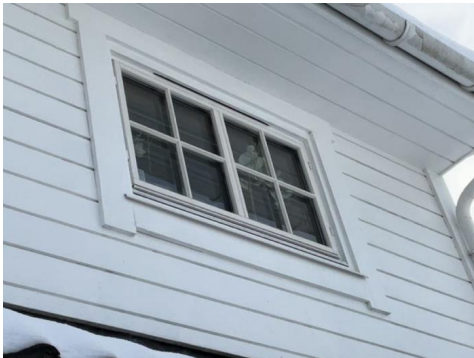
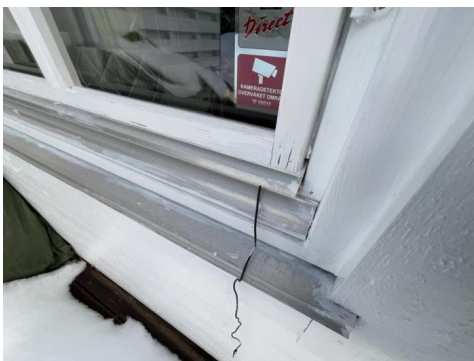
- Det er påvist at enkelte vinduer er vanskelig å åpne/lukke.
- Det er påvist avvik rundt innsettingsdetaljer.
- Karmene i vinduer er slitte og det er sprekker i trevirket.

- Vinduer må justeres.
- Det må foretas lokal utbedring.

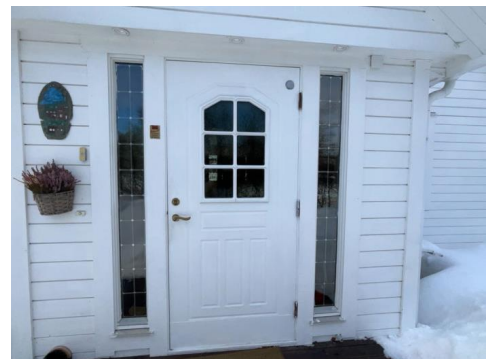
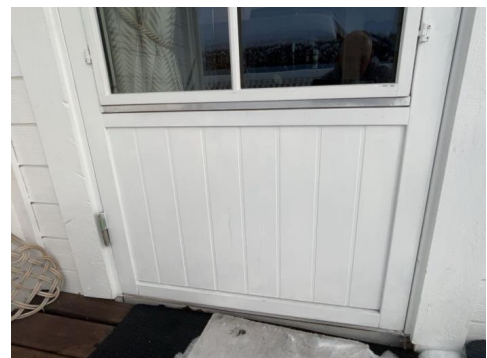
TG 2 Dører

- Det er påvist avvik rundt innsettingsdetaljer.
- Det er påvist tegn på innvendig kondensering av enkelte glass.
- Karmene i dører er værslitte utvendig og det er sprekker i trevirket.

- Det bør gjøres tiltak for å lukke avviket.
- Det bør gjøres tiltak for å bedre ventilering av rommet.

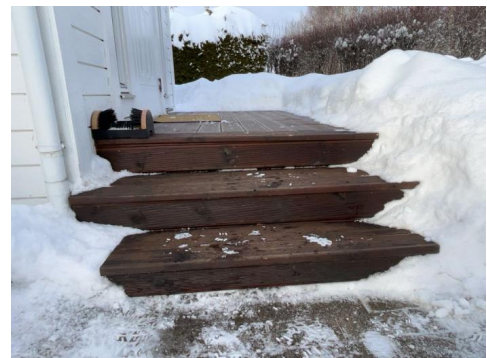
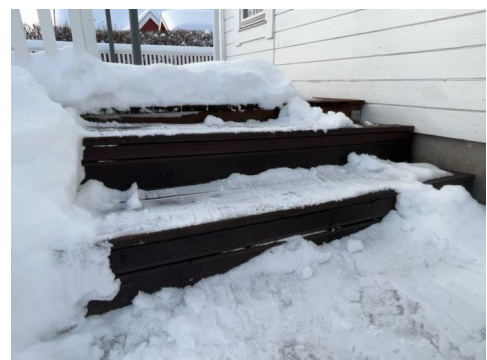
! TG 2 Utvendige trapper

Utvendige tretrapper til inngangspartiet og terrassen.

- Lokal utbedring må utføres.

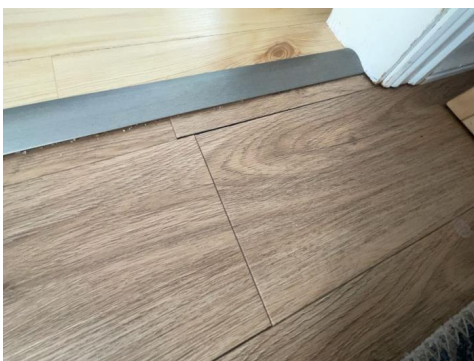
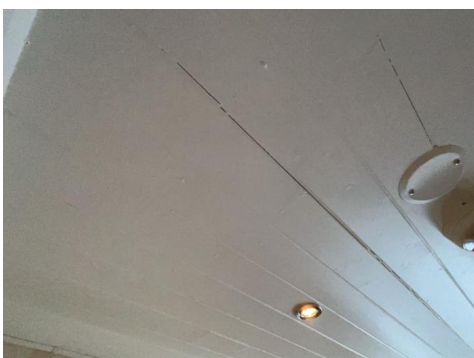
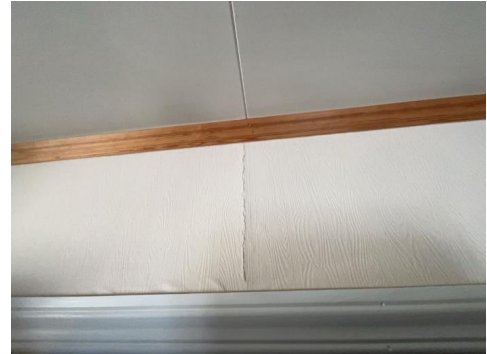
- Det er påvist andre avvik:

Det er påvist noen oppsprukne overflater. Det er påvist laminatgulv med mindre enn 30 cm mellom tverrskjøtene. Sistnevnte er avvik fra leggeanvisningen.

- Det må foretas tiltak for å lukke avviket.

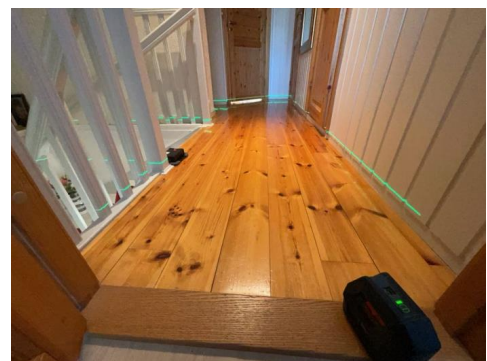
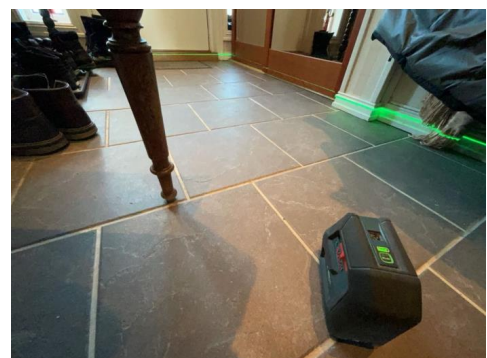
TG 2 Etasjeskille/gulv mot grunn

Plate på mark av støpt betong i 1. etasjen. Etasjeskillere av trekonstruksjoner i 2. etasjen. Det er ved stikkprøvekontroll målt nivåforskjell på 11 mm innenfor 2 meter.

- Målt høydeforskjell på mellom 10 - 20 mm innenfor en lengde på 2 meter. Tilstandsgrad 2 gis med bakgrunn i standardens krav til godkjente måleavvik.

- For å få tilstandsgrad 0 eller 1 må høydeforskjeller rettes opp. Det vil imidlertid sjelden være økonomisk rasjonelt som et enkeltstående tiltak i en bolig som dette. Dersom boligen en gang skal renoveres, kan man vurdere slike tiltak.
- For å få tilstandsgrad 0 eller 1 må høydeforskjeller rettes opp. Ytterligere undersøkelser må foretas for å få kartlagt omfanget for utbedring.

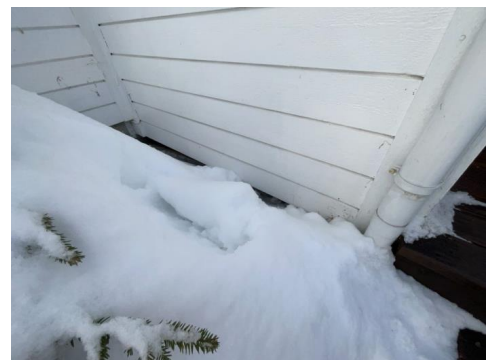
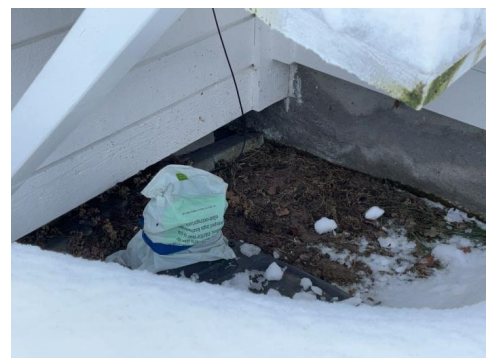
TG 2 Kryp Kjeller

Kryprom mot terrenget under deler av 1. etasjen/vindfanget. Det gjøres oppmerksom på generelt grunnlag at kryprom med trebjelkelag mot terrenget er en risikokonstruksjon med hyppige skadefrekvenser.

- Kryp kjeller har ingen adkomstmulighet og derfor ikke nærmere vurdert innvendig.
- Det er for dårlig terrengfall vekk fra konstruksjonen.
- Det er manglende fuktsperre på bakken.

- Fuktsperre på bakken bør etableres.
- Om mulig bør det forsøkes etablert adkomst til kryp kjeller slik at den kan inspiseres. Dette er en utsatt konstruksjon.
- Terrengfall i tilknytning til konstruksjonen må utbedres.

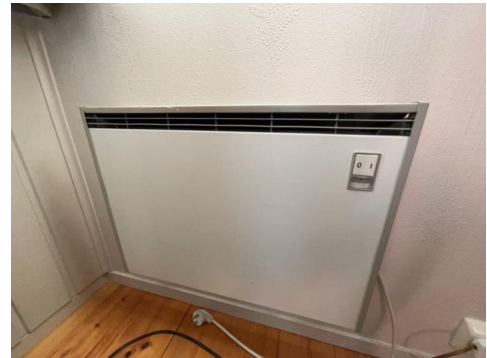
TG 2 Andre innvendige forhold

- Det er påvist andre avvik:

- Det må foretas tiltak for å lukke avviket.

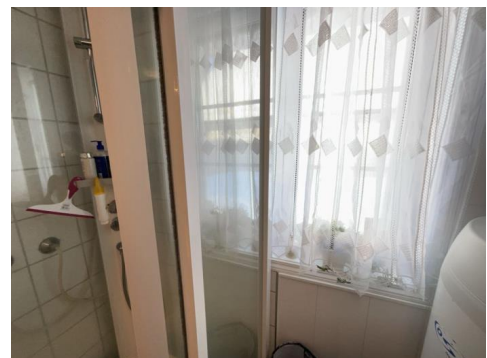
- Det er vindu/dør med ikke fuktbestandige materialer i våtsonen (ved vask, dusj, badekar, osv.), løsningen eller byggematerialet er uegnet
- Våtromsplater er ikke montert fagmessig.
- Det er montert vinduer eller dører i våtsonen.
- Det er uegnede materialer i våtsoner

- Uegnete materialer må fuktbeskyttes/utskiftes.
- Det må foretas lokal utbedring.
- Det bør vurderes annen løsning i våtsonen med tanke på plassering av vinduer eller dører.
- Det må gjøres tiltak for å lukke avviket.

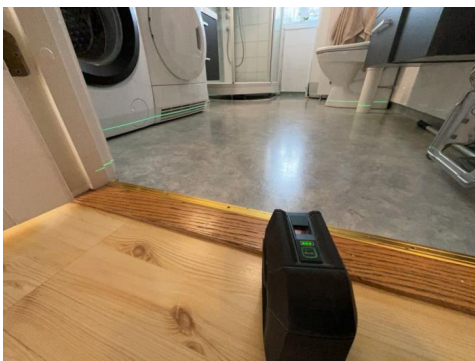
- Det er mulighet for at det kan forekomme vannlekkasje på våtrommet hvor vann ikke vil gå til sluk.
- Det er påvist at høydeforskjell fra topp slukrist til gulv/synlig topp membran ved dørterskel er mindre enn 25 mm.
- Det er påvist avvik i fallforhold til sluk i forhold til krav i forskrift på byggetidspunktet.

- Det bør etableres avrenning inn til sluk for hele våtrommet.

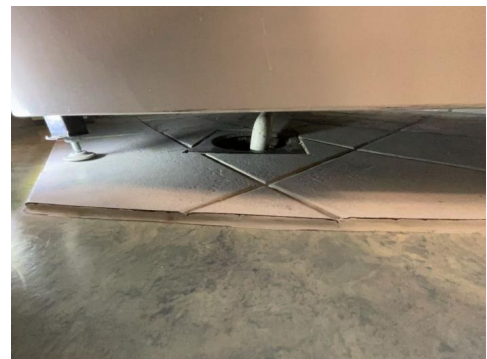
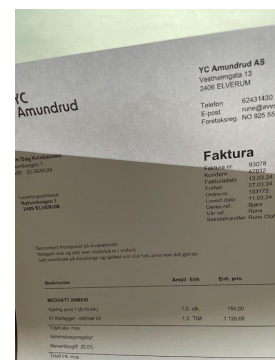
! TG 2 Sluk, membran og tettesjikt

- Det er påvist mangelfull/feil utførelse rundt rørgjennomføringer e.l. som gir fare for fukt i konstruksjonen i våtsone.
- Mer enn halvparten av forventet brukstid er passert på membranløsningen.
- Mer enn halvparten av forventet brukstid er passert på slukløsningen.
- Sluk har begrenset mulighet for inspeksjon og rengjøring.

- Tilgang til sluk må bedres både for inspeksjon og rengjøring.
- Overvåk tilstanden jevnlig. For å få tilstandsgrad 0 eller 1 må slukløsningen skiftes ut og sannsynligvis må også membransjiktet skiftes/utbedres. Det er imidlertid vanskelig å si noe om tidspunktet for når dette er nødvendig.
- Løsningen/utførelsen rundt rørgjennomføringer gir fare for fukt inn i konstruksjoner.
- Det må foretas lokale tiltak for å utbedre utettheter på våtrommet.
- Det må foretas utbedring for å unngå fuktskader i konstruksjonen.
- Sluket må sjekkes og rengjøres jevnlig.

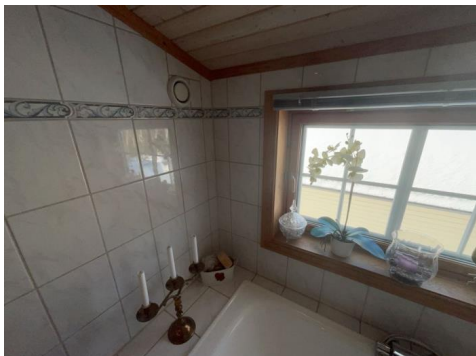
- Det er vindu/dør med ikke fuktbestandige materialer i våtsonen (ved vask, dusj, badekar, osv.), løsningen eller byggematerialet er uegnet
- Det er montert vinduer eller dører i våtsonen.
- Det er uegnede materialer i våtsoner

- Det må gjøres tiltak for å lukke avviket.
- Det bør vurderes annen løsning i våtsonen med tanke på plassering av vinduer eller dører.

- Uegnede materialer må fuktbeskyttes/utskiftes.

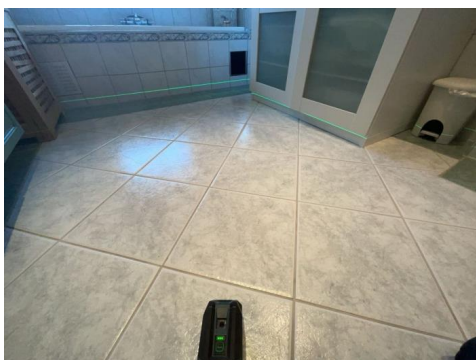
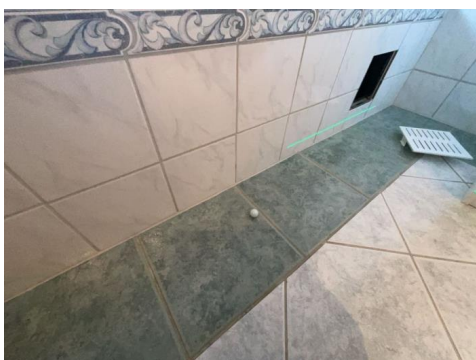
TG 2 Overflater Gulv

- Det er mulighet for at det kan forekomme vannlekkasje på våtrommet hvor vann ikke vil gå til sluk.
- Det er påvist at høydeforskjell fra topp slukrist til gulv/synlig topp membran ved dørterskel er mindre enn 25 mm.
- Det er påvist avvik i fallforhold til sluk i forhold til krav i forskrift på byggetidspunktet.

- Det bør etableres avrenning inn til sluk for hele våtrommet.

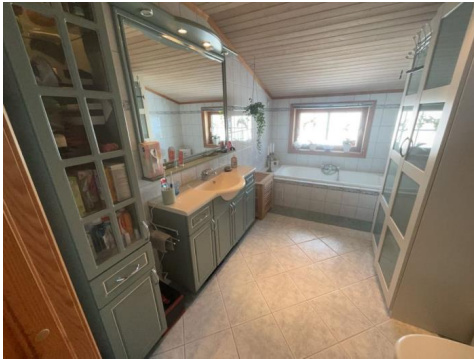
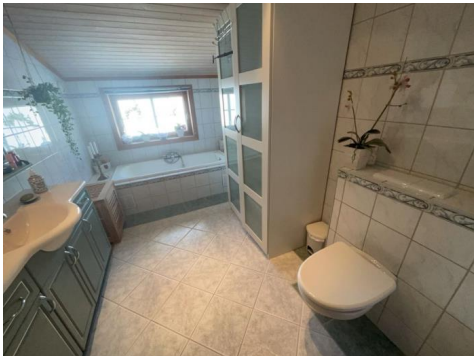
TG 2 Sanitærutstyr og innredning

- Det er ikke påvist tilfredsstillende løsning for å synliggjøre lekkasje fra innebygget systerne.

- Det må gjøres tiltak for å lukke avviket.
- Det må gjennomføres ytterligere undersøkelser.

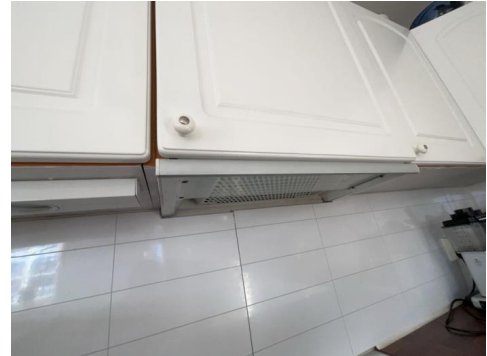
- Det er påvist skader på overflater/kjøkkeninnredning utover normal slitasjegrad.

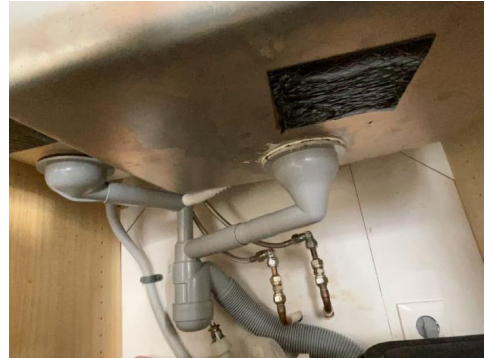
! TG 2 Avløpsrør

Innvendige avløpsrør av plast/pvc. Stakemuligheter via sluk da det ikke er påvist stakeluke(r).

- I forbindelse med oppgradering av våtrom vil det være naturlig med utskifting av rør.
- Overvåk tilstanden jevnlig. For å få tilstandsgrad 0 eller 1 må røranlegget skiftes ut, men tidspunktet for når dette er nødvendig er vanskelig å si noe om. Ved renovering, påse at røranlegget dokumenteres av fagperson.
- Det er ikke behov for utbedringstiltak siden anlegget fungerer i dag, men ut ifra alder kan skader plutselig oppstå på eldre anlegg.

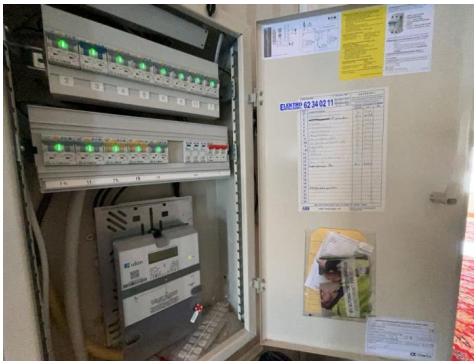
! TG 2 Elektrisk anlegg

Eldre installasjon uten dokumentasjon. Noen utførte arbeider uten dokumentasjon. Anbefaler at samsvarserklæring og dokumentasjon for alle arbeider etter 01.01.1999 fremskaffes. Anbefaler primært teknisk gjennomgang av el.takstmann, alternativt tilsyn av DLE. Hvis en utbedringskostnad er opplyst, så gjelder dette estimatet KUN for gjennomføringen av et tilsyn/en teknisk gjennomgang. Eventuelle utbedringer av selve el.anlegget vil komme i tillegg.

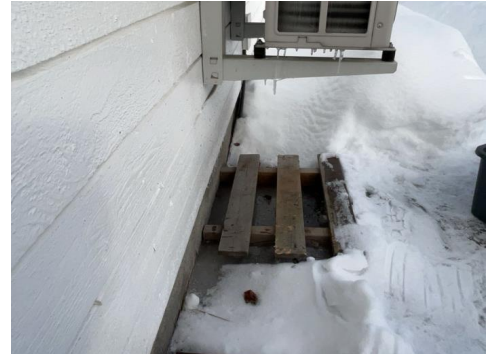
TG 2 Terrengforhold

Eiendommen ligger i et flatt/svakt skrånende terreng. Naturgitt med interne fallforhold på tomten.

- Det bør foretas terrengjusteringer.
- Ytterligere undersøkelser anbefales.

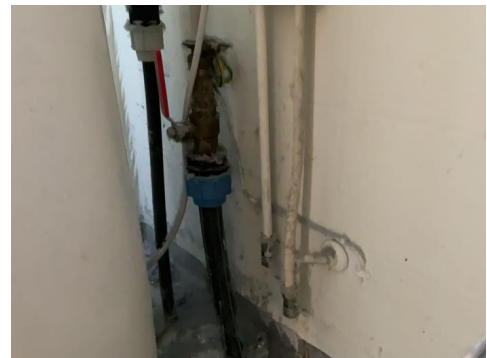
TG 2 Utvendige vann- og avløpsledninger

Utvendige avløpsrør av plast/pvc. Utvendige vannledninger av plast/PEL. Tilknyttet offentlig vann og avløp via private stikkledninger.

- Avløpsanlegget må sjekkes.
- Det er ikke behov for utbedringstiltak siden anlegget fungerer i dag, men ut ifra alder kan skader plutselig oppstå på eldre anlegg.
