Nyfundvegen 1, 2409 ELVERUM

**Innholdsrik og velholdt enebolig nær Ydalir, butikker og sentrum. Solrik og skjermet tomt. Garasje og flere boder. Stor terrasse.**

13.06.2024

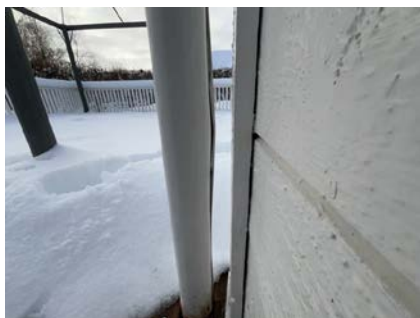
- Mer enn halvparten av forventet brukstid er passert på renner/nedløp/beslag.
- Takrenner har punktvis lekkasjer.

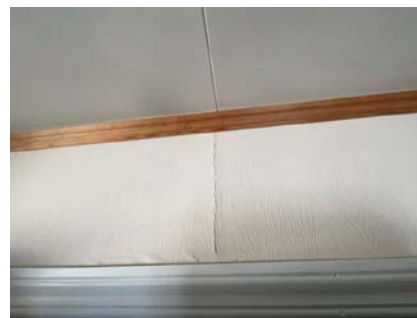
### TG 2 Etasjeskille/gulv mot grunn

Plate på mark av støpt betong i 1. etasjen. Etasjeskillere av trekonstruksjoner i 2. etasjen. Det er ved stikkprøvekontroll målt nivåforskjell på 11 mm innenfor 2 meter.

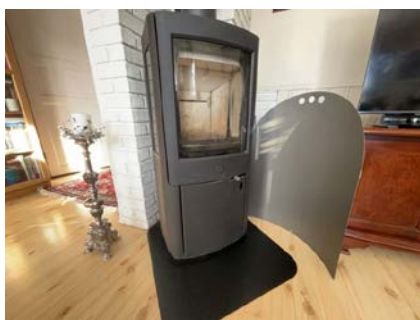
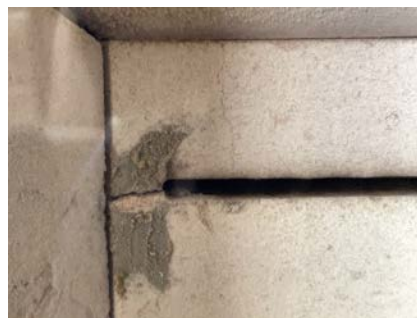
## TG 1 Pipe og ildsted

Ett-løps elementpipe fra 1995. Vedovn fra 2019 av type Varde med gnistsikring foran ildstedet av metallplate.

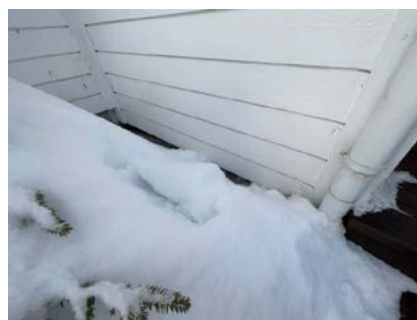
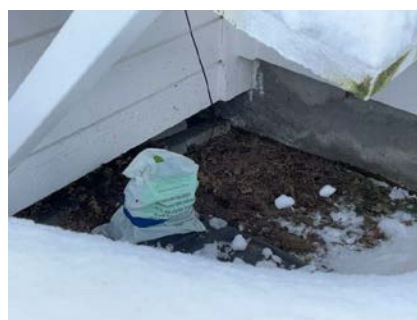
## TG 2 Kryp Kjeller

Kryprom mot terrenget under deler av 1. etasjen/vindfanget. Det gjøres oppmerksom på generelt grunnlag at kryprom med trebjelkelag mot terrenget er en risikokonstruksjon med hyppige skadefrekvenser.

- Fuktsperre på bakken bør etableres.
- Om mulig bør det forsøkes etablert adkomst til krypkjeller slik at den kan inspiseres. Dette er en utsatt konstruksjon.
- Terrengfall i tilknytning til konstruksjonen må utbedres.

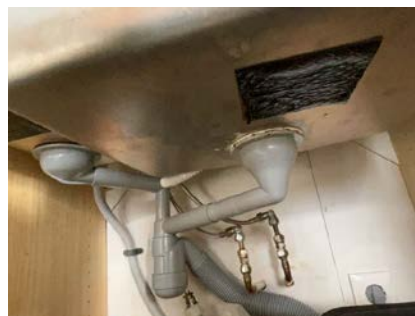
## TC 2 Avløpsrør

Innvendige avløpsrør av plast/pvc. Stakemuligheter via sluk da det ikke er påvist stakeluke(r).

- I forbindelse med oppgradering av våtrom vil det være naturlig med utskifting av rør.
- Overvåk tilstanden jevnlig. For å få tilstandsgrad 0 eller 1 må røranlegget skiftes ut, men tidspunktet for når dette er nødvendig er vanskelig å si noe om. Ved renovering, påse at røranlegget dokumenteres av fagperson.
- Det er ikke behov for utbedringstiltak siden anlegget fungerer i dag, men ut ifra alder kan skader plutselig oppstå på eldre anlegg.
