# Tilstandsrapport

Fritidsbolig

Eikestadveien 219 , 1950 RØMSKOG

## Fritidsbolig - Byggeår: 2016

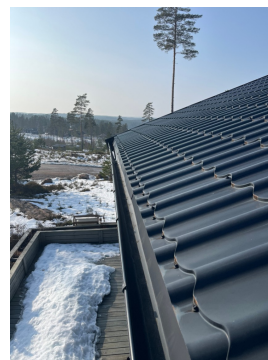
- Det mangler snøfangere på hele eller deler av taket, noe som var krav på byggemeldingstidspunktet.
- Takrenner har punktvis lekkasjer.

Manglende snøfangere og feil fall på renne.

Snøfangere bør monteres på taket for å oppfylle byggeårets krav og redusere risikoen for at snø og is raser ned, noe som kan føre til personskade eller skade på eiendom.

**Kostnadsestimat: 100 000 - 200 000**

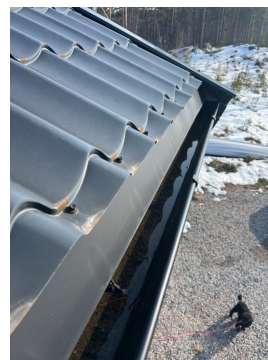
Takrennene over inngangspartiet har feil fall, noe som medfører stående vann i rennene, samt en mindre lekkasje.

Stående vann i renne med lekkasje over inngangsparti.

Takrennene bør justeres slik at vann ledes korrekt til nedløp, og lekkasjen må utbedres for å unngå vannskader på fasade og underliggende konstruksjoner.

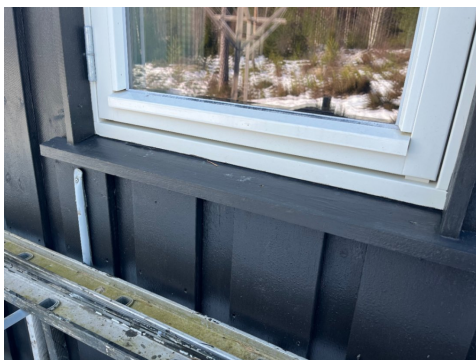
Trevinduer med 2-lags isolerglass.  
Utvendige vannbrett over og under vinduer av tre uten beslag, det er viktig at disse blir godt behandlet og vedlikeholdt for å oppnå en effektiv tetting.

Vannbrett av tre på vinduer må jevnlig behandles.

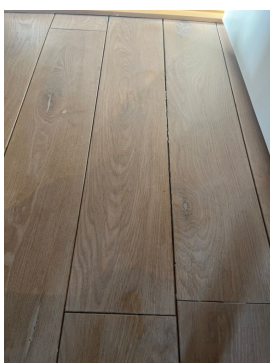
Tregulvet har krympesprekker som overstiger det som anses som normalt for den tørre årstiden. Det er registrert noe svikt og knirk i gulvet.

Tregulv med sprekker og skjøter ikke er forskjøvet.

Det anbefales å følge med på utviklingen av krympesprekker og svikt i gulvet, spesielt i sommermånedene når luftfuktigheten øker, for å vurdere om skjøtene tetter seg. Dersom forholdene forverres, bør det vurderes utbedring for å unngå ytterligere skade eller redusert levetid på gulvet.

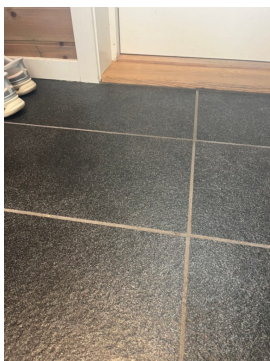
Det er ikke behov for tiltak så lenge flisene ikke er løse, selv om det er registrert "bom". Det er imidlertid risiko for at fliser kan løsne på sikt, noe som kan medføre behov for utbedring.

Fliser i entre/gang har "bom".

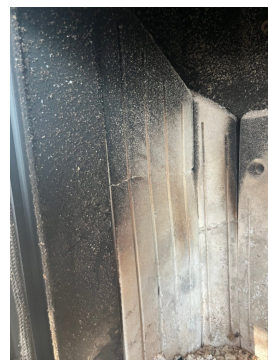
- Det er påvist sprekker i ildfast stein inne i ovnen.

Sprekker i ildfaste steiner i ovnen.

- Skadet stein i ovnen må skiftes ut for å lukke avviket.

Ildfast stein med sprekker bør skiftes for å sikre trygg bruk av ovnen og forhindre ytterligere skader eller brannfare.

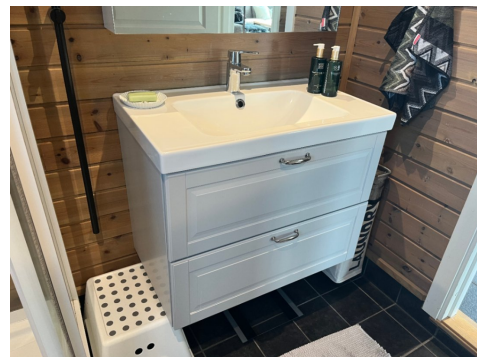
- Det er vindu/dør med ikke fuktbestandige materialer i våtsonen (ved vask, dusj, badekar, osv.), løsningen eller byggematerialet er uegnet.
- Det er uegnede materialer i våtsoner.

Det er benyttet trepanel i våtsoner på badet, og disse er ikke fuktsikre. Vinduet er plassert i dusjens våtsone uten synlig fuktsikring, og kan derfor bli utsatt for fuktpåvirkning.

- Dersom det ikke gjøres tiltak, kan dette medføre oppfukning, oppsvelling og forringelse av materialer over tid og fuktskader på tilstøtende konstruksjoner.
- Uegnede materialer må fuktbeskyttes/utskiftes.

Vegger ved bl.a. servant er ikke fuktsikret.

Trepanel og vindu i våtsoner bør fuktbeskyttes eller byttes ut med fuktbestandige materialer for å redusere risikoen for fuktskader, oppsvelling og forringelse av materialene over tid.

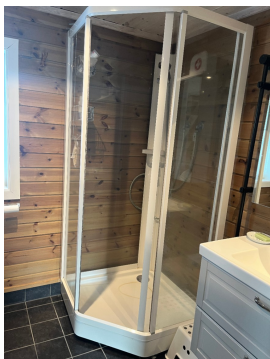
Dagens løsning innebærer at våtrommet kun fungerer dersom det benyttes tett dusjkabinett, og våtsone ved servant er særlig utsatt for fuktskader.

Det er ikke vanntett sjikt på vegger.

Veggene i våtsonene bør utbedres slik at de får tilfredsstillende membran/tettesjikt, for å unngå risiko for fuktskader og råte i konstruksjonen.

Dersom dusjkabinettet fjernes, må det etableres membran/tettesjikt på veggene for å oppfylle kravene og redusere risikoen for skader.

**Kostnadsestimat: 100 000 - 200 000**

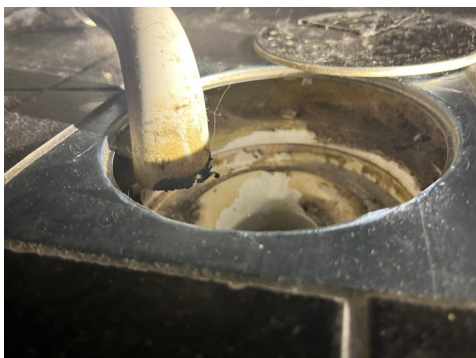
Manglende dokumentasjon og synlig membranmansjett medfører usikkerhet om utførelsen, noe som gir økt risiko for fuktskader og lekkasjer i konstruksjonen.

Sluk under kabinettet.

- Det må innhentes dokumentasjon. Manglende membran/tettesjikt medfører risiko for lekkasjer og fukt i konstruksjonen.

Sluk bør inspiseres når kabinettet er flyttet.

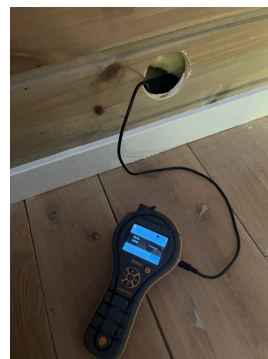
Hulltaking er foretatt i soverom mot dusjsone.

Fuktmåling i trevirke viste normale verdier.

Fuktmåling uten avvik.

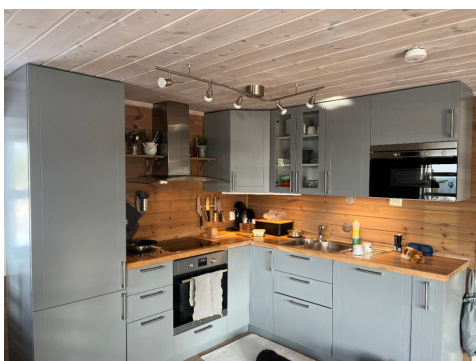
- Det er ikke påvist tegn på at det er montert lekkasjedeteksjon ved oppvaskmaskin/oppvaskkum, dette er et krav på kjøkkenet ut ifra alder.

Det er ikke montert lekkasjestopper på rommet, noe som var et krav på byggetidspunktet.

Kjøkkeninnredning.

- Det bør monteres lekkasjedeteksjon ved oppvaskmaskin/oppvaskkum.

Det bør etableres lekkasjestopper for å hindre vannskade ved lekkasje.

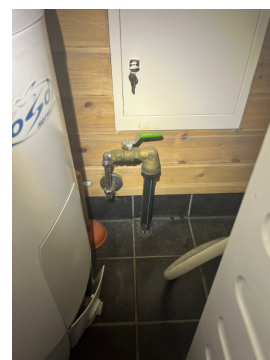
Stoppekran på bad, funksjonstestet ok.
