# Tilstandsrapport

Boligbygg med flere boenheter

Gimleveien 13 L, 1777 HALDEN

Befaringsdato: 23.04.2025

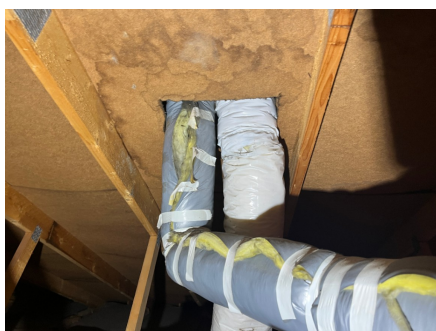
Det er fuktmerker i forbindelse med takgjennomføringer og det er enkelte flekker med mugg i undertaket på østside av bygningen.

Ikke tett rundt takgjennomføringer

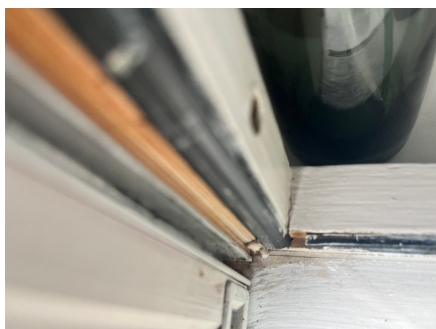
Generelt er pakninger på vinduene fra byggeåret blitt harde og tetter dårlig, på ett vindu er pakningen for kort, avvikene medfører trekk.

Kort pakning

Det bør monteres ventiler i vegg på rom som ikke har dette.

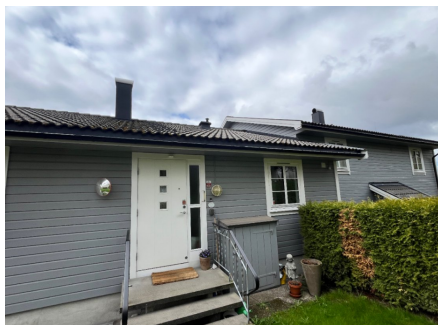
Kostnad er ikke medtatt da dette er sameiets ansvar.

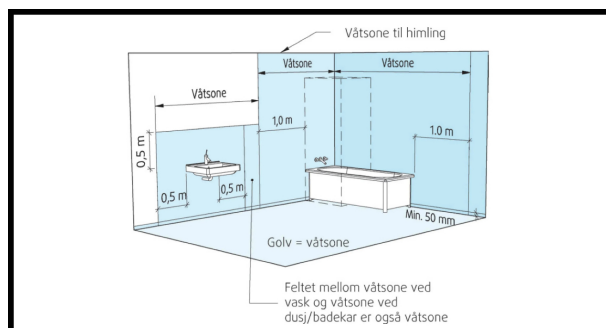
Dør til vaskerom er plassert i det som defineres som våtzone og har trekarmer/foringer og listverk som påvirkes av fukt.

Rommet fungerer med avviket så lenge det benyttes dusjkabinett.

Omfang våtzone

- Uegnede materialer må fuktbeskyttes/utskiftes.

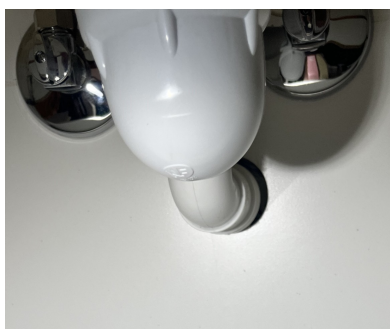
- Det er påvist mangelfull/feil utførelse rundt rørgjennomføringer e.l. som gir fare for fukt i konstruksjonen i våtzone.

Ikke synlig tetting rundt avløpsrør.

Tetting rundt rør i vegg må utføres for å lukke avviket.

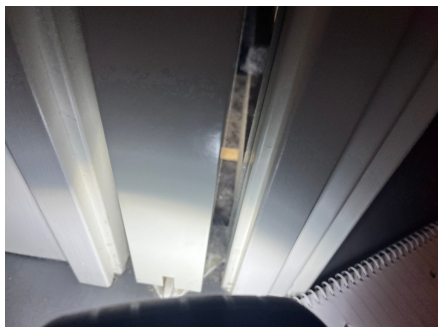
Membran under skyvedør.

Løsningen med membran og skyvedør må innhentes/undersøkes ytterligere.
