# Fagerheimgata 14 B 0567 OSLO

## Tilstandsrapport Eierskifte

Befaringsdato  
7.3.2025

Rapportdato  
10.3.2025

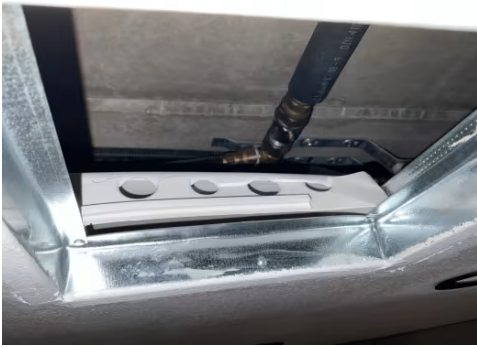
## 6.7 Vannledninger

Type anlegg	Kobber, Rør i rør system
Det er rør i rør system på badet, kobberrør i kjøkkenbenken.	
Er det utført arbeider på anlegget etter byggeår?	Ja
Vannrør er delvis skiftet i forbindelse med oppgradering av badet.	
Er det etablert fordelerskap?	Nei
Har vannrør nådd en alder som gir økt risiko for skader eller følgeskader?	Nei
Er det manglende isolering av vannrør hvor det er risiko for frost eller kondens?	Nei
Er det registrert tegn til lekkasjer eller skader på vannrør?	Nei
Er det redusert vanntrykk ved prøving av to tappesteder samtidig?	Nei
Er det manglende tilgjengelighet til stoppekran?	Nei
Er det dårlig funksjon på stoppekran?	Ja

TG 2 pga: Det er ikke etablert fordelerskap. Rørfordeling er synlig over takplater på badet.

Stoppekranen er plassert over takplatene på badet. Fikk ikke stengt den da det mangler Ballofixnøkkel/hendel på stoppekranen.

Det anbefales å etablere fordelerskap med avløp til sluk.

Det må påregnes å sette på en Ballofixnøkkel/hendel på stoppekranen.

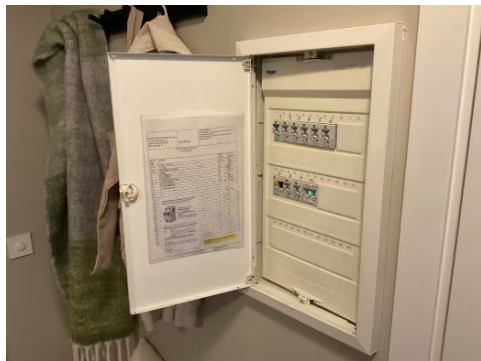
## 6.8 Elektrisk

Det er ikke fremlagt samsvarserklæring på elektrisk arbeid/anlegg.

Det er kursfortegnelse i sikringskapet. Det er ikke sjekket om kursene er i samsvar med kursfortegnelsen.

TG-2 er satt pga. manglende dokumentasjon/ samsvarserklæring på deler av anlegget.

Boligen har et elanlegg uten dokumentasjon. Det bør gjennomføres en utvidet el-kontroll av en kvalifisert elektrofaglig person, og nødvendige tiltak vurderes deretter.

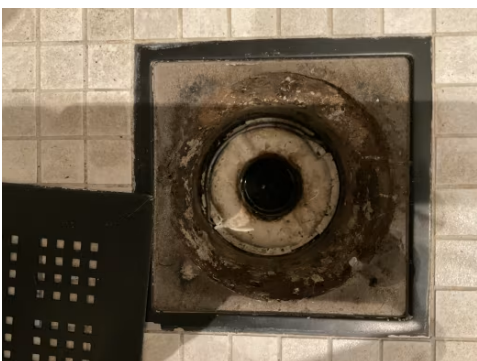
## 6.11 Våtrom: Bad/wc

TG 2 pga: Det er en høydeforskjell på ca. 2 cm fra topp slukrist til topp flis ved døren. Det er ikke membranoppkant ved døren.

Det er ikke tilfredsstillende høydeforskjell mellom topp sluk og topp tettesjikt ved dør. Oppbrett av membran ved dør er mindre enn 15 mm.

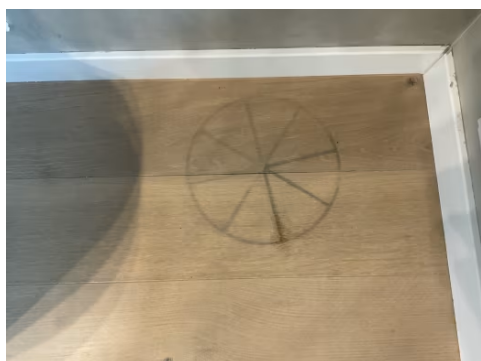
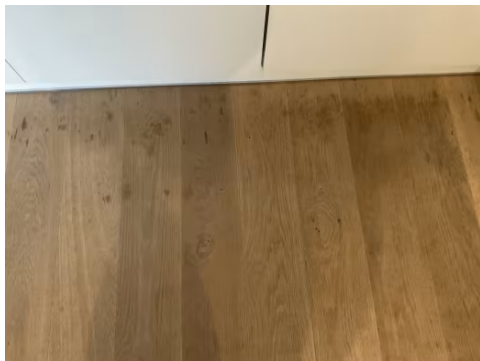
**6.12 Øvrig: Gulv**

TG 2 pga: Det er noe bruksslitasje på gulvene, og fuktmerker i parketten ved vinduet ved kjøkkenet etter en blomsterpote. Noen flekker i parketten på kjøkkenet.

Naturlig vedlikehold må påregnes på sikt.
