Tilstandsrapport

Fritidsbolig

Nordabergsvegen 470, 2973 RYFOSS

Befaringsdato: 05.08.2024

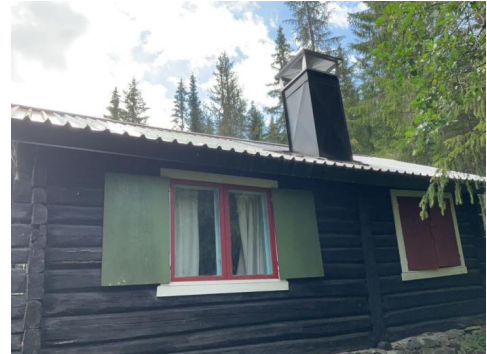
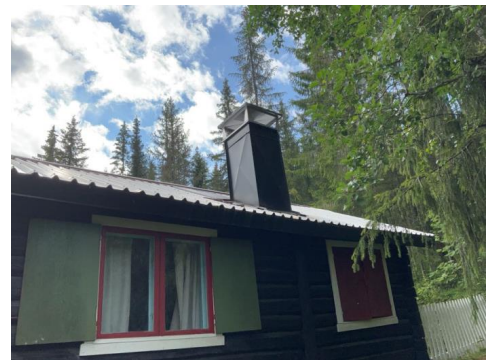
Det er usikkert om det er etablert undertak da dette ikke er synlig. Det er spor inne i bygget etter vanninntrengning, blant annet ved pipe. Eier opplyser at tidligere lekkasjer ved pipe ble tettet i 2018 med nytt beslag.

- Tidspunkt for utskiftning av takteking nærmer seg.
- Overvåk tilstanden jevnlig. For å få tilstandsgrad 0 eller 1 må tekkingen skiftes ut, men tidspunktet for når dette er nødvendig er vanskelig å si noe om.

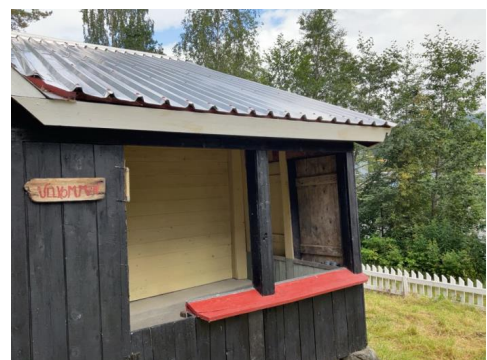
Nedløp og beslag

Bygget har ikke takrenner.

- Det bør lages system for bortledning av vann fra taknedløp ved grunnmur.
- Stigetrinn for feier må monteres.

Takrenner bør etableres.

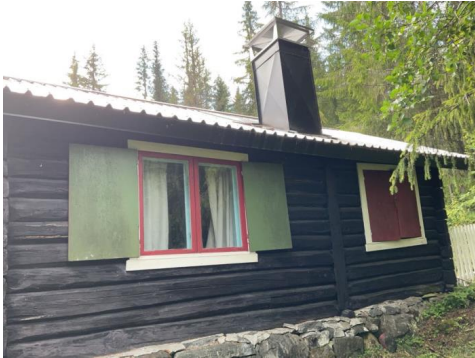
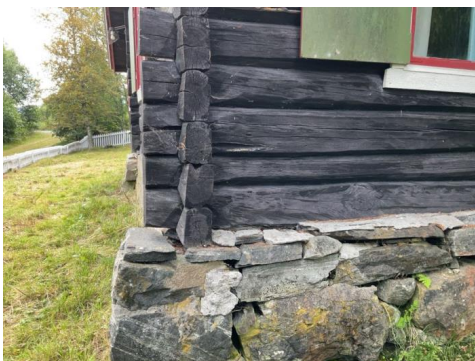
! TG 2 Veggkonstruksjon

Utvendig trekledning er stedvis ført ned nært mot terreng. Det er registrert tendenser til råteskader i bunn av kledning rundt inngangsparti. Tømmervegger er ført ned på stein/ betongmur som er noe større enn selve bygget. Her blir det stående vann som vil trekke opp i treverk. Sjekk av bunnstokk rundt bygget har kun avdekket noe fuktopptrekk og sprekkdannelse. Byggemåten med mur som er større enn laftekasse er vurdert som en risiko konstruksjon. Fuktsøk innvendig i bygget viser fuktutslag i bunn av vegger. Skader av fukt/ råte kan forekomme på innside av vegg i område skjult av gulvkonstruksjon.

Bord med sprekkdannelse og begynnende råte må påregnes byttet. Det anbefales at det gjennomføres ytterligere undersøkelser vedrørende mulighete for skader på innside av nedre del av tømmervegg.

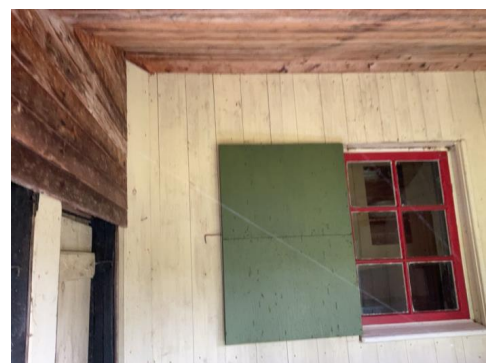
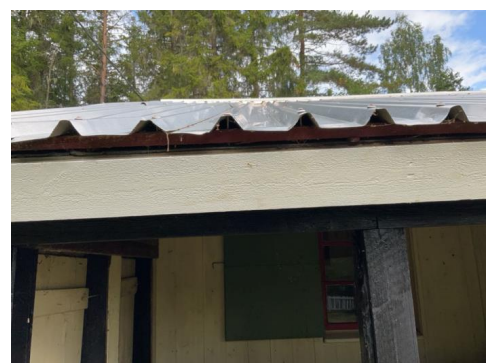
! TG 2 Vinduer

- Det er påvist at enkelte vinduer er vanskelig å åpne/lukke.
- Det er påvist avvik rundt innsetningsdetaljer.

- Vinduer må justeres.
- Det må påregnes noe vedlikehold og at enkelte vinduer må skiftes ut.

Utvendig omramming bør sjekkes og forbedres der det er behov.

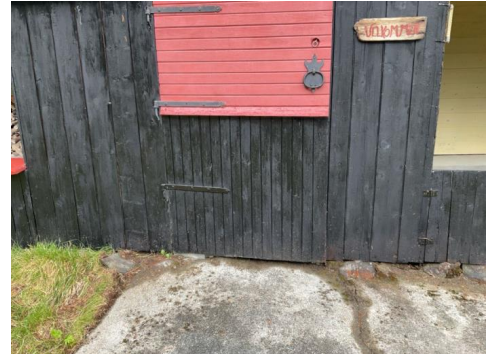
! TG IU Balkonger, terrasser og rom under balkonger - 2

På kortvegg på oversiden av bygget er det terrasse/ platting av betong. Denne er nedgrodd og ikke tilgjengelig for inspeksjon.

Noe sprekker i betong er registrert. Det er registrert skjevheter i gulv.

Lokale utbedringer vurderes.

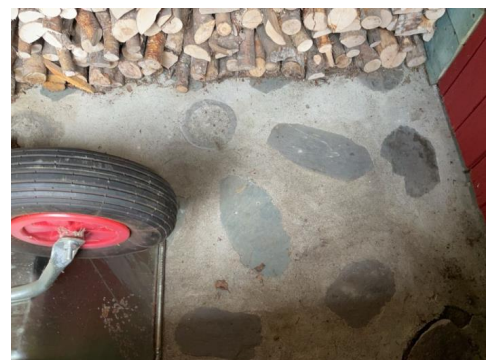
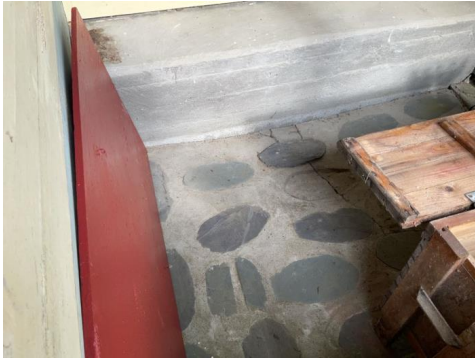
TG 2 Utvendige trapper

Det er registrert sprekkdannelser og skjevheter i trappetrinn.

Utbedring/ utskifting vurderes.

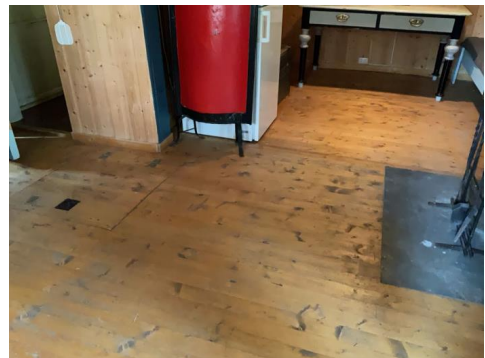
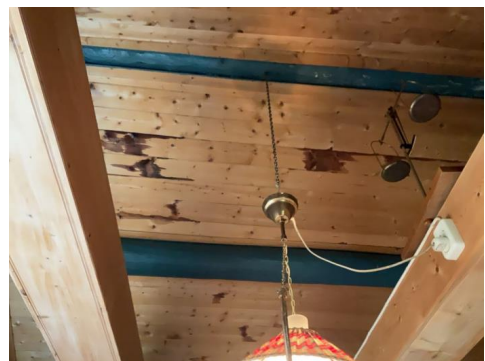
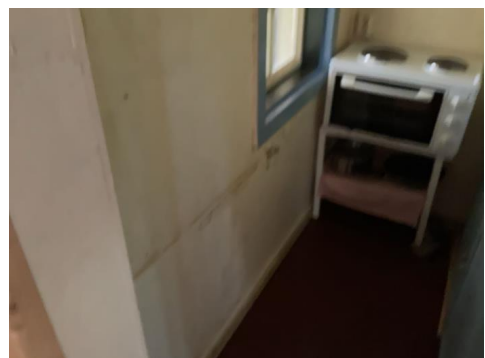
TG 3 Etasjeskille/gulv mot grunn

- Målt høydeforskjell på over 30 mm gjennom hele rommet. Tilstandsgrad 3 gis med bakgrunn i standardens krav til godkjente måleavvik.

Målbar fukt i konstruksjon. Det er bul på gulv som kan skyldes fukt. Målinger med planlaser viser høydeforskjeller på innvendige gulv i stue på vel 10 cm.

Forhold med registrert fukt må undersøkes ytterligere. Luke i gulv sitter fast. Noe svikt er registrert.

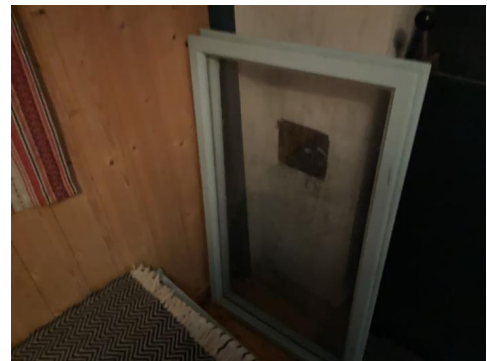
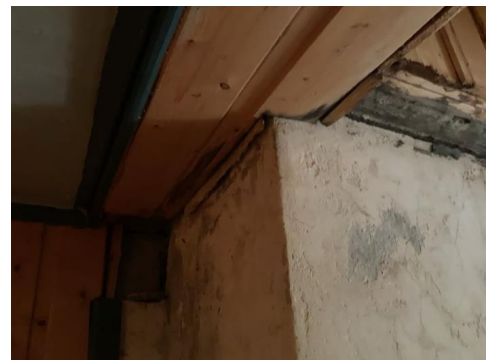
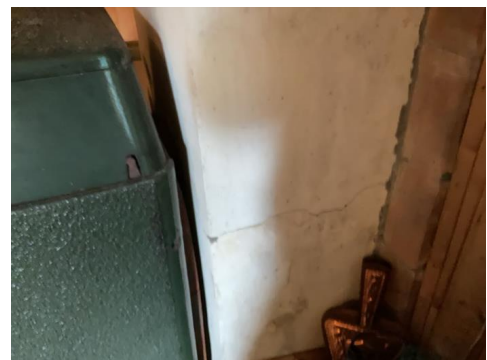
TG 2 Kryp Kjeller

- Det er stedvis påvist fuktnivå som tilsier at konstruksjonen kan ha fuktskader.

Kjellerlem sitter fast i gulv ved befaringen grunnet svelling/ fukt.

- Overvåk konstruksjonen jevnlig. Avviket kan medføre behov for tiltak, men bør observeres over tid.
- Om mulig bør det forsøkes etablert adkomst til kryp kjeller slik at den kan inspiseres. Dette er en utsatt konstruksjon.

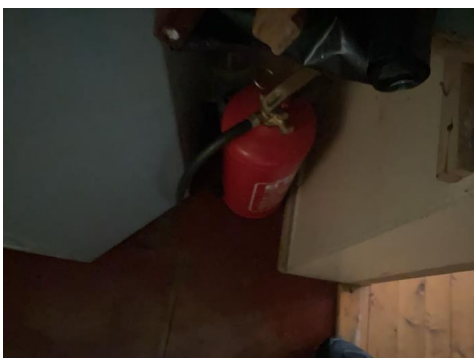
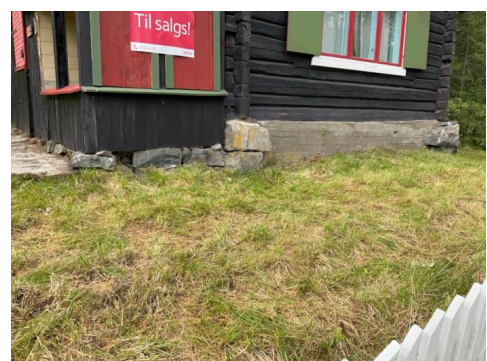
Det er registrert setninger i mur, disse har forplantet seg til konstruksjoner over mur. Mur er laget noe større enn bygget, dette er uheldig da vann vil bli liggende på muren og sige ned i denne. Vil kunne føre til frostsprengning. Noe sprekker og avskalling er registrert, noe som må sees på som normalt ut fra alder. Byggemåte tilsier at bevegelse gjennom året må påregnes.

Tiltak med lokale utbedringer av sprekker og avskalling må påregnes. For å hindre bevegelse gjennom året må vesentlige tiltak gjennomføres. Ut fra øvrige benyttede bygningsdeler vil det være normalt at det kommer noe bevegelser gjennom året.
