Prisant.:	Kr 600 000,-
Omkostn.:	Kr 16 240,-
Total ink omk.:	Kr 616 240,-
Selger:	Arvid Gramstad
Salgsobjekt:	Fritidseiendom
Eierform:	Eiet
Byggeår:	1924
BRA-i/BRA Total	29/40 kvm
Tomtstr.:	3603.2 m ²
Soverom:	1
Gnr./bnr.	Gnr. 91, bnr. 15
Oppdragsnr.:	1201240100

Om Nordabergsvegen 470

Befaringsdato: 05.08.2024

Tilstandsrapport

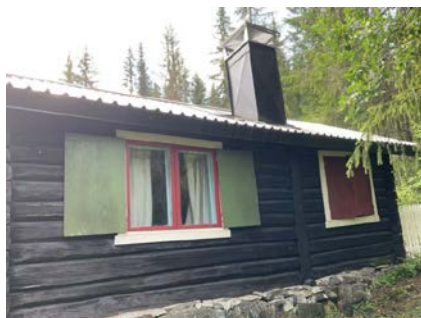
- Bordkledning går stedvis nesten helt ned i terreng.
- Utvendig trekledning er stedvis ført ned nært mot terreng. Det er registrert tendenser til råteskader i bunn av kledning rundt inngangsparti. Tømmervegger er ført ned på stein/ betongmur som er noe større enn selve bygget. Her blir det stående vann som vil trekke opp i treverk. Sjekk av bunnstokk rundt bygget har kun avdekket noe fuktopptrekk og sprekkdannelser. Byggemåten med mur som er større enn laftekasse er vurdert som en risiko konstruksjon. Fuktsøk innvendig i bygget viser fuktutslag i bunn av vegger. Skader av fukt/ råte kan forekomme på innside av vegg i område skjult av gulvkonstruksjon.

1 TG 2 Veggkonstruksjon

- Bord med sprekkdannelser og begynnende råte må påregnes byttet. Det anbefales at det gjennomføres ytterligere undersøkelser vedrørende mulighet for skader på innside av nedre del av tømmervegg.

Bord med sprekkdannelse og begynnende råte må påregnes byttet. Det anbefales at det gjennomføres ytterligere undersøkelser vedrørende mulighete for skader på innside av nedre del av tømmervegg.

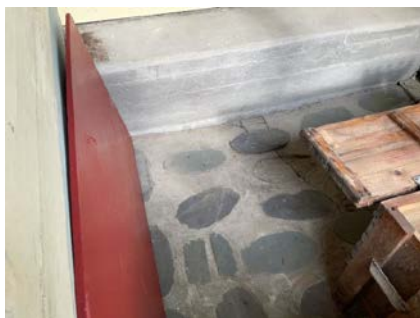
- Det er avvik:
- Det er registrert sprekke-dannelser og skjevheter i trappetrinn.

! TG 2 Utvendige trapper
