# Gammel tømmerhytte med sjel i et fredelig område nær Begna Elv. Helårs vei, innlagt strøm.

# Om Nordabergsvegen 470

Befaringsdato: 05.08.2024

Rapportdato: 03.09.2024

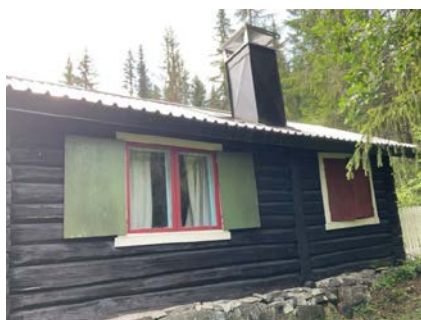
- Bordkledning går stedvis nesten helt ned i terreng.
- Utvendig trekledning er stedvis ført ned nært mot terreng. Det er registrert tendenser til råteskader i bunn av kledning rundt inngangsparti. Tømmervegger er ført ned på stein/ betongmur som er noe større enn selve bygget. Her blir det stående vann som vil trekke opp i treverk. Sjekk av bunnstokk rundt bygget har kun avdekket noe fuktopptrekk og sprekkdannelser. Byggemåten med mur som er større enn laftekasse er vurdert som en risiko konstruksjon. Fuktsøk innvendig i bygget viser fuktutslag i bunn av vegger. Skader av fukt/ råte kan forekomme på innside av vegg i område skjult av gulvkonstruksjon.

## 1 TG 2 Veggkonstruksjon

Bord med sprekkdannelser og begynnende råde må påregnes byttet. Det anbefales at det gjennomføres ytterligere undersøkelser vedrørende mulighete for skader på innside av nedre del av tømmervegg.
