Gammel tømmerhytte med sjel i et fredelig område nær Begna Elv.

Om Nordabergsvegen 470

Tilstandsrapport

FRITIDSBOLIG

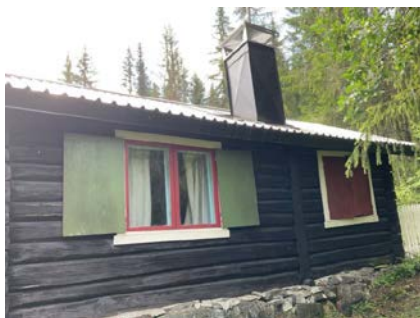
1 TG 2 Veggkonstruksjon

- Bordkledning går stedvis nesten helt ned i terreng.
- Utvendig trekledning er stedvis ført ned nært mot terreng. Det er registrert tendenser til råteskader i bunn av kledning rundt inngangsparti. Tømmervegger er ført ned på stein/ betongmur som er noe større enn selve bygget. Her blir det stående vann som vil trekke opp i treverk. Sjekk av bunnstokk rundt bygget har kun avdekket noe fuktopptrekk og sprekkdannelser. Byggemåten med mur som er større enn laftekasse er vurdert som en risiko konstruksjon. Fuktsøk innvendig i bygget viser fuktutslag i bunn av vegger. Skader av fukt/ råte kan forekomme på innside av vegg i område skjult av gulvkonstruksjon.

Hoveddel av vegger består av laftet tømmer fra bygning demontert og flyttet hit ca 1924. Bindingsverk med trekledning på inngangsparti.

- Bord med sprekkdannelser og begynnende råte må påregnes byttet. Det anbefales at det gjennomføres ytterligere undersøkelser vedrørende mulighet for skader på innside av nedre del av tømmervegg.

Bord med sprekkdannelse og begynnende råte må påregnes byttet. Det anbefales at det gjennomføres ytterligere undersøkelser vedrørende mulighete for skader på innside av nedre del av tømmervegg.
