# Tilstandsrapport

Fritidsbolig

Skulstadvegen , 5263 TRENGEREID

## Fritidsbolig - Byggeår: 1972

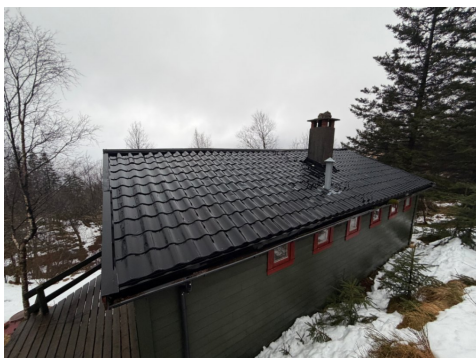
### Taktekking

Taktekkingen er av stål/aluminiumsplater. Taket er besiktiget fra bakkenivå.

- Mer enn halvparten av forventet brukstid er passert på taktekingen.
- Ukjent alder på takplater.

- Overvåk tilstanden jevnlig. For å få tilstandsgrad 0 eller 1 må tekkingen skiftes ut, men tidspunktet for når dette er nødvendig er vanskelig å si noe om.

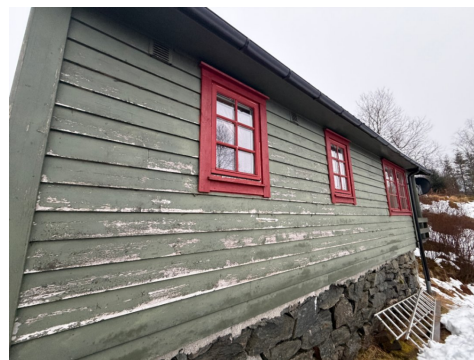
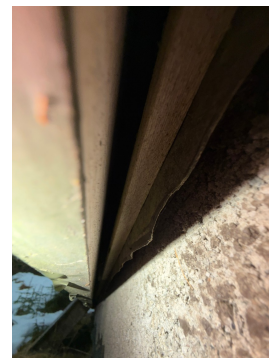
### TG 2 Veggkonstruksjon

- Bordkledning går stedvis nesten helt ned i terreng.
- Det er avvik:
- Det er ingen musesperre i nedre kant av konstruksjon.

Etterslep på maling av kledning.

- Musesperre må etableres.
- Tiltak:
- Lokal utbedring bør foretas for å øke avstanden mellom terreng og bordkledning.

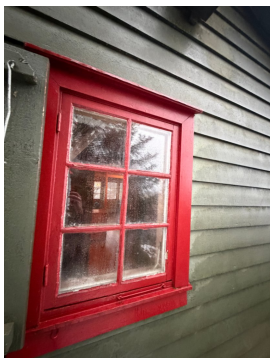
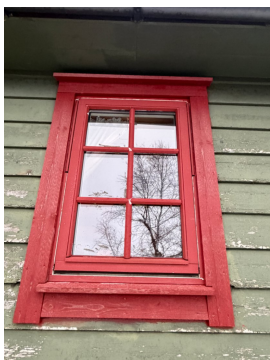
## TG 2 Vinduer

TG2 grunnet alder på eldre vinduer.

Vinduer fra 2013

Tiltak må påberegnes.

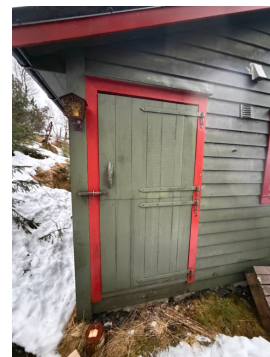
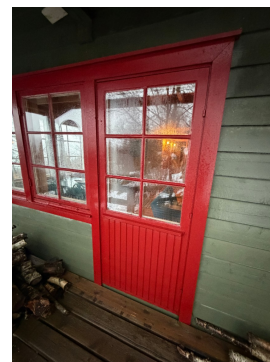
## TG 2 Dører

TG2 grunnet alder.

Tiltak må påberegnes grunnet alder på dører.

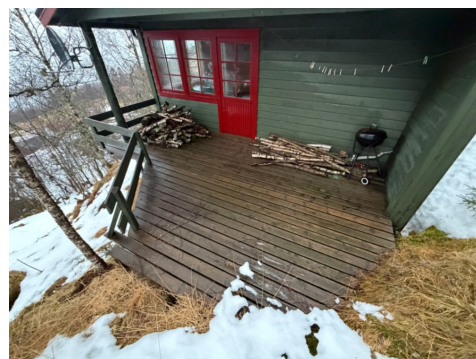
## TG 2 Balkonger, terrasser og rom under balkonger

En del slitte bord med behov for utskiftning

Tiltak må påberegnes.

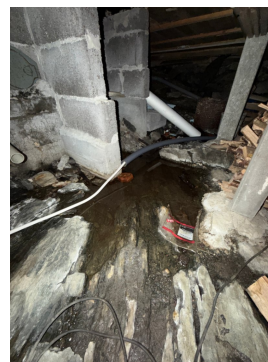
## TG 2 Krypkjeller

Det renner vann gjennom krypkjeller

Det er ikke farlig med vann som renner gjennom krypkjeller konstruksjon som dette, men det bør ikke lagres ting som stenger for gjennom renning og gjør at vann blir liggende. Det bør på beregner noe tiltak i bedring av drenering.

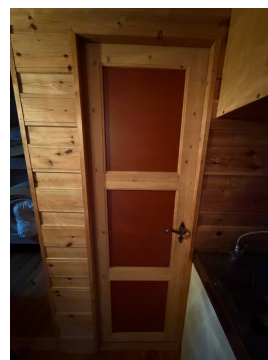
## TG 2 Innvendige dører

- Det er påvist avvik som tilsier at det bør foretas tiltak på enkelte dører.

- Enkelte dører må justeres.

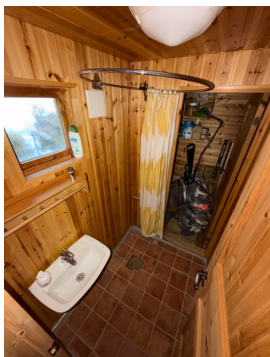
## TG 3 Generell

TG3 grunnet alder på bad og oppbygning.

- Våtrommet må oppgraderes for å tåle normal bruk etter dagens krav.

Det er ikke brukt fuktbestandige materialer i våtsoner. Dette er normalt på fritidsboligen med denne type standard / oppbygning.

**Kostnadsestimat: 100 000 - 200 000**

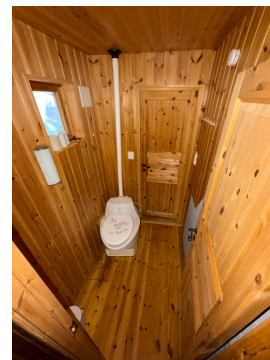
### ! TG 3 Overflater og konstruksjon

- Toalettrom har ingen ventilering fra rommet, NS 3600 krever mekanisk avtrekk for å kunne gi TG 0/1.
- Det er avvik:

Selger opplyser at forbrenningstoalett ikke virker.

- Mekanisk avtrekk bør etableres på toalettrom.
- Tiltak:

Det må påberegnes service på eller utskiftning av forbrenningstoalett

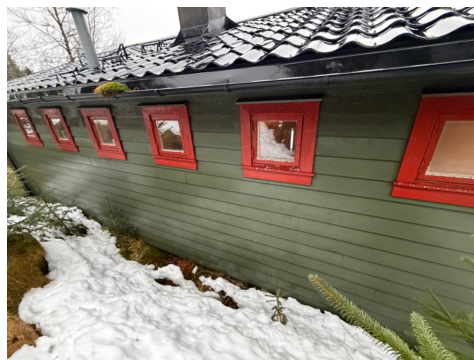
## TG 3 Terrengforhold

Hytten ligger i skrånet terreng og har terrengfall mot bakvegg, det bør vurderes tiltak på drenering / bortledning av vann. Vann fra terreng renner under hytten i krypkjeller.

**Kostnadsestimat: 20 000 - 100 000**
