# Tilstandsrapport

Fritidsbolig

Skjelsbutangen 1, 1684 VESTERØY

Befaringsdato: 02.05.2025

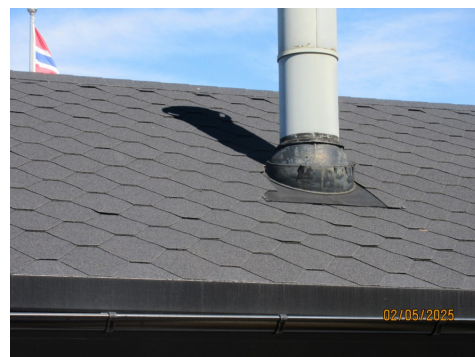
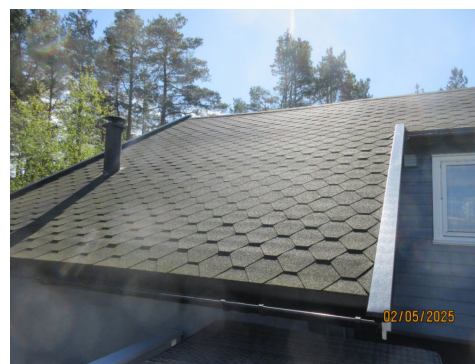
### ! TG 1 Takteking

Taktekkingen er av pappshingel. Tak, takkonstruksjon, takteking og skorstein m/beslag er kun observert fra bakkenivå og vurderingen er begrenset av dette. Selv om det ikke er avdekket skader under befaringen, betyr ikke dette at det ikke foreligger skader som en besiktigelse på taket kan avdekke. Vær oppmerksom på denne risikoen. En undersøkelse av taket kan utføres av en fagperson under tilstrekkelige sikkerhetsforhold. Tekking på tilbygg fra 2021 og øvrig tekking fra 2023.

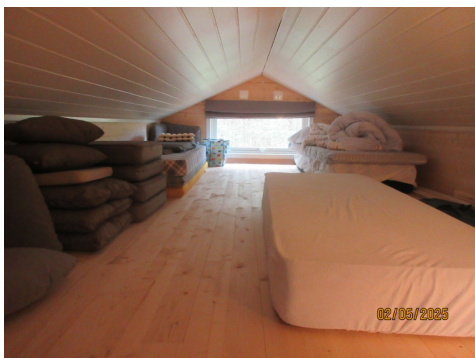
Takkonstruksjonen har sperrekonstruksjon i tre fra byggeårene. Lukket konstruksjon, isolert 20cm, med lufting over tak på tilbygget.

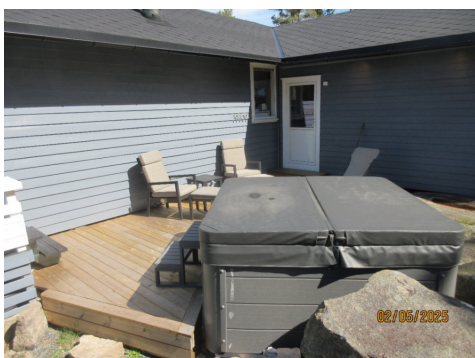
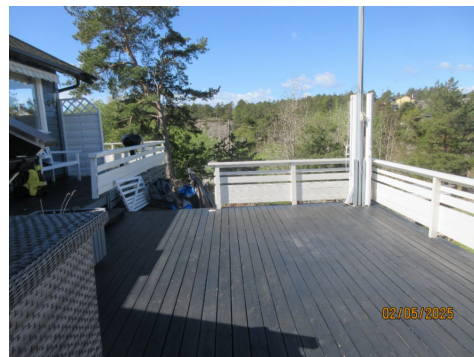
For lavt rekkverk utgjør fallfare/personskade.

**Kostnadsestimat: 10 000 - 50 000**

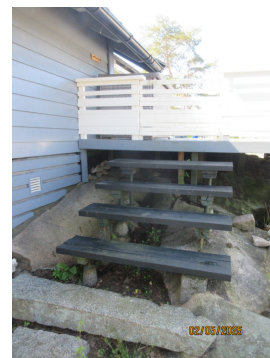
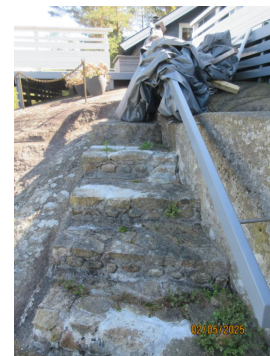
## ! TG 3 Utvendige trapper

Enkel trapp i stenkonstruksjon langs fjell i adkomst samt enkel tretrapp til veranda

Tiltak er brukerstyrt. Manglende rekkverk utgjør fallfare.

- Rekkverk må monteres for å lukke avviket.

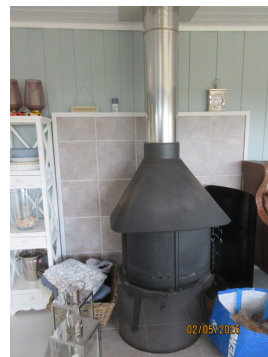
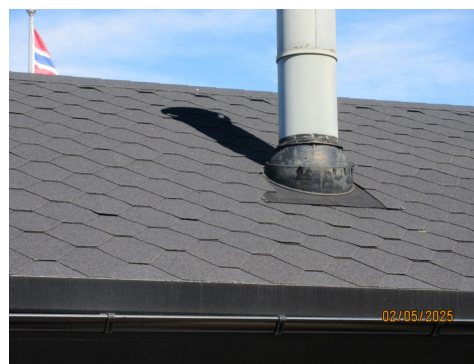
- Dersom tiltaket ikke utføres er det fare for videre skadeutvikling.

Se pålegg fra Hvaler kommune vedr pipe. "Det anbefales å bytte pipe før fyring gjenopptas"

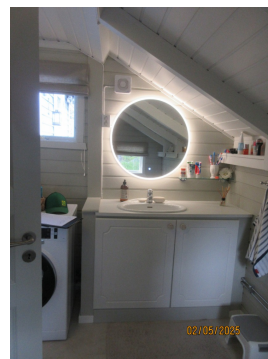
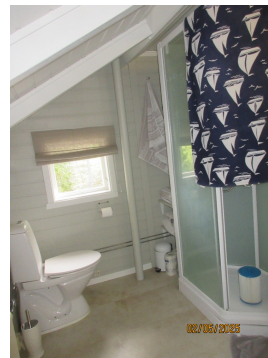
Rommet fungerer til eiers bruk, men oppfyller ikke krav til våtrom. Fare for fuktproblematikk ved lekkasje. Mindre konsekvens for spredning til øvrige rom. Åpent under hytten.

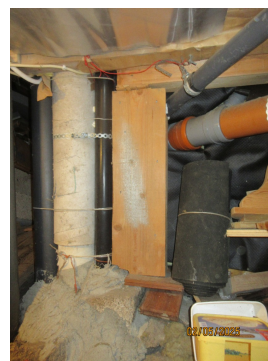
Det er avløpsrør av plast. Antar røropplegg fra 2000 tallet (tidspunkt for innlagt vann?)

Stakemulighet bør kontrolleres ytterligere.

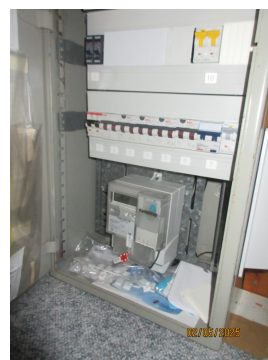
Tilstandsgrad settes ikke på el anlegg, da undertegnede ikke har autorisasjon eller kompetanse til vurdering av el installasjoner. Anbefaler enkel el kontroll av eldre anlegg, uten samsvarserklæring.
