# Tilstandsrapport

Leilighet

Rådhusveien 2 A, 1940 BJØRKELANGEN

Befaringsdato: 25.02.2026

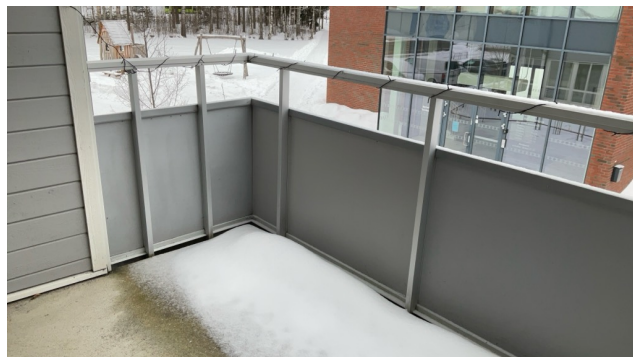
### TG 1 Balkong

Balkong med betongdekke. Gulvet har fall utover mot rekkverket. Rekkverk av metall med treplater og trepanel. Balkongen er delvis takoverbygd.

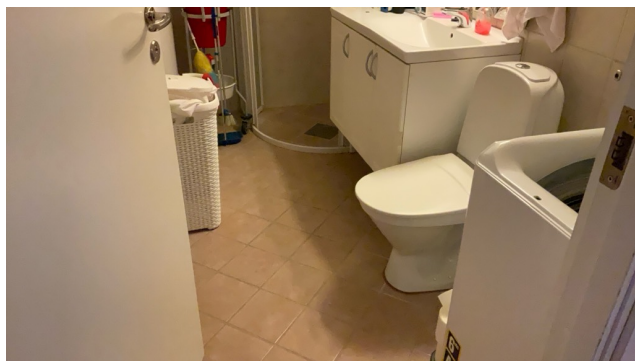
Aktuell byggeforskrift er tekniske forskrifter i perioden 1997-2010. Dokumentasjon: ingen dokumentasjon. Baderommet har standard fra byggeåret.

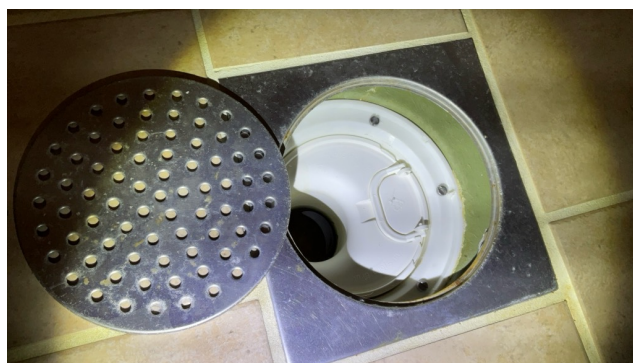
## TG 2 Sluk, membran og tettesjikt

Det er plastsluk og smøremembran med ukjent utførelse. Det er synlig membran under klemringen i sluket.

- Mer enn halvparten av forventet brukstid er passert på membranløsningen.

- Det er viktig å merke seg at levetiden til en membran varierer basert på kvalitet, installasjon og bruk. Eldre membraner kan bli sprø og sprekke opp, noe som fører til at de mister sin vanntettende funksjon. Dette kan resultere i vannlekkasjer gjennom vegger og gulv og fuktskader.
- Overvåk tilstanden jevnlig. For å få tilstandsgrad 0 eller 1 må tettesjiktet skiftes ut, men tidspunktet for når dette er nødvendig er vanskelig å si noe om.

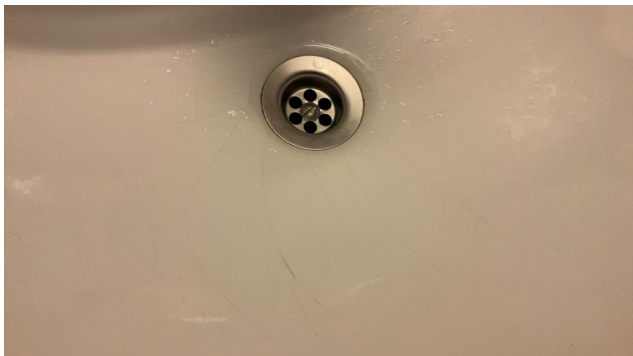
## TG 2 Sanitærutstyr og innredning

- Det er påvist riss/sprekker i utstyr på våtrommet.

Det er riss i porselenet på servanten.

- Riss er vanligvis overfladiske skader i servantens overflate eller glasur. Konsekvensene av riss er hovedsakelig kosmetiske.

Riss i porselenet på servanten bør utbedres eller servanten bør byttes for å hindre ytterligere skade og redusert levetid. Dersom skaden forverres, kan det føre til lekkasje eller ytterligere forringelse av sanitærutstyret.

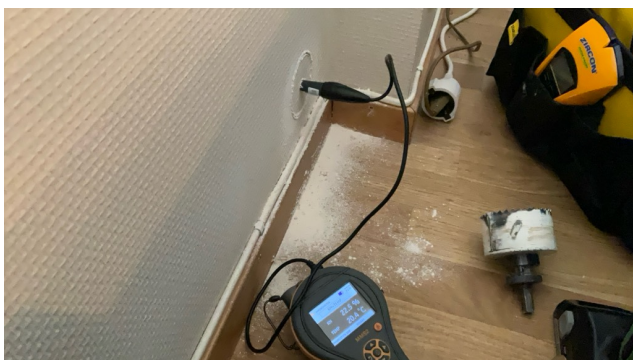
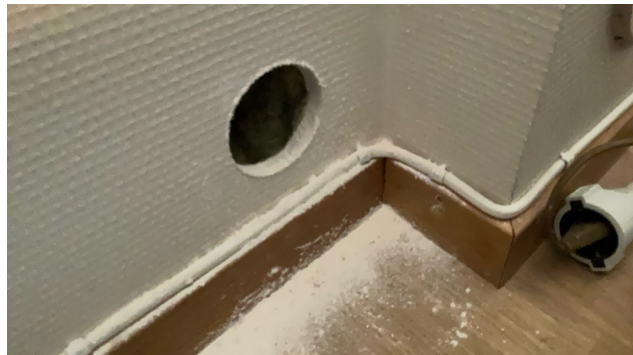
### TG 0 Tilliggende konstruksjoner våtrom

Hulltaking er foretatt uten å påvise unormale forhold. Hulltaking ble foretatt i vegg fra stue mot baderommet. Det ble målt relativ luftfuktighet i vegg og det ble gjort visuell inspeksjon. Det ble ved målinger og visuell inspeksjon ikke påvist tegn på fuktskader.

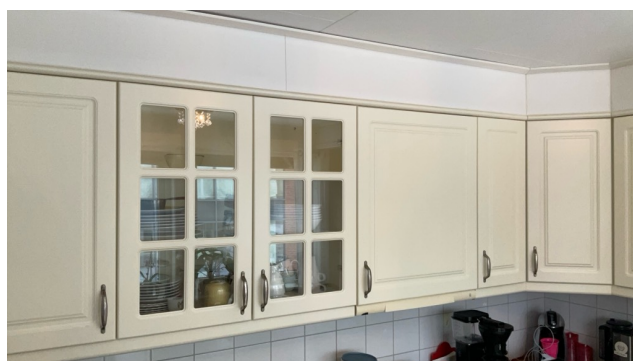
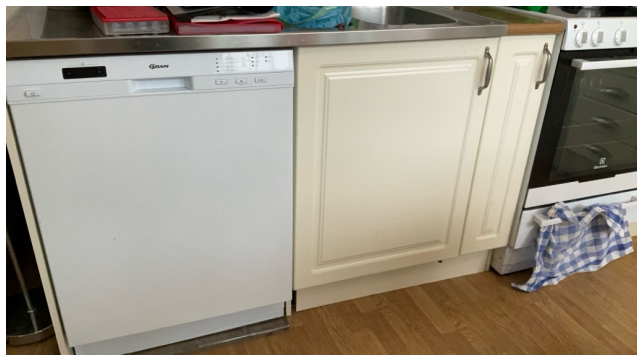
#### TG 2 Overflater og innredning

Det er stedvis slitasjemerker/svelling i skrog og på fronter etter bruk.

Det bør utføres lokal utbedring av skader og slitasje på skrog og fronter for å opprettholde funksjon og estetikk. Dersom tiltak ikke gjennomføres, kan ytterligere forringelse og redusert levetid på innredningen oppstå.

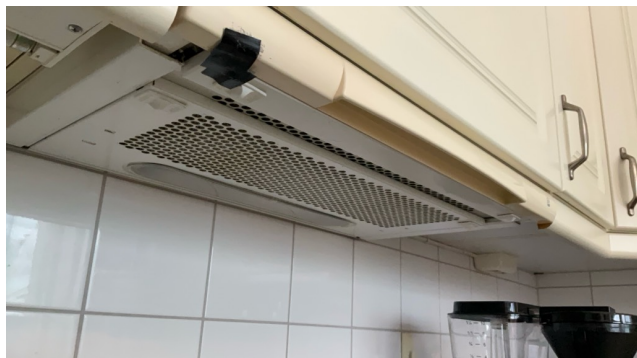
### ! TG 2 Avtrekk

Det er løst deksel/panel på ventilatoren som er tapet fast.

Dekselet/panelet på ventilatoren bør festes eller skiftes ut for å sikre korrekt funksjon og unngå at deler løsner under bruk. Dersom dette ikke utbedres, kan det føre til redusert avtrekkseffekt og økt risiko for skade på ventilatoren.

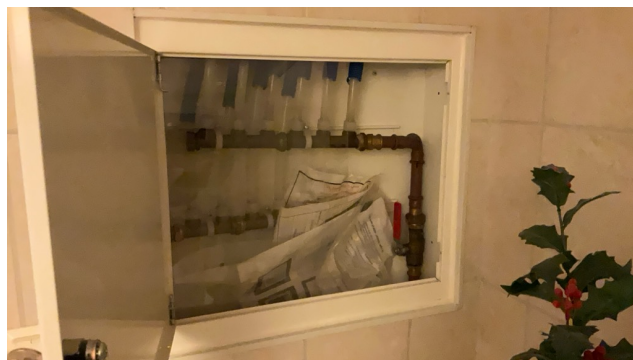
### ! TG 2 Vannledninger

- Det er avvik:
- Det mangler tettemuffer i enden av varerør på rør-i-rør-system.

Det mangler tettemuffer på varerør i kjøkkenbenken. Rørskapet er ikke tettet (åpne hull i skapet).

- Tiltak:
- Det må monteres tettemuffer i enden av varerørene.

Det må monteres tettemuffer både i rørskapet og på varerørene i kjøkkenbenken for å hindre at eventuelt lekkasjevann kan trenge ut i omkringliggende konstruksjoner.

Åpne hull i rørskapet bør tettes for å redusere risikoen for fuktskader og lekkasjer.

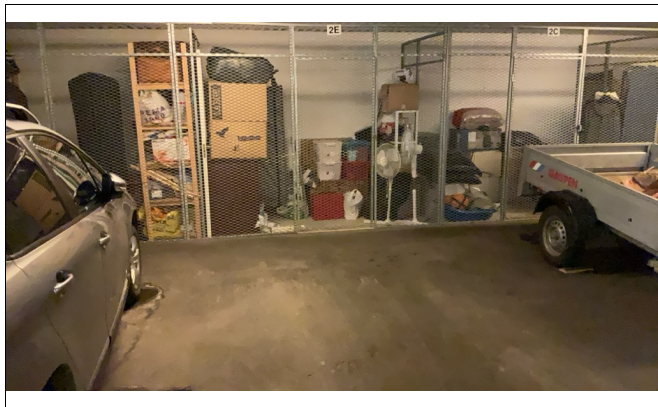
Biloppstillingsplass og bod i felles garasjeanlegg i kjelleretasjen.
