Tilstandsrapport

Rekkehus

Johnny Svorkmos vei 246, 0983 OSLO

Befaringsdato: 14.01.2025

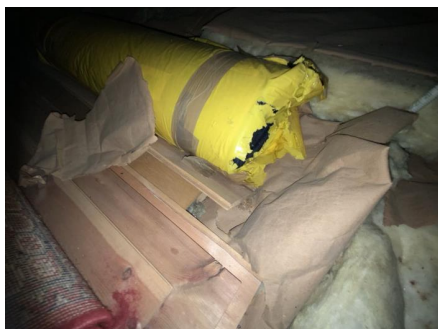
Borettslaget har ansvar for denne konstruksjonen. Utvikler det seg mer misfarging anbefales nærmere undersøkelser. Misfarging kan komme fra tidligere problematikk av fukt i konstruksjonen. Det ble ikke målt fukt i plater befaringsdagen.

Noe synlig tegn til at det har vært/er mus på kryploft.

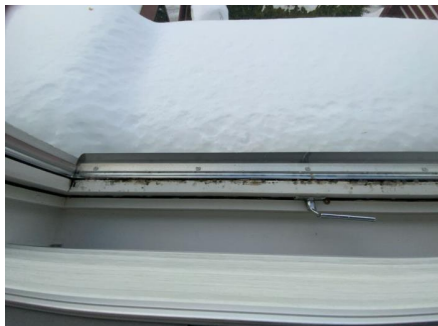
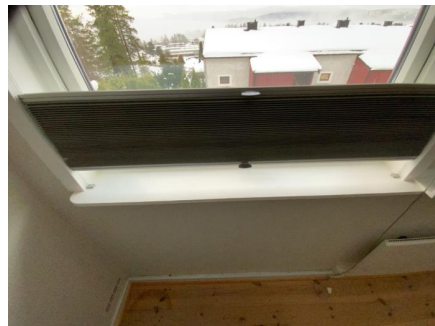
- Det er påvist tegn på innvendig kondensering av enkelte vindusglass.
- Karmene i vinduer er slitte og det er sprekker i treverket.

- Kondensering på enkelte glass har medført fuktskader i treverk som kan medføre utskiftningsbehov av enkelte vinduer.

Vinduer bærer preg av noe manglende vedlikehold og med tanke på alder, er gummipakninger sprøe og punktering kan være en mulighet. Borettslaget har ansvar for vedlikehold av vinduer utvendig. Det er synlig muggsopp og kondensering der det er montert liftgardiner. Dette gjør så det blir lite sirkulasjon rundt vindu og kondensering oppstår. Vaske overflater med klorvann, slipe og male.

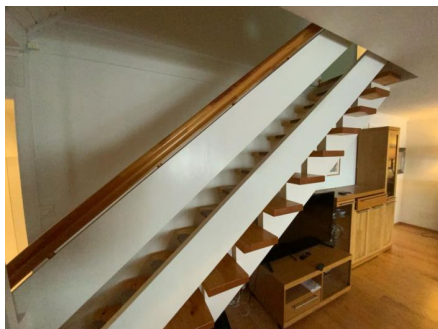
- Åpninger er såpass store at det ut ifra sikkerhetsmessige forhold anbefales å lage mindre åpninger.

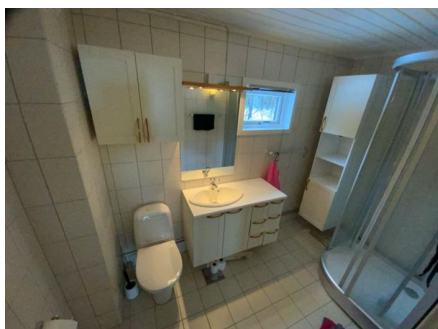
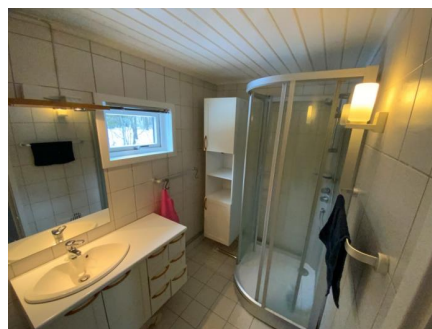
- Det er påvist at høydeforskjell fra topp slukrist til gulv/synlig topp membran ved dørterskel er mindre enn 25 mm.
- Det er påvist at noen fliser har bom (hulrom under).
- Det er påvist avvik i fallforhold til sluk i forhold til krav i forskrift på byggetidspunktet.

- Våtrommet fungerer med dette avviket.

Med tanke på at det dusjes i kabinett vurderes det at badet fungerer med nevnte avvik. For dusjing rett på gulvet må det foretas utbedringer av fall.

Det er en god løsning at det dusjes i kabinett på dette badet for å unngå vannbelastning på vegger og gulv. Sluket må holdes rent da det ikke er synlig membranmansjett i overgang sluk og vannlekkasje kan oppstå ved tett sluk. Med tanke på badets alder og datidens membran, anbefales en oppgradering av badet. Med tanke på sluket og membranens alder vil ikke denne ha dagens kvalitet med tanke på tetthet. Derfor kan fuktskader oppstå ved en større fuktbelastning av konstruksjonene på vegger og gulv.

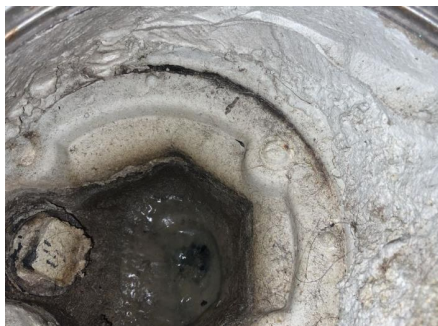
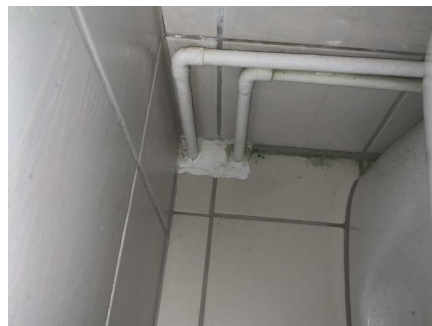
- Det er påvist riss/sprekker i utstyr på våtrommet.

Synlig sprekker i servant.

- Påviste skader må utbedres.

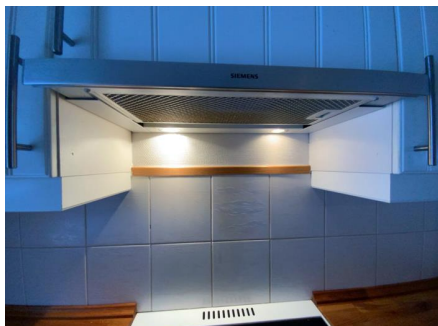
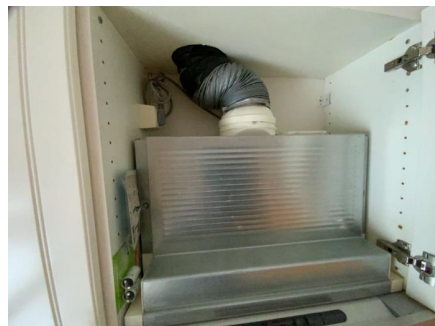
Det er kjøkkenventilator med kullfilter eller avtrekk over tak. Det er ikke synlig type avtrekk som er etablert. Nærmere undersøkelser rundt dette anbefales. Vifte fungerer ved testing. Det gjøres spesifikk forbehold og Tg er kun vurdert ut fra at viften fungerer og ikke funksjon for avtrekk.

Hvis dette er kullfiltervifte, må det etableres ventil i kasse over skap for utlufting og at ikke matfett samler seg i kasse.

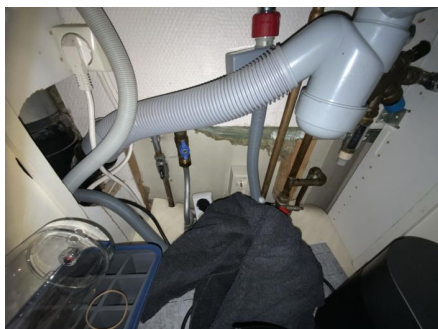
Synlig stoppekraner i kjøkkenbenk.
