# Tilstandsrapport

Tomannsbolig

Østre Totenveg 15, 2816 GJØVIK

Befaringsdato: 22.05.2025

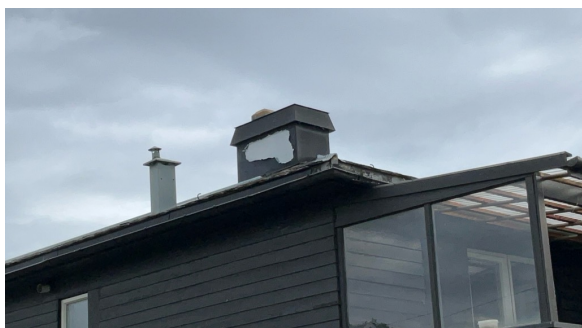
- Det er avvik:
- Takrenner og beslag har oppnådd mere enn halvparten av forventet funksjonstid.
- Flassing på takrenner/beslag.
- Takvannet ledes ikke vekk fra bygningen.

Flassing på takrenner/beslag.

- Tiltak:
- Ut ifra alder kan skader og lekkasjer oppstå på eldre takrenner og beslag. Påregnelig med oppgraderinger.
- Avhengig av krav til estetikk av kjøper kan det være påregnelig med utskiftning/utbedringer av beslag som flasser.
- Takvann som ikke ledes vekk fra bygning påfører konstruksjonene (ringmur, grunnmur, drenering og fuktsikring) unødvendig høy fuktbelastning og skader kan oppstå over tid. Anbefaler at man kobler et 3-4m langt overvannsrør til nedløpet. Røret legges oppå terrenget eller graves ned for å lede vannet vekk fra grunnmuren/bygningen

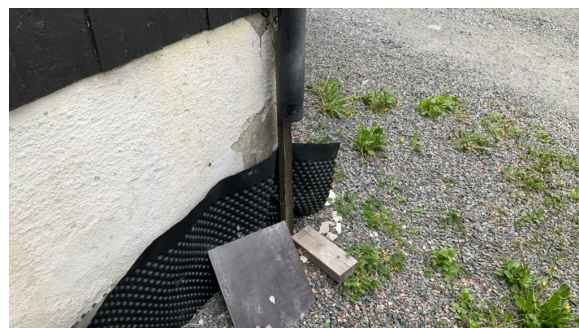
Takvannet ledes ikke vekk fra bygningen. Takvann som ikke ledes vekk fra bygning påfører konstruksjonene (ringmur, grunnmur, drenering og fuktsikring) unødvendig høy fuktbelastning og skader kan oppstå over tid.

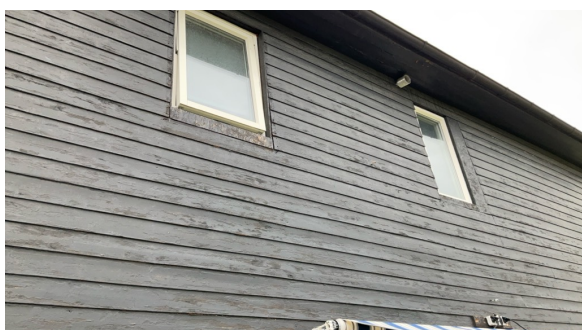
- Kledning bærer stedvis preg av elde og slitasje.
- Endringer på fasader flere steder rundt vinduer, her er det ufagmessig utførelser.
- Områder med værslitt panel/panel med sprekker vil ha større behov for vedlikehold.

Kledning bærer stedvis preg av elde og slitasje.

- Vedlikeholdsarbeider må påregnes. Det anbefales å skifte kledning rundt hele boligen. Åpninger i konstruksjonene rundt vinduer medfører at det kan komme fukt inn i konstruksjonene. Dette vil over tid medføre skader i konstruksjonene.

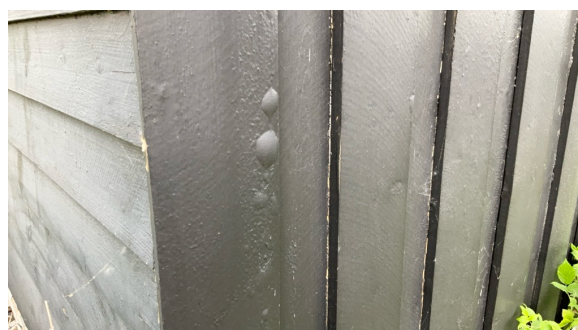
- Områder med bobler som følge av feil type overflatebehandling av kledning vil være mer utsatt for fuktskader da det kan komme fukt inn bak overflatebehandling. Overvåk tilstanden jevnlig, for å få tilstandsgrad 0 eller 1 må kledning skiftes.

Områder med bobler som følge av feil type overflatebehandling av kledning vil være mer utsatt for fuktskader da det kan komme fukt inn bak overflatebehandling.

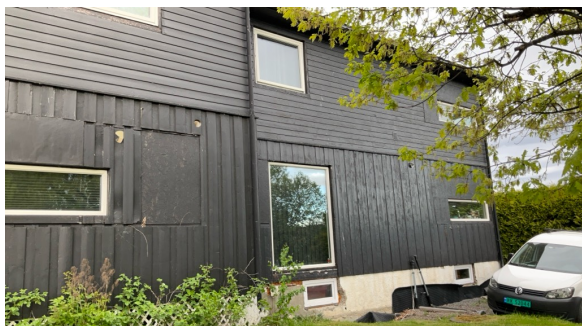
Det anbefales å skifte kledning rundt hele boligen. Åpninger i konstruksjonene rundt vinduer medfører at det kan komme fukt inn i konstruksjonene. Dette vil over tid medføre skader i konstruksjonene.

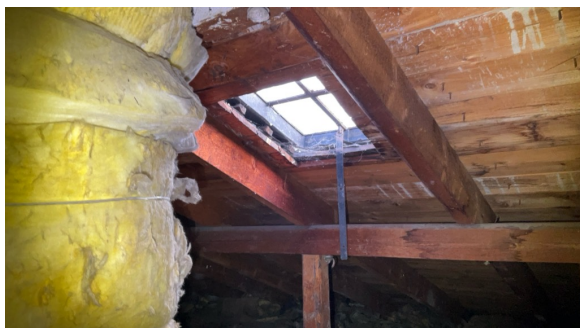
- Fuktmerker er registrert ved gjennomføringer. Det er usikkert om fuktmerker skyldes eldre eller nyere vanngjennomtrengning. Fuktmerker kan ha oppstått ved spesielle værforhold.

Fuktmerker er registrert ved gjennomføringer.

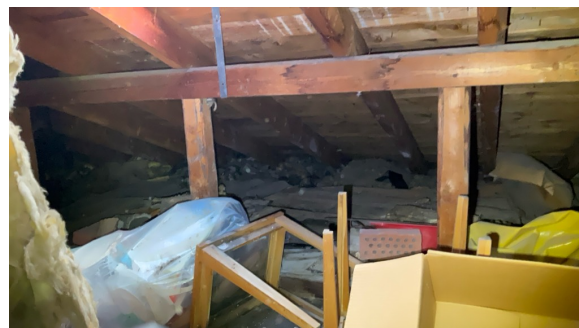
- Ujevn isolering kan skape temperaturforskjeller som fører til kondens, noe som kan skade takkonstruksjonen og føre til mugg. Om vinteren kan varme som slipper ut smelte snøen, som deretter fryser igjen og skaper isdannelse. Det anbefales å gjøre tiltak slik at isolasjonen ligger jevnt/med en jevn overflate, slik at det ikke kan trekke kald luft inn i isolasjonen.

Isolasjon på loftet ligger ujevnt.

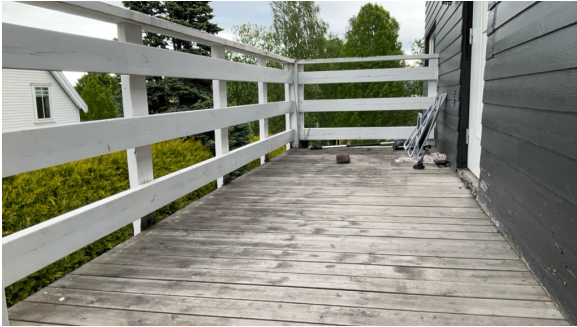
- Åpninger i rekkverk er ikke i henhold til krav i dagens forskrifter.
- Det er avvik:

Åpninger i rekkverk er større enn dagens anbefaling.

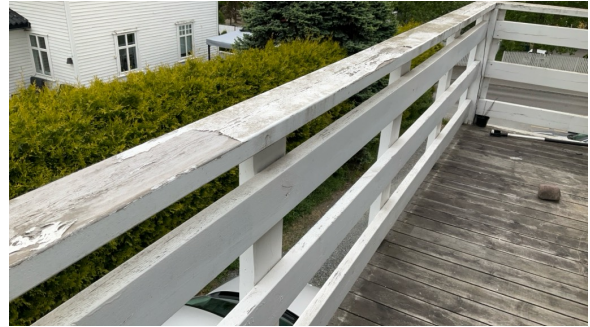
Konstruksjoner/overflater har vedlikeholdsbehov.

Vedlikeholdsarbeider må påregnes.

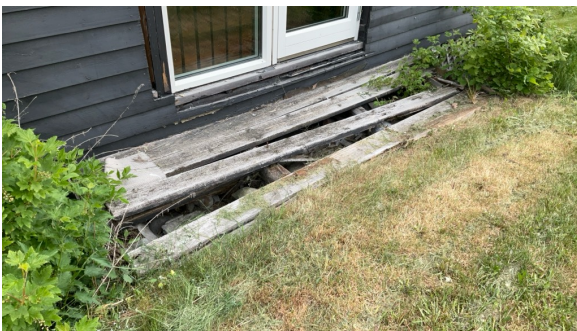
Platting utenfor ene soverommet må fjernes.

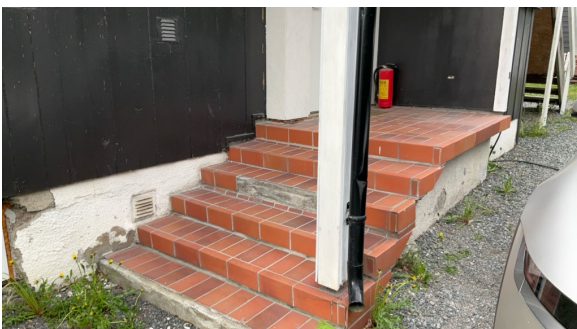
Det er ikke montert rekkverk. Rekkverk må monteres for å lukke avviket.

- Rekkverk må monteres for å lukke avviket.

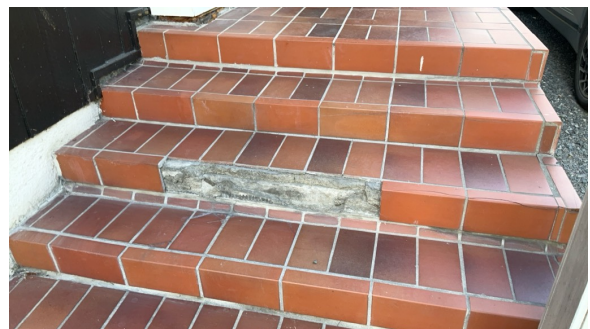
Skader på overflater på trapp.

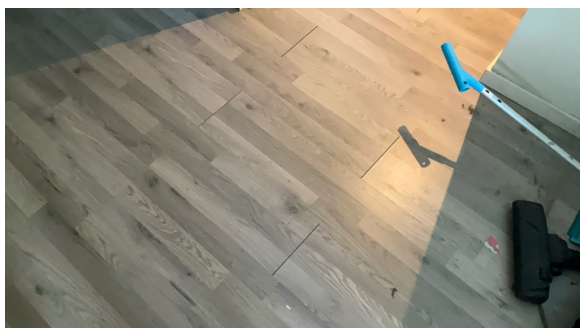
- Det er avvik:
- Overflate har skader.
- Bruksmerker, riper, hull etter bildeinnfesting, tv og møbler er påregnelig på alle overflater.

Glipper i laminatgulv.

- Tiltak:
- Avhengig av bruksmønster og krav til estetikk av kjøper kan det være påregnelig med utskiftning/utbedringer.

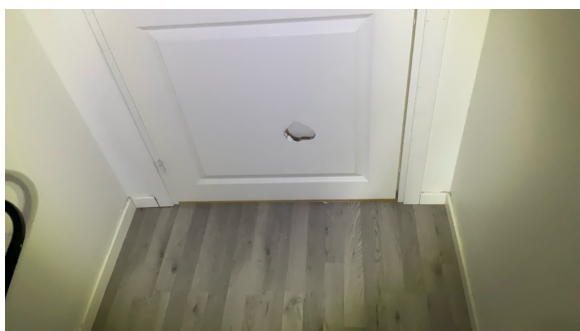
- Det er påvist avvik som tilsier at det bør foretas tiltak på enkelte dører.

Skade i dør.

- Enkelte dører må justeres.

Skadet før må skiftes ut for å lukke avviket.

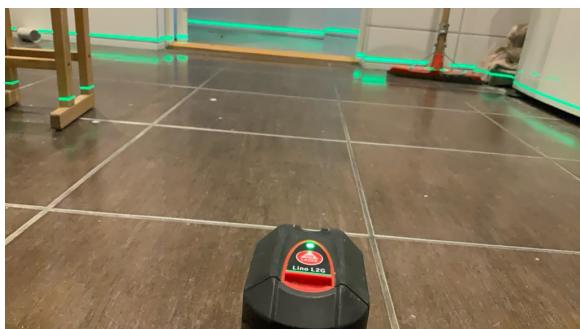
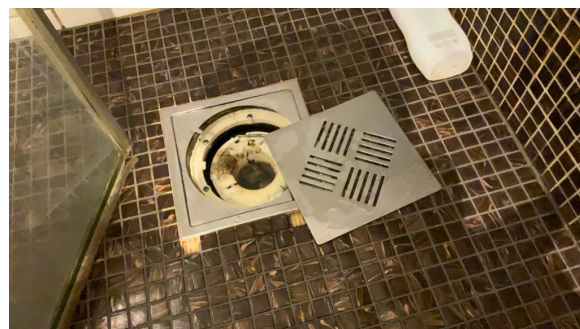
- Krav til fall (høydeforskjell) er ikke oppfylt, men det er fall til sluk.
- Det er ikke tilstrekkelig sikring av lekkasjevann ved dørterskel.
- Det er skade på overflater.

Gulvet skal avgrenses av en oppkant med vanntett sjikt på minst 25 mm på alle sider, unntatt mot døråpning der oppkanten må være minst 15 mm over ferdig gulv. Oppkant ved døråpning er under 15mm over ferdig gulv. Løse fliser.

- Vær oppmerksom ved bruk. For å få tilstandsgrad 0 eller 1 må gulvet bygges om, for å få riktig fall til sluk. Det vil imidlertid sjelden være økonomisk rasjonelt som et enkeltstående tiltak. Ved en eventuell renovering, påse at våtrommet bygges med riktig fall til sluk.
- Ved eventuell lekkasje er det fare for at vann ikke føres til sluk. Fuktskader på konstruksjon kan oppstå. Gulvet skal avgrenses av en oppkant med vanntett sjikt på minst 25 mm på alle sider, unntatt mot døråpning der oppkanten må være minst 15 mm over ferdig gulv. Oppkant ved døråpning er under 15mm over ferdig gulv.
- Det er ikke behov for strakstiltak, men om kjøper har andre brukskrav eller krav til estetikk kreves det utbedring eller utskifting på overflate.

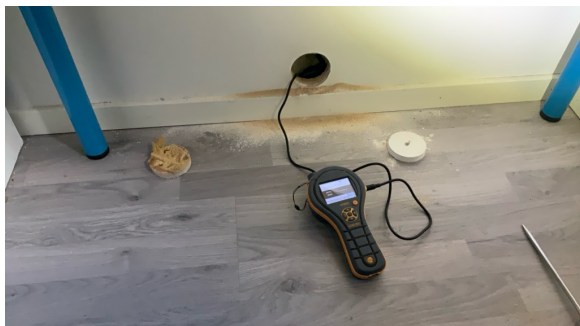
Hulltaking for fuktmåling i tilstøtende konstruksjon er foretatt, hull tatt i vegg på soverom bak dusjnisje. Ved fuktmåling er det ikke registrert måleverdi som indikerer fukt. Målingene som er gjort er å betrakte som stikkprøver og sier bare noe om tilstanden i nærheten til området der målingen er utført.

Ved fuktmåling er det ikke registrert måleverdi som indikerer fukt.

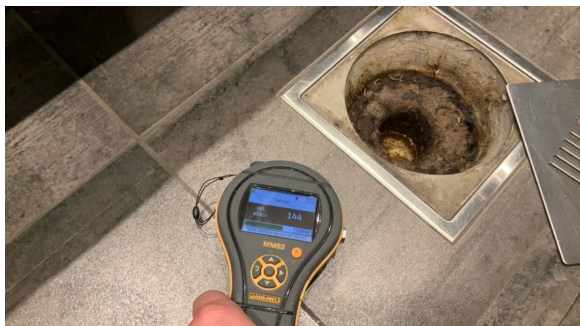
Ved bruk av fuktindikator på utsatte steder registrerte jeg ingen unormale verdier. Det kan generelt ikke gis garanti for flislagte flater, da membran ikke kan kontrolleres. Dusjing direkte på gulv/vegger gir økt belastning på konstruksjonene. Membraner har en aldriingsprosess og forventet brukstid. Dette kan variere ut fra hvilken type membran som er benyttet og hvilke egenskaper denne har i kombinasjon med selve utførelsen. Bruksintensitet vil også være avgjørende. Risiko for lekkasjer øker med alder.

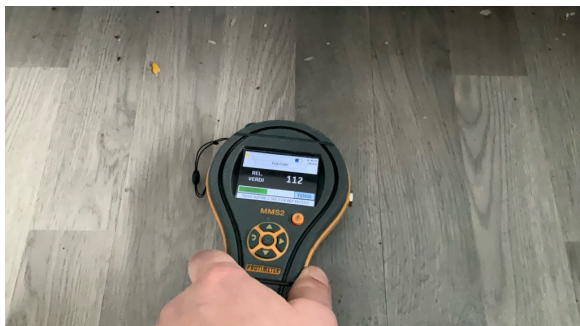
Ved bruk av fuktindikator på utsatte steder registrerte jeg ingen unormale verdier.

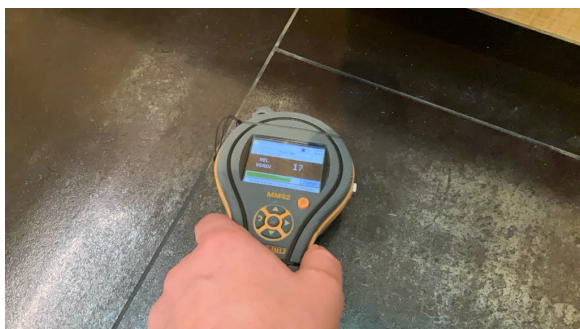
Ved bruk av fuktindikator på utsatte steder registrerte jeg ingen unormale verdier.

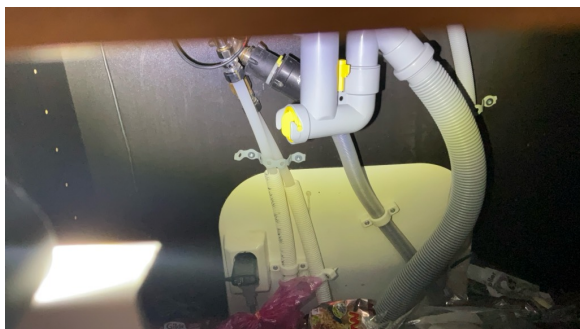
I kjøkkenskap er det ikke tett tilslutning mellom varerør og vannrør på rør i rør opplegget.

- Det må monteres tettemuffer i enden av varerørene.
- Det bør monteres tettehylse mellom vannrør og ytterrør for rør-i-rør system. Dersom det oppstår vannlekkasje på vannrøret føres ikke lekkasjevann til fordelerskap, noe som kan føre til vannskade.

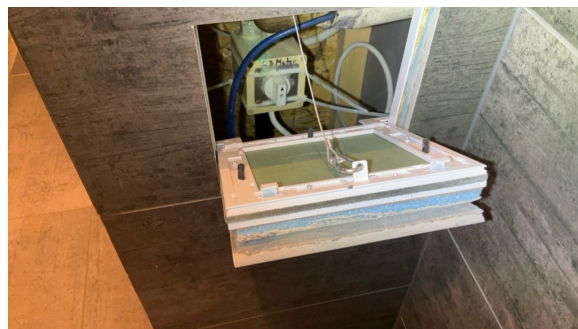
Innvendig hovedstoppekran er plassert i bad i kjelleren.

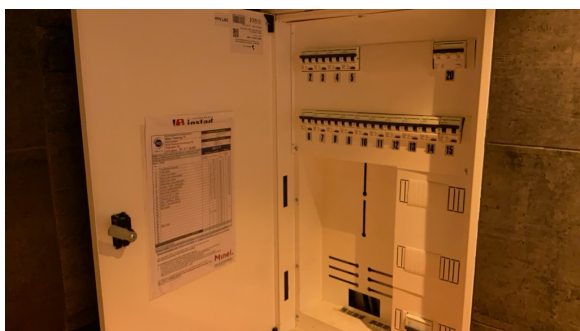
Sikringsskap plassert på bad i kjeller.

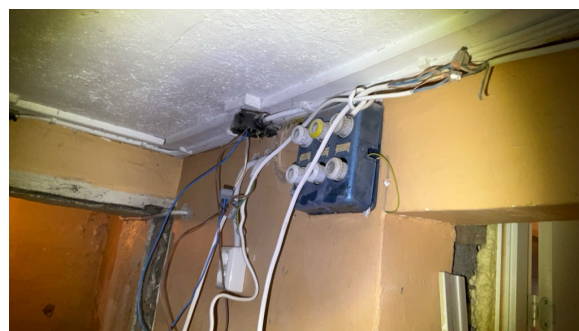
Løse ledninger og ufagmessig arbeid.

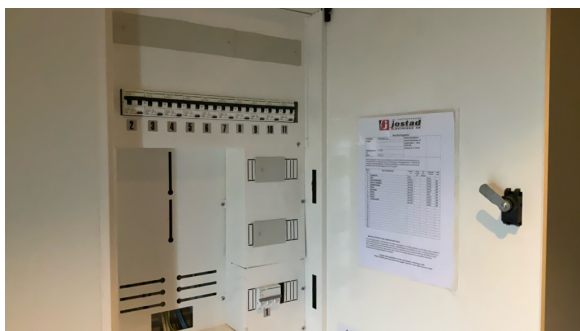
Sikringsskap plassert i gang i 2. etasje.

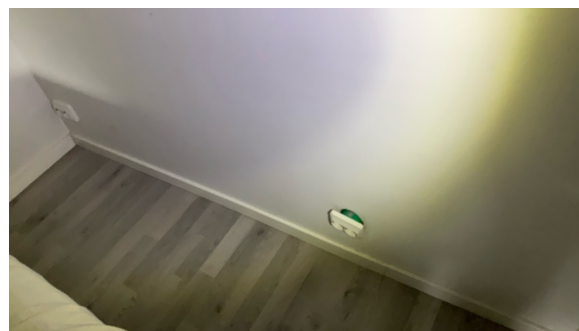
Løs kontakt.

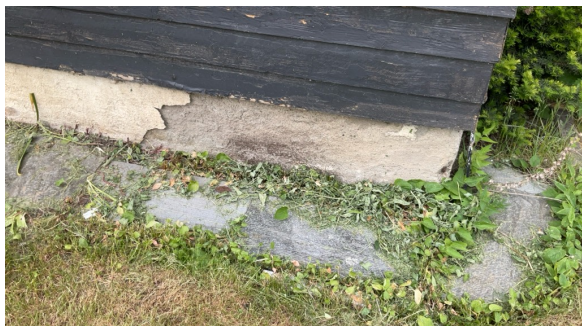
Løs puss.

Mur må pusses. Grunnmur anbefales isolert på utsiden.
