Østre Totenveg 15, 2816 GJØVIK

**Innholdsrik og meget smakfull  
tomannsbolig - god utleiemulighet  
- kort veg til Mjøsa, båthavn og  
senrumsfasiliteter.**

| Tilstandsrapport ..... | 58 |

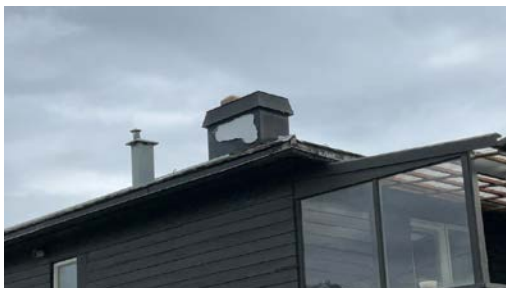
- Det er avvik:
- Takrenner og beslag har oppnådd mere enn halvparten av forventet funksjonstid.
- Flassing på takrenner/beslag.
- Takvannet ledes ikke vekk fra bygningen.

Flassing på takrenner/beslag.

- Tiltak:
- Ut ifra alder kan skader og lekkasjer oppstå på eldre takrenner og beslag. Påregnelig med oppgraderinger.
- Avhengig av krav til estetikk av kjøper kan det være påregnelig med utskifting/utbedringer av beslag som flasser.
- Takvann som ikke ledes vekk fra bygning påfører konstruksjonene (ringmur, grunnmur, drenering og fuktsikring) unødvendig høy fuktbelastning og skader kan oppstå over tid. Anbefaler at man kobler et 3-4m langt overvannsrør til nedløpet. Røret legges oppå terrenget eller graves ned for å lede vannet vekk fra grunnmuren/bygningen

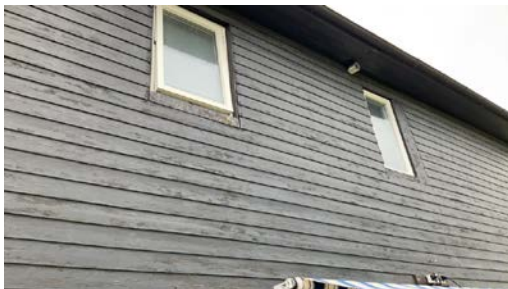
- Kledning bærer stedvis preg av elde og slitasje.
- Endringer på fasader flere steder rundt vinduer, her er det ufagmessig utførelser.
- Områder med værslitt panel/panel med sprekker vil ha større behov for vedlikehold.
- Beplantning inntil yttervegg.

Kledning bærer stedvis preg av elde og slitasje.

- Vedlikeholdsarbeider må påregnes. Det anbefales å skifte kledning rundt hele boligen. Åpninger i konstruksjonene rundt vinduer medfører at det kan komme fukt inn i konstruksjonene. Dette vil over tid medføre skader i konstruksjonene.
- Ingen lufting bak kledning. Utbedring av lufting vil ikke være lønnsomt som enkeltstående tiltak, men ved skifte av utvendig kledning bør det lages tilstrekkelig lufting. Manglende lufting gir økt risiko for fuktskader i konstruksjonen.
- Beplantning anbefales fjernet for å redusere vedlikeholdsbehovet. Beplantning som vokser inntil yttervegg kan forkorte veggens funksjonstid.
- Områder med bobler som følge av feil type overflatebehandling av kledning vil være mer utsatt for fuktskader da det kan komme fukt inn bak overflatebehandling. Overvåk tilstanden jevnlig, for å få tilstandsgrad 0 eller 1 må kledning skiftes.

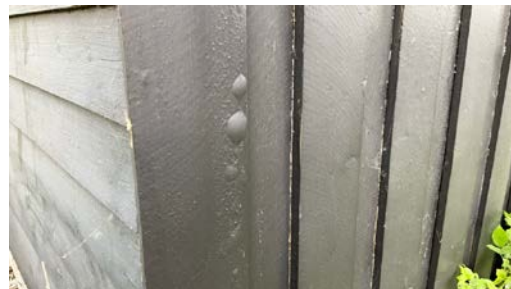
Områder med bobler som følge av feil type overflatebehandling av kledning vil være mer utsatt for fuktskader da det kan komme fukt inn bak overflatebehandling.

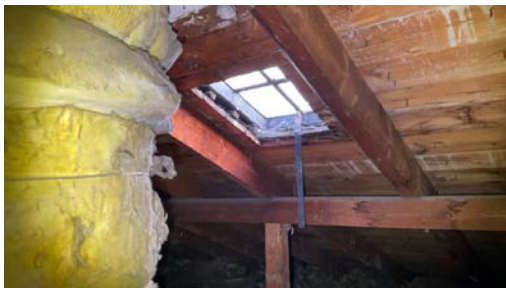
- Takkonstruksjonen har ikke lufting, noe som kan gi kondens og fuktskader. Skade som følge av manglende lufting er ikke registrert, men kan være skjult. Dårlig lufting og luftlekkasjer kan erfaringsmessig gi kondensskader og isdannelser på den kalde årstida.
- Isolasjon på loftet ligger ujevnt.
- Fuktmerker er registrert ved gjennomføringer. Det er usikkert om fuktmerker skyldes eldre eller nyere vanngjennomtrengning. Fuktmerker kan ha oppstått ved spesielle værforhold.
- Undertaket er misfarget som følge av kondens.

Fuktmerker er registrert ved gjennomføringer.

- Andre tiltak:
- Lufting/ventilering bør forbedres. Dårlig lufting og luftlekkasjer kan erfaringsmessig gi kondensskader og isdannelser på den kalde årstida. Gjentatte påkjenninger av is og kondens vil med årene skape behov for vedlikehold og utskifting av bygningsdeler. Det må forventes påkostninger i form av vedlikehold.
- Det anbefales å føre jevnlig tilsyn med takkonstruksjon, spesielt ved større nedbørsmengder og/eller snøsmelting.
- Ujevn isolering kan skape temperaturforskjeller som fører til kondens, noe som kan skade takkonstruksjonen og føre til mugg. Om vinteren kan varme som slipper ut smelte snøen, som deretter fryser igjen og skaper isdannelse. Det anbefales å gjøre tiltak slik at isolasjonen ligger jevnt/med en jevn overflate, slik at det ikke kan trekke kald luft inn i isolasjonen.

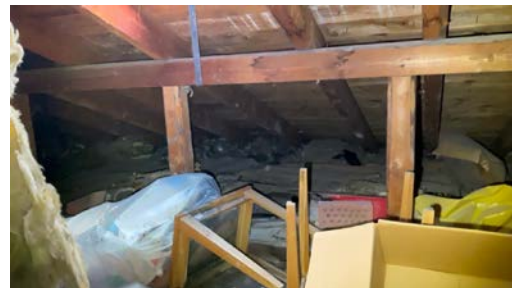
• Ujevn isolering kan skape temperaturforskjeller som fører til kondens, noe som kan skade takkonstruksjonen og føre til mugg. Om vinteren kan varme som slipper ut smelte snøen, som deretter fryser igjen og skaper isdannelse. Det anbefales å gjøre tiltak slik at isolasjonen ligger jevnt/med en jevn overflate, slik at det ikke kan trekke kald luft inn i isolasjonen.

Isolasjon på loftet ligger ujevnt.

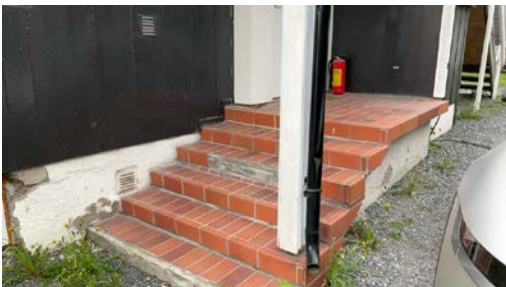
Det er ikke montert rekkverk. Rekkverk må monteres for å lukke avviket.

- Rekkverk må monteres for å lukke avviket.

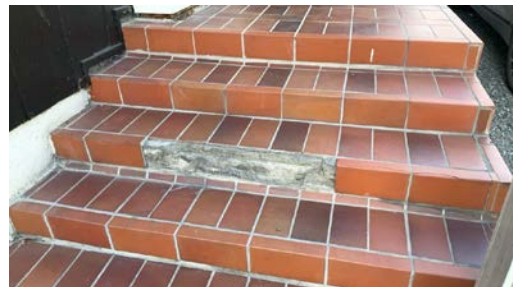
Skader på overflater på trapp.

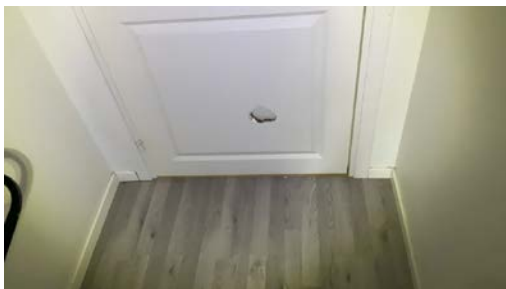
- Det er påvist avvik som tilsier at det bør foretas tiltak på enkelte dører.
- Skade i dør.

Skade i dør.

Skadet før må skiftes ut for å lukke avviket.

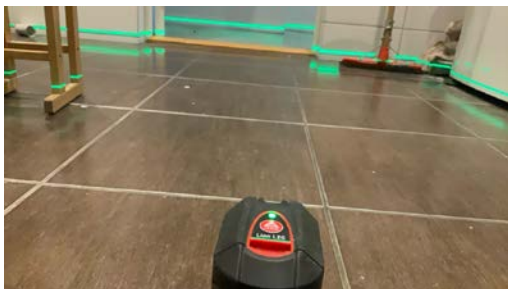
- Krav til fall (høydeforskjell) er ikke oppfylt, men det er fall til sluk.
- Det er ikke tilstrekkelig sikring av lekkasjevann ved dørterskel.
- Det er skade på overflater.

Gulvet skal avgrenses av en oppkant med vanntett sjikt på minst 25 mm på alle sider, unntatt mot døråpning der oppkanten må være minst 15 mm over ferdig gulv. Oppkant ved døråpning er under 15mm over ferdig gulv.

- Vær oppmerksom ved bruk. For å få tilstandsgrad 0 eller 1 må gulvet bygges om, for å få riktig fall til sluk. Det vil imidlertid sjelden være økonomisk rasjonelt som et enkeltstående tiltak. Ved en eventuell renovering, påse at våtrommet bygges med riktig fall til sluk.
- Ved eventuell lekkasje er det fare for at vann ikke føres til sluk. Fuktskader på konstruksjon kan oppstå. Gulvet skal avgrenses av en oppkant med vanntett sjikt på minst 25 mm på alle sider, unntatt mot døråpning der oppkanten må være minst 15 mm over ferdig gulv. Oppkant ved døråpning er under 15mm over ferdig gulv.
- Det er ikke behov for straktiltak, men om kjøper har andre brukskrav eller krav til estetikk kreves det utbedring eller utskifting på overflate.

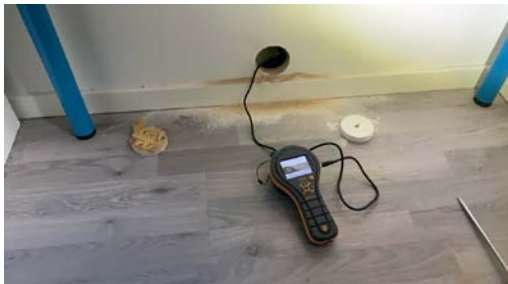
Ved fuktmåling er det ikke registrert måleverdi som indikerer fukt.

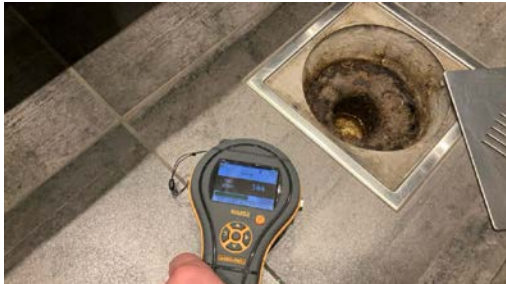
Ved bruk av fuktindikator på utsatte steder registrerte jeg ingen unormale verdier. Det kan generelt ikke gis garanti for flislagte flater, da membran ikke kan kontrolleres. Dusjing direkte på gulv/vegger gir økt belastning på konstruksjonene. Membraner har en aldringsprosess og forventet brukstid. Dette kan variere ut fra hvilken type membran som er benyttet og hvilke egenskaper denne har i kombinasjon med selve utførelsen. Bruksintensitet vil også være avgjørende. Risiko for lekkasjer øker med alder.

- Tiltak:
- Det er ikke påvist synlig skade på våtrommet som kan kobles til membran/tettesjikt og lekkasjesikring, men det kan ikke verifiseres om våtrommet har fungerende tettesjikt. Ikke fungerende tettesjikt på våtrom kan føre til skjult skade på tilstøtende/innebygde bygningsdeler som kan være vanskelig å avdekke på et tidlig tidspunkt. Dersom det skal kunne verifiseres utførelse av tettesjikt på våtrommet må dokumentasjon i form av bilder/sjekkliste/kontrollerklæring for utførelse og samsvar for benyttede materialer framlegges. Dersom dette ikke kan fremskaffes anbefales det å følge med på tilstand til våtrommet og tilstøtende bygningsdeler/rom.

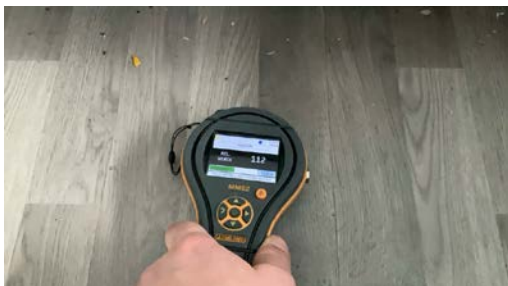
Ved bruk av fuktindikator på utsatte steder registrerte jeg ingen unormale verdier.

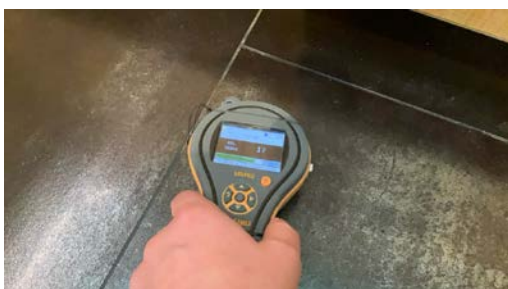
Ved bruk av fuktindikator på utsatte steder registrerte jeg ingen unormale verdier.

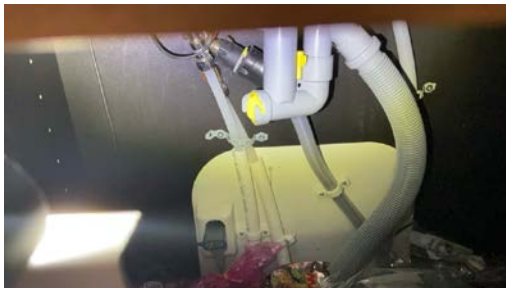
I kjøkkenskap er det ikke tett tilslutning mellom varerør og vannrør på rør i rør opplegget.

- Det må monteres tettemuffer i enden av varerørene.
- Det bør monteres tettehylse mellom vannrør og ytterrør for rør-i-rør system. Dersom det oppstår vannlekkasje på vannrøret føres ikke lekkasjevann til fordelerskap, noe som kan føre til vannskade.

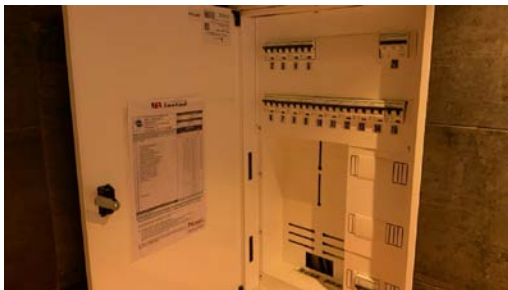
Sikringsskap plassert på bad i kjeller.

Estimat for kostnad er kun vurdert ut fra at el-kontroll må foretas- kostnad for å rette avvik etter kontroll er ikke vurdert.
