Østre Totenveg 15, 2816 GJØVIK

**Innholdsrik og meget smakfull  
tomannsbolig - god utleiemulighet  
- kort veg til Mjøsa, båthavn og  
senrumsfasiliteter.**

| Tilstandsrapport ..... | 58 |

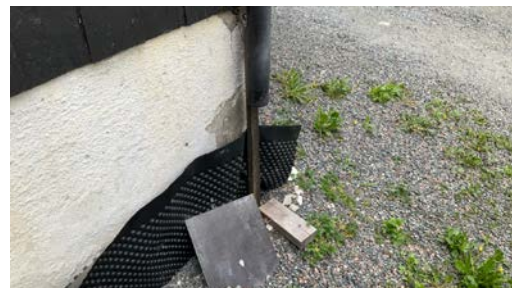
Takvannet ledes ikke vekk fra bygningen. Takvann som ikke ledes vekk fra bygning påfører konstruksjonene (ringmur, grunnmur, drenering og fuksikring) unødvendig høy fuktbelastning og skader kan oppstå over tid.

- Avhengig av krav til estetikk av kjøper kan det være påregnelig med utskiftning/utbedringer av beslag som flasser.
- Takvann som ikke ledes vekk fra bygning påfører konstruksjonene (ringmur, grunnmur, drenering og fuktsikring) unødvendig høy fuktbelastning og skader kan oppstå over tid. Anbefaler at man kobler et 3-4m langt overvannsrør til nedløpet. Røret legges oppå terrenget eller graves ned for å lede vannet vekk fra grunnmuren/bygningen.

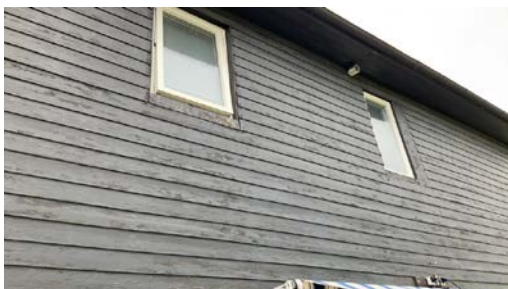
- Kledning bærer stedvis preg av elde og slitasje.
- Endringer på fasader flere steder rundt vinduer, her er det ufagmessig utførelser.
- Områder med værslitt panel/panel med sprekker vil ha større behov for vedlikehold.
- Beplantning inntil yttervegg.

Kledning bærer stedvis preg av elde og slitasje.

- Vedlikeholdsarbeider må påregnes. Det anbefales å skifte kledning rundt hele boligen. Åpninger i konstruksjonene rundt vinduer medfører at det kan komme fukt inn i konstruksjonene. Dette vil over tid medføre skader i konstruksjonene.
- Ingen lufting bak kledning. Utbedring av lufting vil ikke være lønnsomt som enkeltstående tiltak, men ved skifte av utvendig kledning bør det lages tilstrekkelig lufting. Manglende lufting gir økt risiko for fuktskader i konstruksjonen.
- Beplantning anbefales fjernet for å redusere vedlikeholdsbehovet. Beplantning som vokser inntil yttervegg kan forkorte veggens funksjonstid.
- Områder med bobler som følge av feil type overflatebehandling av kledning vil være mer utsatt for fuktskader da det kan komme fukt inn bak overflatebehandling. Overvåk tilstanden jevnlig, for å få tilstandsgrad 0 eller 1 må kledning skiftes.

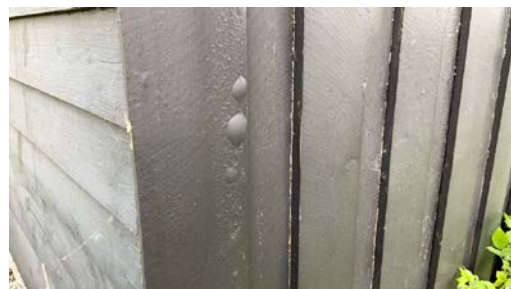
Områder med bobler som følge av feil type overflatebehandling av kledning vil være mer utsatt for fuktskader da det kan komme fukt inn bak overflatebehandling.

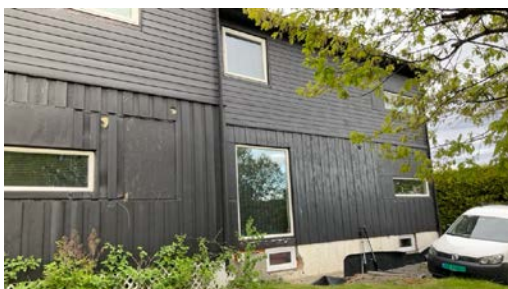
Det anbefales å skifte kledning rundt hele boligen. Åpninger i konstruksjonene rundt vinduer medfører at det kan komme fukt inn i konstruksjonene. Dette vil over tid medføre skader i konstruksjonene.

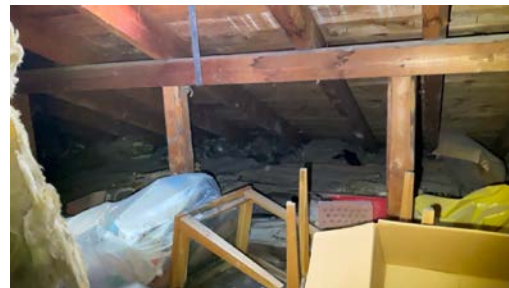
• Ujevn isolering kan skape temperaturforskjeller som fører til kondens, noe som kan skade takkonstruksjonen og føre til mugg. Om vinteren kan varme som slipper ut smelte snøen, som deretter fryser igjen og skaper isdannelse. Det anbefales å gjøre tiltak slik at isolasjonen ligger jevnt/med en jevn overflate, slik at det ikke kan trekke kald luft inn i isolasjonen.

Isolasjon på loftet ligger ujevnt.

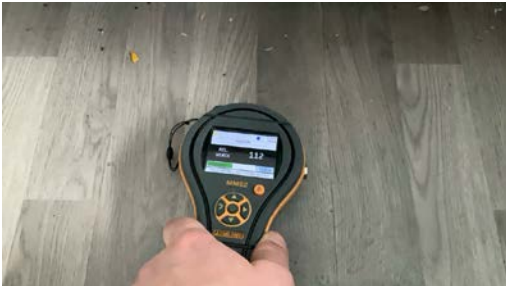
Ved bruk av fuktindikator på utsatte steder registrerte jeg ingen unormale verdier.

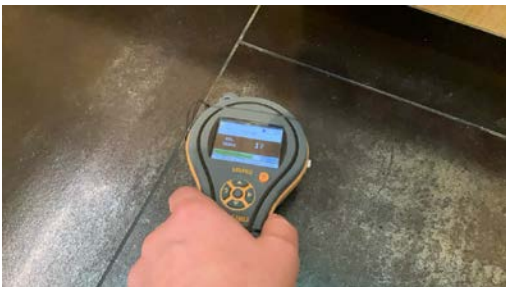
Ved bruk av fuktindikator på utsatte steder registrerte jeg ingen unormale verdier.

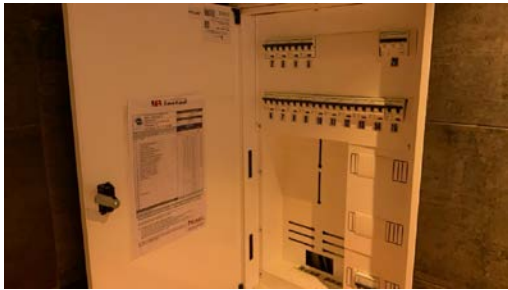
Sikringsskap plassert på bad i kjeller.

Estimat for kostnad er kun vurdert ut fra at el-kontroll må foretas- kostnad for å rette avvik etter kontroll er ikke vurdert.
