# Tilstandsrapport

Tomannsbolig

Jensvoll 14 A, 5685 UGGDAL

Befaringsdato: 17.04.2024

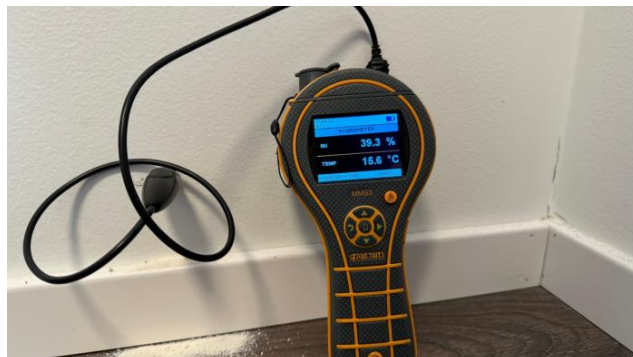
Det er tatt hulltaking for fuktsøk i nedre del av veggene i/på bod.  
Hulltaking er en inspeksjonsmetode hvor det borres et inspeksjonshull for å undersøke etter fukt/skader.

- Målingen viste 39,3 % ved 15,6 grader celsius.
- Under 75 % anses å være tørt.
- Over 75 % anses å være fuktig.

- Målingen viste vektprosent under 8% (vises ikke på instrument)
- Under 16 % anses å være normalt/tørt.
- Mellom 16-20 % anses å være i risikozonen for fukt-/råteskader.
- Over 20 % anses å være fuktig, med høy risiko for fukt-/råteskader.

Det gjøres oppmerksom på at på dette er en stikkprøve, det kan ikke utelukkes fukt eller skader andre steder i skjult konstruksjon. Påførede kjellervegger har høy skadefrekvens, og blir betraktet som en særlig fuktutsatt konstruksjon. Jevnlig tilsyn anbefales.

Bilde viser målinger i vegg mot terreng.
