# Tilstandsrapport

Leilighet

Langstranda 7, 1970 HEMNES

Befaringsdato: 12.06.2025

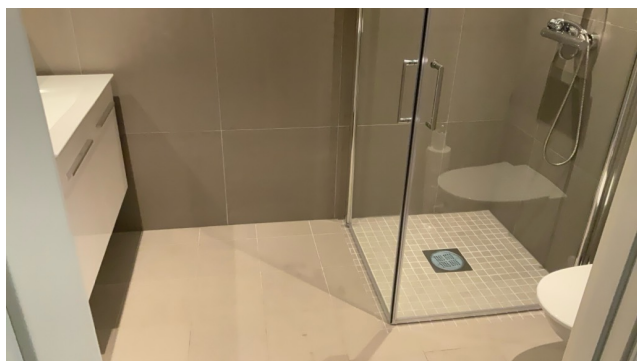
#### Generell

Baderommet har standard fra byggeåret.

Det er ikke fremlagt noe dokumentasjon på baderommet.

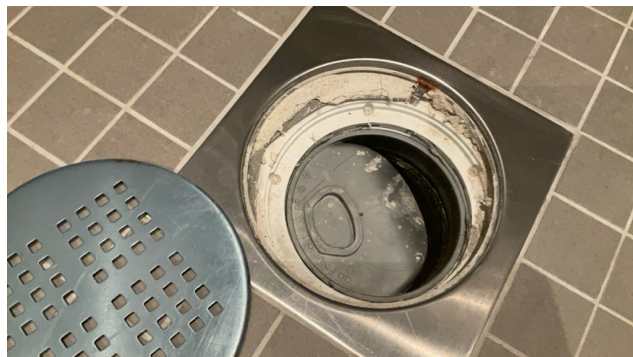
#### ! TG 1 Sluk, membran og tettesjikt

Det er plastsluk og smøremembran fra byggeåret. Dokumentert med ferdigattest.

Det er synlig slukmansjett/membran under klemringen i sluket.

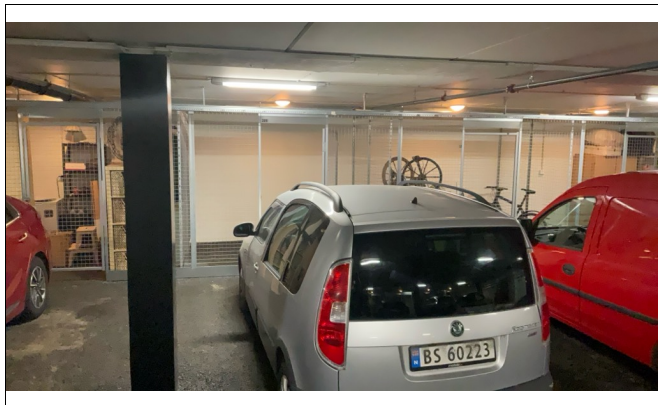
Kjelleretasje: Biloppstillingsplass. Sportsbod/nettingbod  
ca. 6kvm.
