# Tilstandsrapport

Rekkehus

Stuajordet 237, 5262 ARNATVEIT

Befaringsdato: 19.02.2026

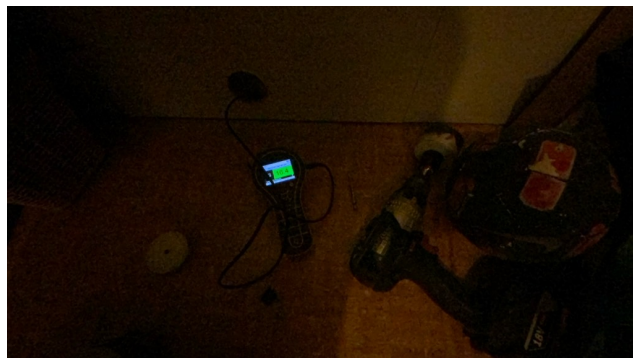
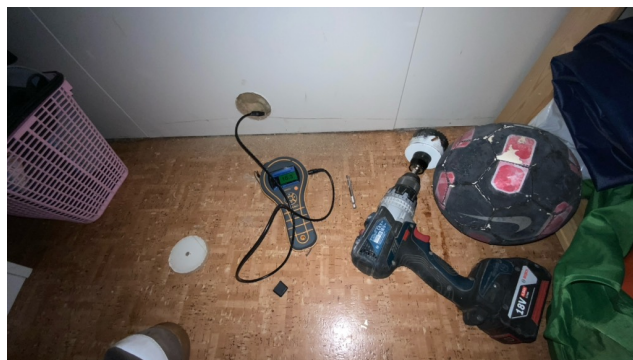
### TG 1 Rom Under Terreng

Bad, bod og vaskerom ligger delvis under terreng.

Det er boret hull i yttervegg i bod. Det ble ikke registrert unormale fuktverdier.

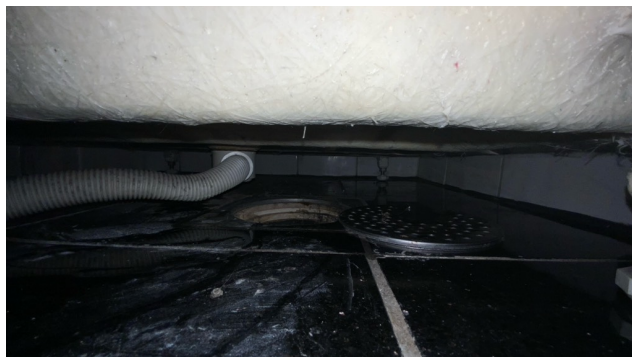
#### TG 2 Sluk, membran og tettesjikt

Klemring og membran er synlig i plastsluk.

- Mer enn halvparten av forventet brukstid er passert på membranløsningen.

Badet er ca 20 år gammelt.

- Overvåk tilstanden jevnlig. For å få tilstandsgrad 0 eller 1 må tettesjiktet skiftes ut, men tidspunktet for når dette er nødvendig er vanskelig å si noe om.

Det er ikke påkrevd med strakstiltak. Mer enn halvparten av forventet brukstid er oppbrukt for membranen.

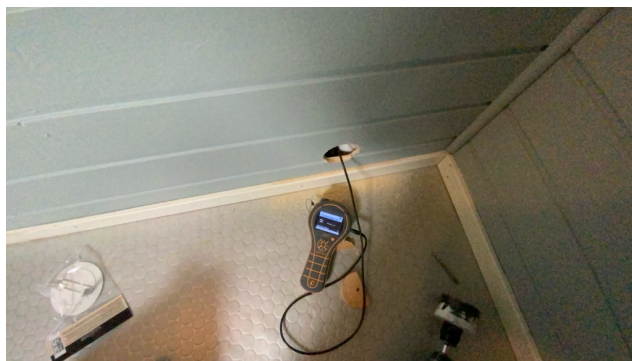
#### TG 0 Tilliggende konstruksjoner våtrom

Det ble boret hull i soverom, bak dusjkrok. Det ble ikke registrert unormale fuktverdier.

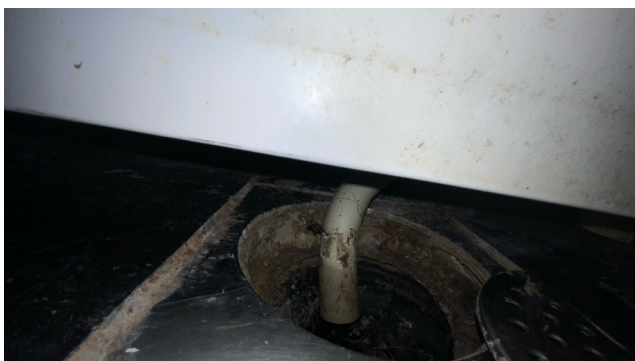
### TG 2 Sluk, membran og tettesjikt

Membran er synlig i plastsluk.

- Mer enn halvparten av forventet brukstid er passert på membranløsningen.
- Mer enn halvparten av forventet brukstid er passert på slukløsningen.
- Vurdering basert på alder. Tilstandsgrad 2 gis med bakgrunn i at mer enn halvparten av forventet brukstid for membran/tettesjikt er passert. Det er nå ingen symptomer på funksjonssvekkelse, men vær oppmerksom på at dette er en risikokonstruksjon.

Badet er ca 20 år gammelt.  
Klemring er ikke synlig. Mest sannsynlig er sluken opprinnelig.

- Overvåk tilstanden jevnlig. For å få tilstandsgrad 0 eller 1 må tettesjiktet skiftes ut, men tidspunktet for når dette er nødvendig er vanskelig å si noe om.

Det er ikke påkrevd med strakstiltak. Mer enn halvparten av forventet brukstid er oppbrukt for membranen og sluk.

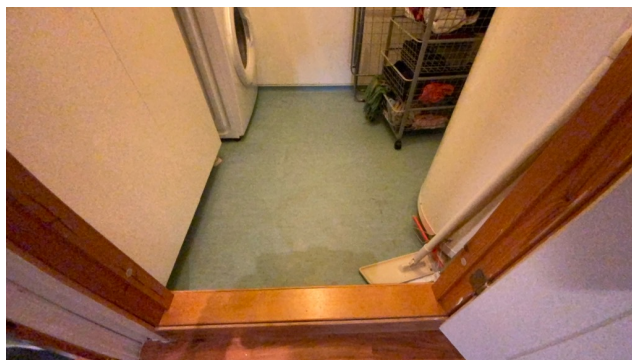
### TG 3 Generell

Vaskerom, med stålkum, møbler, varmtvannsbereder og opplegg for vaskemaskin.

- Våtrommet må oppgraderes for å tåle normal bruk etter dagens krav.

Vaskerom er fra byggeår.

Vaskerommet har eldre innredninger og overflater.

- Våtrommet må totalrenoveres. Alle forhold med tettesjikt, våtsone, sluk m.m. må dokumenteres.

Rommet må pusses opp for å tilfredsstille dagens krav til våtrom.

Kostnadsestimat: 100 000 - 200 000
