Tilstandsrapport

📍 Nedre Rælingsveg 393, 2008 FJERDINGBY

gnr. 98, bnr. 153

Befaringsdato: 05.09.2024

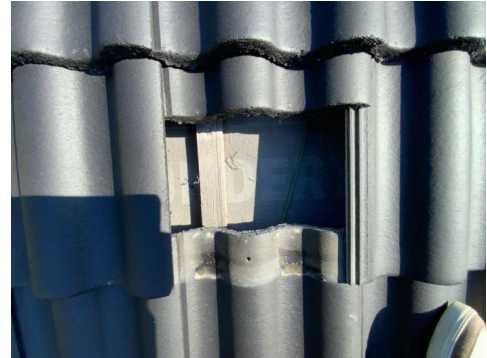
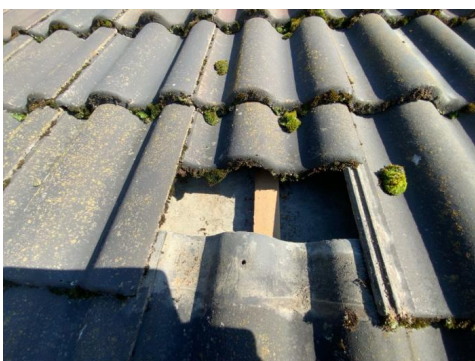
Kontroll av undertak.

- Tidspunkt for utskiftning av undertak nærmer seg.
- Tidspunkt for utskiftning av takteking nærmer seg.

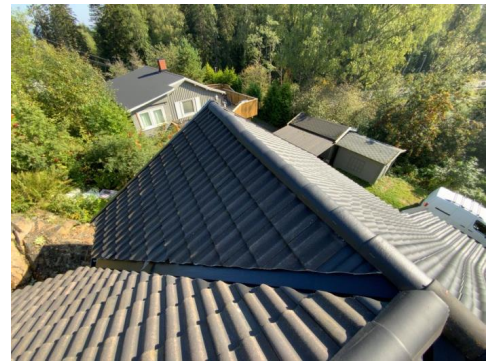
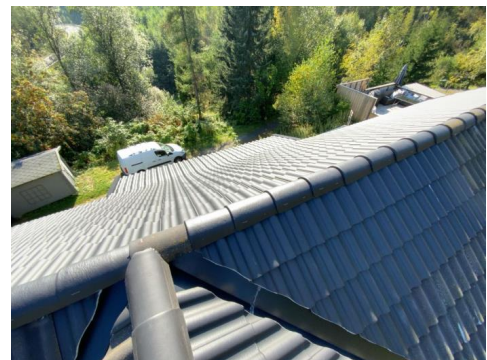
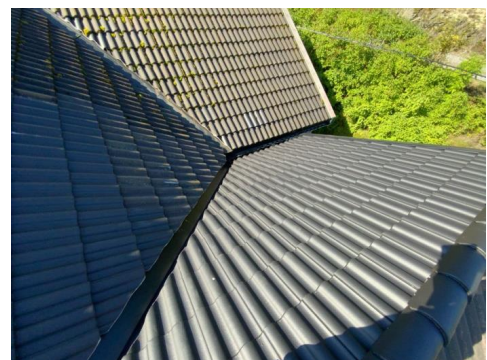
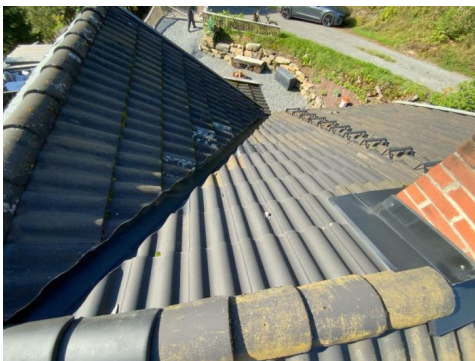
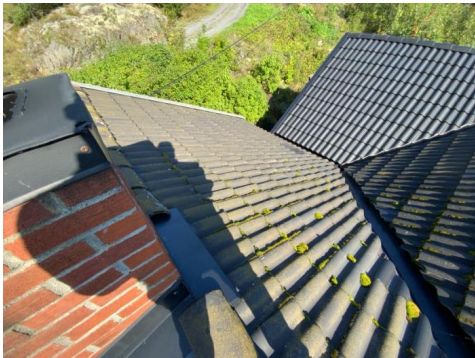
Besiktigelse av taktekke.

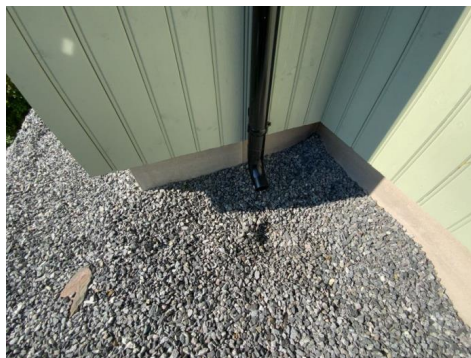
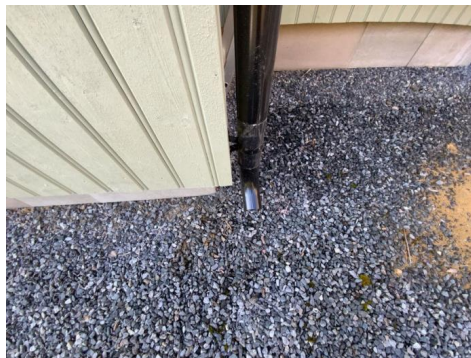
Nedløp og beslag

Nedløp, renner og beslag fremstår med normal bruksslitasje. Det var oppholdsvær på befaringsdagen slik at renner- og nedløpsfunksjon er vanskelig å stadfeste. Renner og beslag ble besiktiget fra bakkeplan. Kommende lokale utbedringer er et normal forventet vedlikehold.

- Det bør lages system for bortledning av vann fra taknedløp ved grunnmur.
- Overvåk tilstanden jevnlig. For å få tilstandsgrad 0 eller 1 må beslag/renner/nedløp skiftes ut, men tidspunktet for når dette er nødvendig er vanskelig å si noe om.

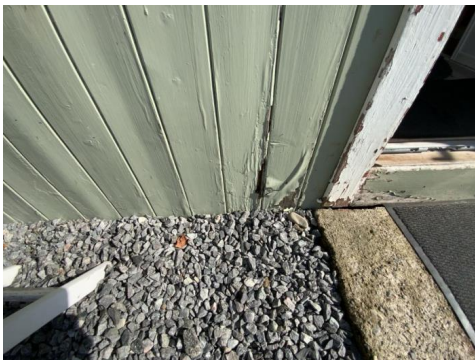
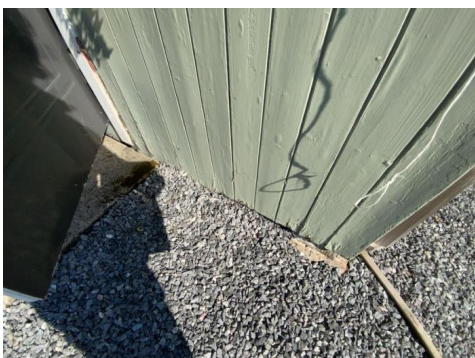
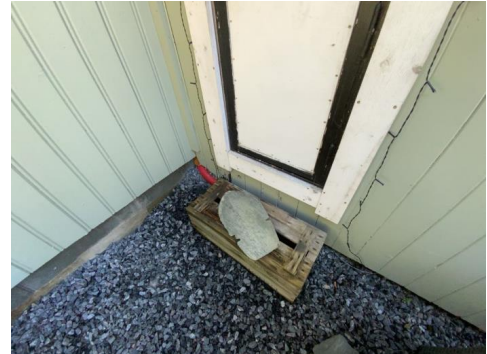
Svill mot grunn kunne ikke kontrolleres der det er ukjent vedrørende tilstand skjult i vegg. Grunnet alder kan det ikke utelukkes underliggende avvik og behov for lokale utbedringer. Synlige råteskader på gammel panel.

- Det er påvist spredte råteskader i bordkledningen.

Det er påvist spredte råteskader i bordkledningen.

- Råteskadet trekledning må skiftes ut.

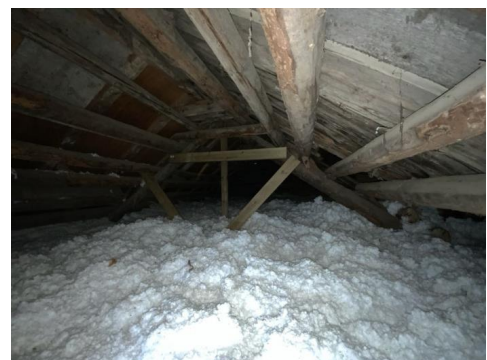
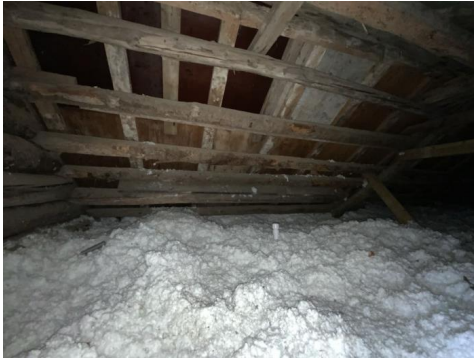
TG 2 Takkonstruksjon/Loft

- Det er fra loft/kryp loft påvist indikasjoner på at det er punktering av dampspærre, som medfører svekket effekt av dampspærrefunksjonen.
- Det er påvist avvik rundt gjennomføringer i takflaten.
- Konstruksjonene har skjevheter.

Generell besiktigelse.

Kommende behov for lokale utbedringer tilfaller ny eier.

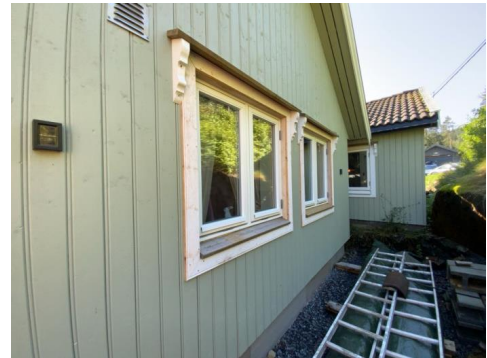
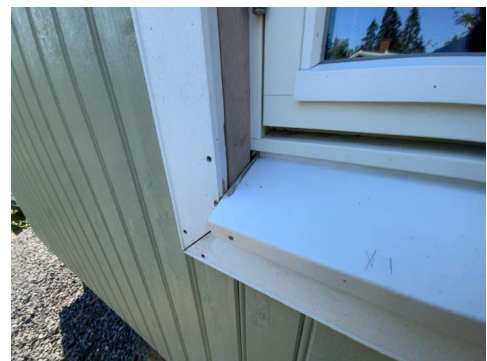
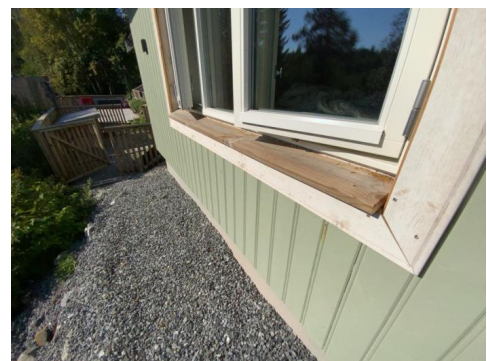
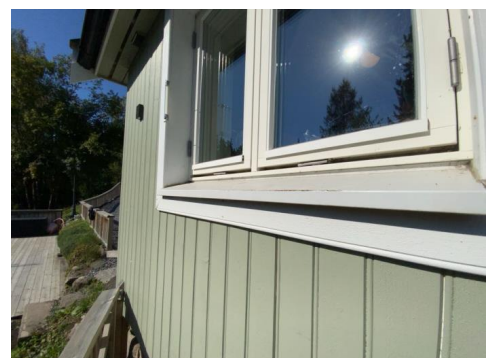
TG 1 Vinduer

- Det er påvist avvik rundt innsettsdetaljer.

- Det bør gjøres tiltak for å lukke avviket.

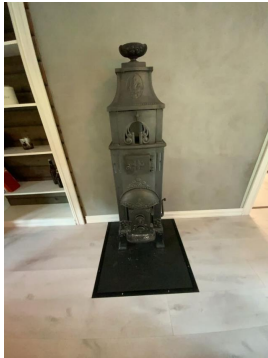
- Tidspunkt for piperehabilitering nærmer seg.

Besiktigelse av ildsted.

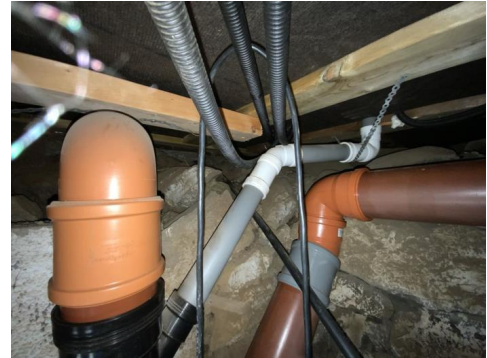
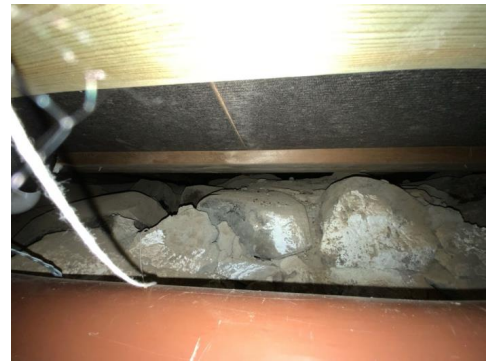
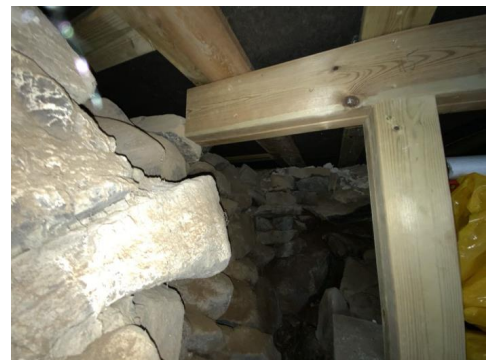
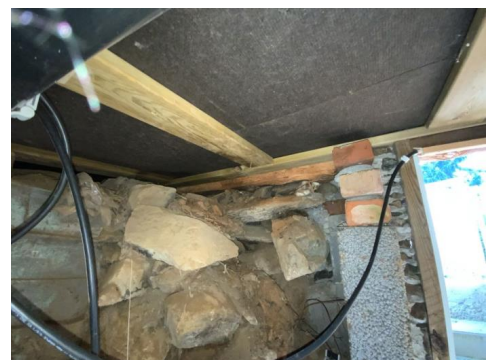
TG 2 Kryp Kjeller

Krypkjeller under trebjelkelag og stubbegulv. Det ble foretatt fuktmålinger (vekt-%) i treverk (bjelker og på svill). Ingen verdier over 11 %. Dette ansees som tørt. Det gjøres oppmerksom på at kryprom erfaringsmessig har høy skadefrekvens selv om det ikke her var synlig tegn til skade, men undertegnede kan følgelig ikke garantere mot skjult skade. På generelt grunnlag er jevnlig kontroll og overvåking alltid å anbefale på kryprom. Økt ventilering i grunnmur kan med fordel økes. Fuktsperre mot grunn bør etableres.

- Det er manglende fuktsperre på bakken.

Besiktigelse av kryprom.

- Fuktsperre på bakken bør etableres.

Økt ventilering bør utføres.

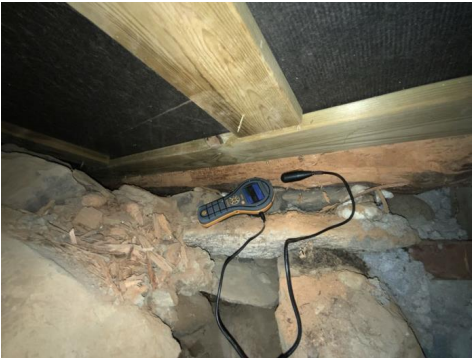
TG 3 Kryp Kjeller - avvik

Synlig råteskader på kantbjelke ved nedgang til krypkjeller.
Konstruksjoner fremstår med tiltenkt funksjon, men råteskadet kantbjelke bør byttes på sikt.

- Det er påvist råteskader i trebjelkelag.

Synlig råteskadet kantbjelke, dog ingen høy fukt ble målt på befaringsdagen.

- Fuktskadet treverk i bjelkelaget må skiftes.

Prisestimat er i det øvre sjiktet av hva som kan forventes, men kan være mindre. Pris må innhentes for faktiske kostnader.

Kostnadsestimat: 50 000 - 100 000

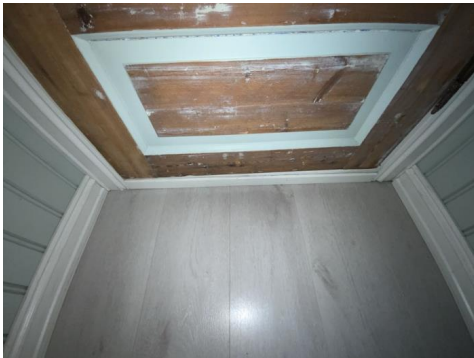
Luftespalte på dørblad bør opparbeides.

- Det bør etableres tilfredsstillende tilluft til våtrom f.eks. luftespalte ved dør e.l.

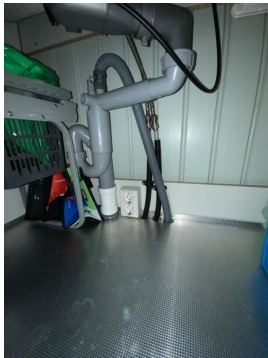
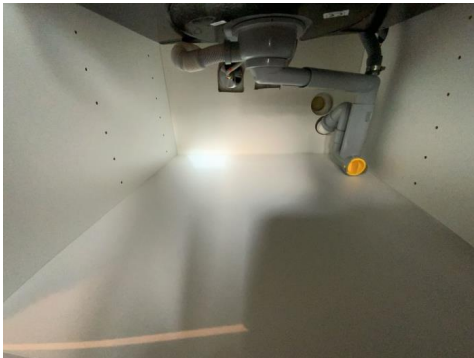
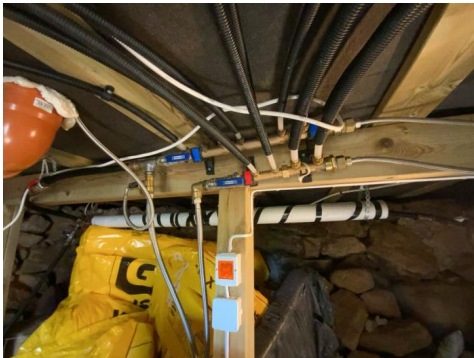
Besiktigelse av røropplegg.

- Det må monteres tettemuffer i enden av varerørene.

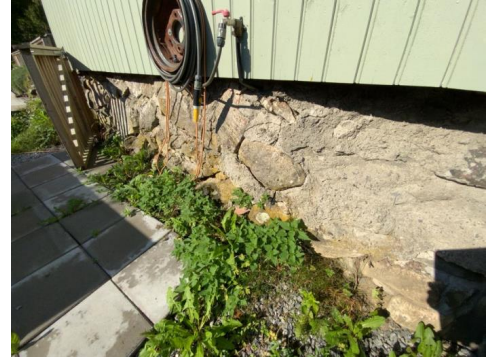
- Grunnmuren har sprekkdannelser.

Grunnmur fremstår som stabil på befaringsdagen.

Grunnmuren har sprekkdannelser.
