📍 Nedre Rælingsveg 393, 2008 FJERDINGBY
 🏠 RÆLINGEN kommune
 # gnr. 98, bnr. 153

Befaringsdato: 05.09.2024 Rapportdato: 06.09.2024 Oppdragsnr.: 19291-1916 Referansenummer: ET5016
 Autorisert foretak: Takstportalen Aleksander Olsen AS Sertifisert Takstingeniør: Aleksander Olsen Vår ref:

Tilstandsrapport

ENEBOLIG

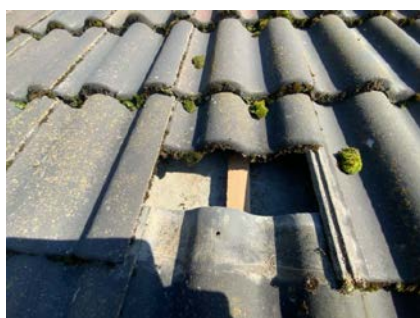
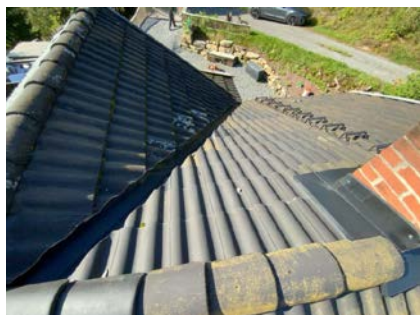
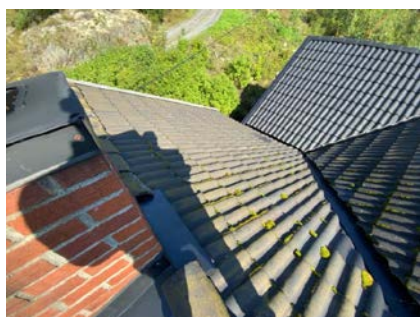
- Tidspunkt for utskiftning av undertak nærmer seg.
- Tidspunkt for utskiftning av takteking nærmer seg.

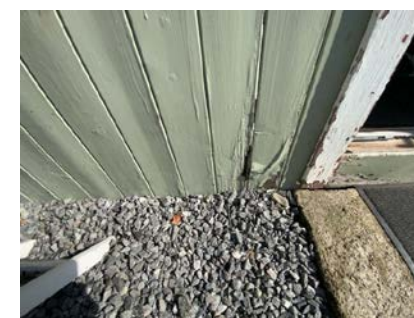
Svill mot grunn kunne ikke kontrolleres der det er ukjent vedrørende tilstand skjult i vegg. Grunnet alder kan det ikke utelukkes underliggende avvik og behov for lokale utbedringer. Synlige råteskader på gammel panel.

- Det er påvist spredte råteskader i bordkledningen.

Det er påvist spredte råteskader i bordkledningen.

- Råteskadet trekledning må skiftes ut.

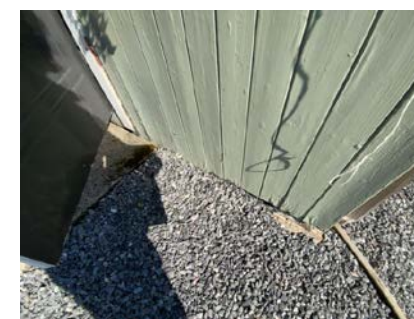
Det er påvist spredte råteskader i bordkledningen.

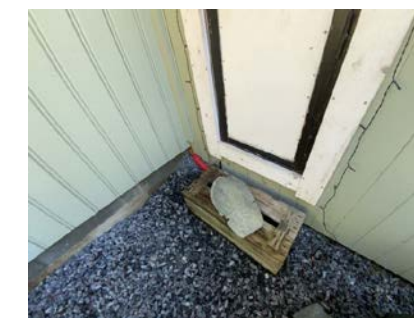
Det er påvist spredte råteskader i bordkledningen.

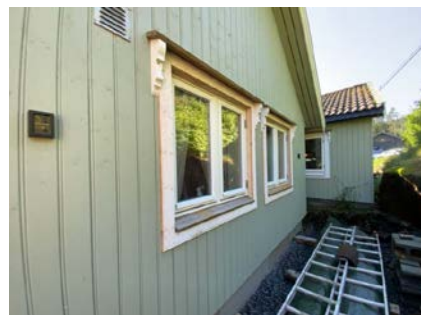
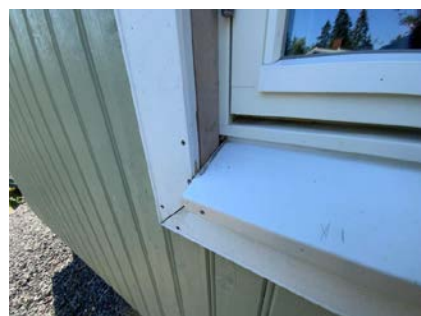
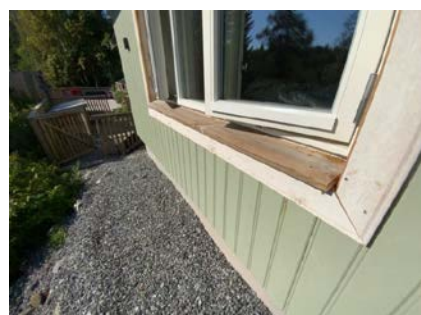
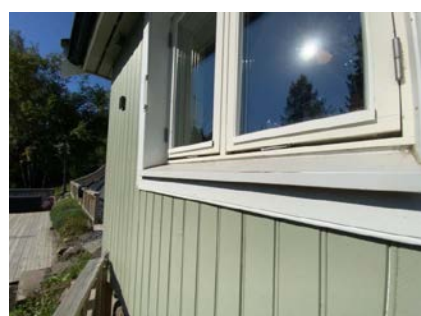
- Det er påvist avvik rundt innsetningsdetaljer.

- Det bør gjøres tiltak for å lukke avviket.

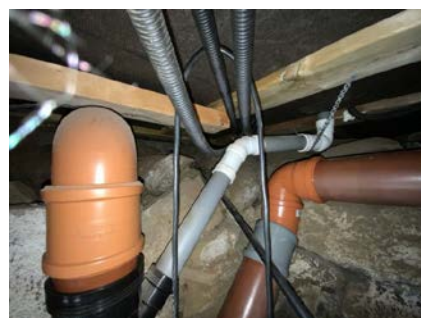
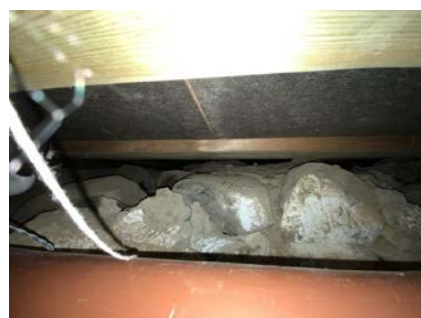
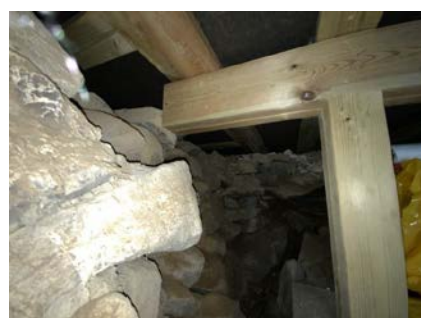
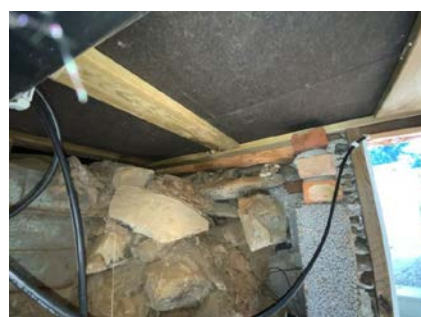
Besiktigelse av kryprom.

Økt ventilering bør utføres.

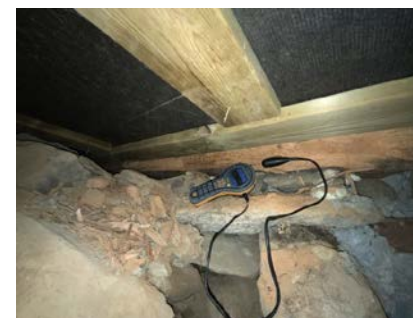
Krypkjeller under trebjelkelag og stubbegulv. Det ble foretatt fuktmålinger (vekt-%) i treverk (bjelker og på svill). Ingen verdier over 11 %. Dette ansees som tørt. Det gjøres oppmerksom på at kryprom erfaringsmessig har høy skadefrekvens selv om det ikke her var synlig tegn til skade, men undertegnede kan følgelig ikke garantere mot skjult skade. På generelt grunnlag er jevnlig kontroll og overvåking alltid å anbefale på kryprom. Økt ventilering i grunnmur kan med fordel økes. Fuktsperre mot grunn bør etableres. Tg er gitt med tanke på type risikokonstruksjon. Synlig råteskader på kantbjelke ved nedgang til krypkjeller. Konstruksjoner fremstår med tiltenkt funksjon, men råteskadet kantbjelke bør byttes på sikt.

TO 3 Krypkjeller - avvik

Synlig råteskadet kantbjelke, dog ingen høy fukt ble målt på befaringdagen.

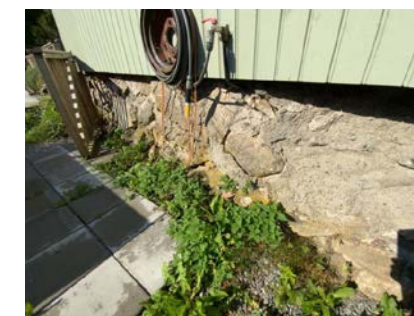
Grunnmur fremstår som stabil på befaringsdagen.

Grunnmuren har sprekkdannelser.
