# TILSTANDSRAPPORT

Folldalsheia 21 A  
5239 RÅDAL  
4601/120/1/512/0/0

16.07.2025

Befaring utført den 15.07.2025 av:

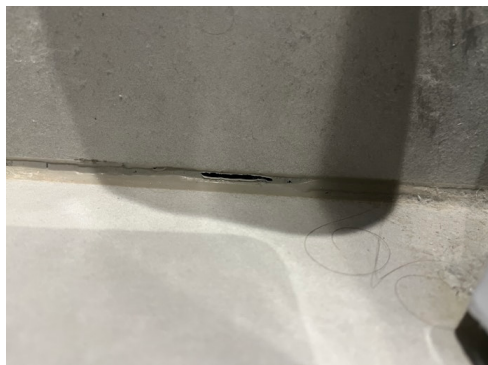
ved vaskemaskin

Noe bred silikon fuge i overgang gulv/vegg som har sprekker / sluppet enkelte plasser.

Presiseres at dette ikke er farlig eller skadelig da det er underliggende membran som gjør at våtrom er tett. Enkel utbedring.

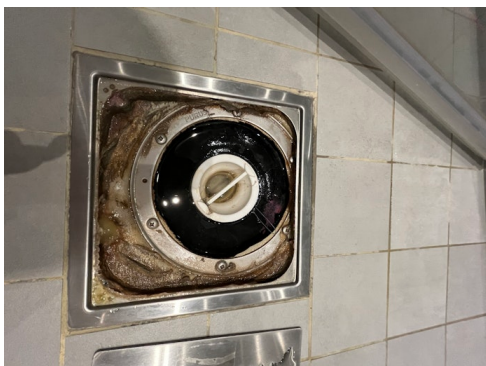
Det er synlig bruk av både membran og mansjett under klemring i sluk.

Ingen symptomer på svikt i tettesjikt ble avdekket.
